REMONT I CZĘŚCIOWA ODBUDOWA KŁADKI PIESZEJ PRZEZ RZEKĘ RABĘ, W PERSPEKTYWIE KRAJOBRAZOWO – KULTUROWO – INŻYNIERSKIEJ

**REPAIR AND PARTIAL RECONSTRUCTION OF FOOTBRIDGE OVER RABA RIVER,
IN A CULTURAL, LANDSCAPE AND ENGINEERING PERSPECTIVE.**

Marcin Furtak
dr inż. arch.

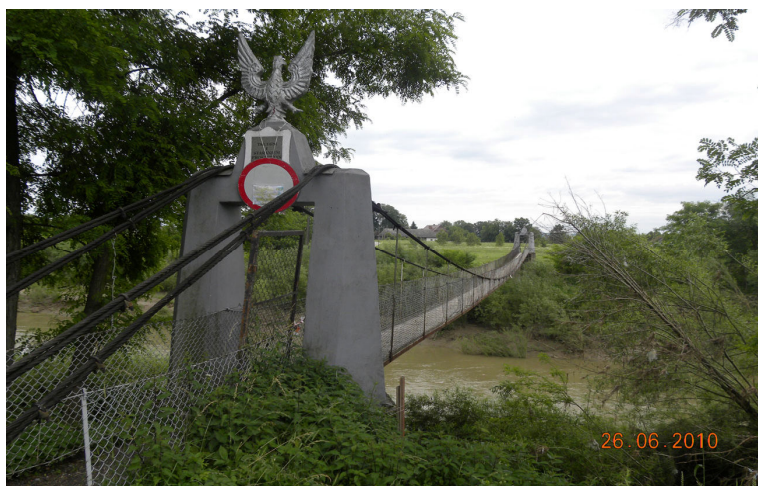
Ryc.1. Stan mostu przed wykonaniem ostatecznej ekspertyzy. Źródło: fot. własna.

Fig.1. Condition of the bridge before the final expertisation has been made. Source: author's photo.

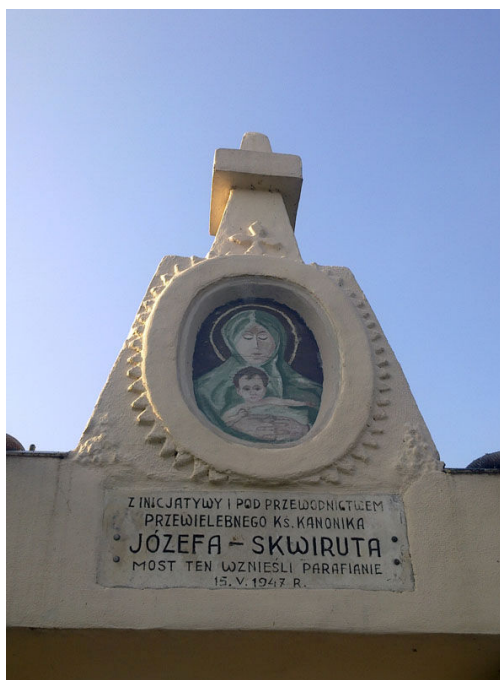
Ryc.2. Malunek Matki Boskiej z Dzieciątkiem po restauracji. Źródło: fot. autora

Fig.2. Painting of Our Lady with Child after restoration. Source: Photo by author

Specjalną część prac konserwatorskich poświęcono elementom dekoracyjnym pylonów – malowidłu Matki Boskiej oraz orłowi strzeżącymi przeprawy. Odtworzono je w niezmiennym kształcie restaurując formę i zabezpieczając przed niszczeniem. Wyeksponowano także tablicę pamiątkową z nazwiskiem prowadzącego pierwsze prace kanonika oraz datę wzniesienia kładki. Na samym końcu wykonano nowe chodniki na dojsiach do kładki i oznakowano obiekt ograniczając jego przepustowość do dwudziestu osób przebywających na moście jednocześnie.

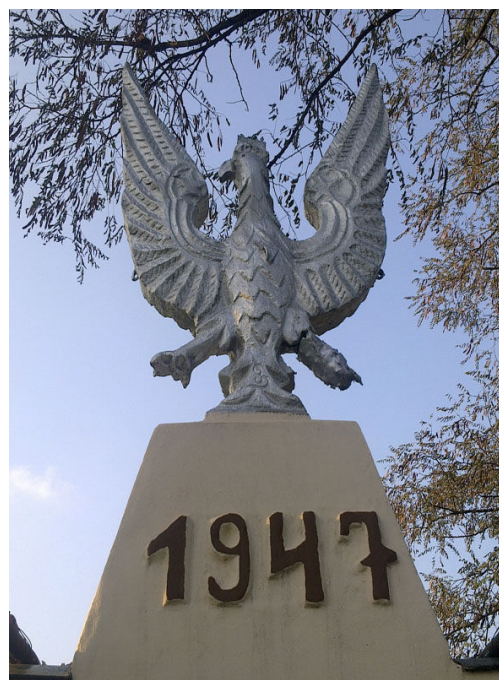
Ryc.3. Rzeźba Orła Białego na szczycie pylonu po restauracji. Źródło: fot. autora

Fig.3. White Eagle sculpture on the top of the pylon after restoration. Source: photo by author

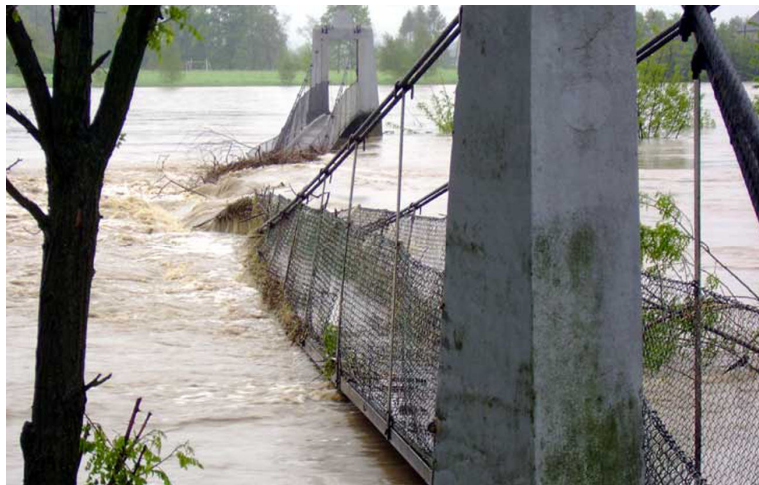
zwykle gwałtowna powódź. Jej ofiarą padła również przeprawa na Rabie, w pewnym momencie kładka znalazła się w przeważającej części pod wodą (ryc.4).

Ryc.4. Kładka w trakcie powodzi w 2009 roku. Źródło: fot. Parafia św. Joachima w Krzyżanowicach.

Fig.4. Bridge during the flood in 2009. Source: The Parish of St. Joachim in Krzyżanowice.

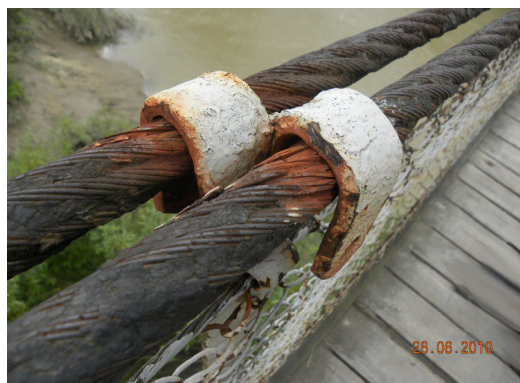
Na znacznej długości lin nośnych brakowało ochrony antykorozyjnej. W miejscach dewiatorów – zwłaszcza tych, gdzie nie było już podkładek gumowych – występowała korozja drutów oraz zmniejszenie ich przekroju poprzecznego wskutek tarcia lin o dewiatory (ryc.6). Lin nie naciągano. Prawie wszystkie podkładki sparciały. W jednej z lin stwierdzono zerwanie lub pęknięcie 15 drutów i było to najbardziej niebezpieczne miejsce w całej konstrukcji kładki.⁷

Ryc. 6. Korozja lin, przetarcia wynikające z przemieszczeń. Źródło: fot. autora.

Fig. 6. Ropes corrosion and tear resulting from the displacements. Source: photo by author.

W stosunku do pierwszej wersji projektu, konieczna okazała się wymiana lin nośnych. Było to najbardziej skomplikowanym elementem remontu. Projekt zakładał wymianę dawnych czterech lin górniczych na dwie nowej generacji o średnicy $\varnothing 34\text{mm}$. Należało je wymieniać z wykorzystaniem lin istniejących, w pierwszym rzędzie ściągając linę wymianianą zakotwioną do pierwszych rzędów zakotwień. Zamocowawszy pierwszą linę, należało zdemontować starą i jednocześnie wprowadzić zaczepy w miejscu kotwienia od strony Proszówek a następnie powtórzyć ten sam manewr dla drugiej liny nośnej.

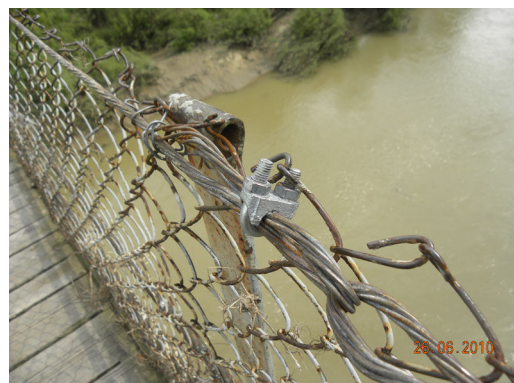
Ryc.7. Niebezpieczne dla użytkowników zakończenie poręczy, korozja. Źródło: fot. autora.

Fig.7. Dangerous handrail, corrosion. Source: photo by author

Wypełnione siatką ogrodzeniową poręcze znajdowały się w złym stanie. Siatka została zdeformowana i pourywana. Poręcze na odcinkach dościa do filarów pokryły się korozją. Wysokość, sztywność i nośność poręczy nie spełniała współczesnych wymogów a pogięte linki je tworzące, zagrażały użytkownikom, odkrytymi, wyostrozonymi połączeniami (ryc.7).

Na całej długości kładki, po obu stronach została ustawiona nowa balustrada, zaprojektowana pod kątem usztywnienia całości pomostu, z jednoczesnym zachowaniem walorów estetycznych. Słupki balustrady (dwuteownik IPN 80) przyspawano do blachy węzłowej przymocowanej wcześniej do poprzecznicy. Rozstaw słupków wyniósł ok. 135cm. Szczelinki w postaci linek stalowych $\varnothing 8\text{mm}$ przymocowano do słupków zamkniętych pochwytem z ceownika 80E. Najbardziej widoczna zmiana dotyczyła zatem zniszczonej i niebezpiecznej balustrady. Oprócz pochwyty przyspawano poniżej dodatkowo płaskowniki 75x10mm dzielące balustradę na pola. Ich wypełnienie stanowiły wspomniane linki balustradowe, a dodatkowa siatka zabezpieczyła balustradę przed wspinaniem się po niej (ryc.13).

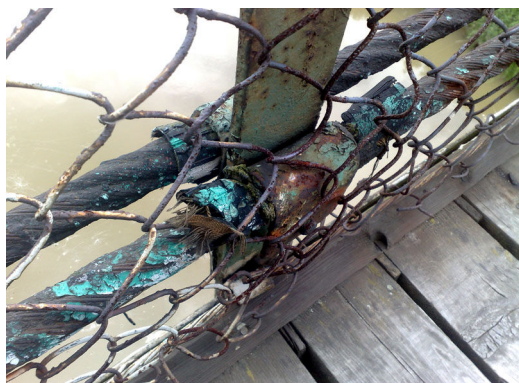
Na całej długości kładki skorodowały belki podłużne pomostu. Szczególnie intensywnie w miejscach połączenia z dewiatorami (słupkami) (ryc.8,9). Była to jednak korozja powierzchniowa z wżerami. Stan skorodowania kątowników podłużnic nie zagrażał bezpieczeństwu konstrukcji kładki ale powódź z 2010 i jej efekty tj.woda, niosąca ze sobą fragmenty drzew i krzewów spowodowały również liczne odkształcenia w tym elemencie konstrukcyjnym⁹.

Ryc.8. Korozja lin i dewiatorów. Źródło: fot. autora.
Fig.8. Corrosion of ropes and posts. Source: photo by author

Istniejące powłoki malarskie belek pomostowych ze względu na liczne ogniska korozji oczyszczono metodą strumieniowo – ścierną (piaskowanie) do odpowiedniego stopnia czystości. Wszystkie elementy stalowe zabezpieczono przez nałożenie nowej powłoki malarskiej w trzech warstwach, a pomost wypełniono nowymi deskami o przekroju 200x50mm i odpowiednio zaimpregnowano.¹⁴

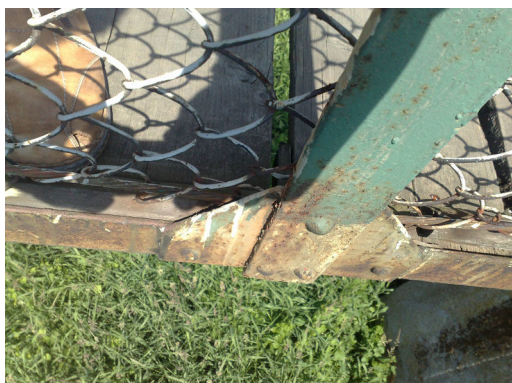
Ryc.9. Korozja podłużnic - elementów pomostu. Źródło: fot. autora.
Fig.9. Corrosion of stringers. Source: photo by author

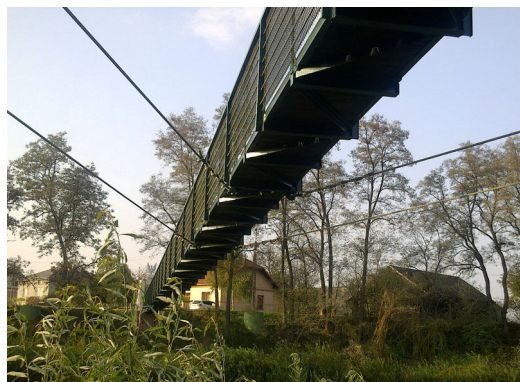
Ryc.12. Usztywnienia kładki ukryte pod poziomem pomostu oraz podwójne odciaży. Źródło: fot. autora
Fig.12. Bridge stiffening hidden under the deck. Source: photo by author

Konstrukcję kładki usztywniono dodatkowo, ukrytymi pod pomostem stężeniami, na całej rozpiętości, łącznie z dojściami na kładkę, które wykonano z kątowników $65 \times 65 \times 7\text{mm}$. Wymieniono także stare poprzecznice, mocując nowe – z dwuteowników HEB100. Poprzecznice połączono z belką pomostową poprzez przyspawaną do podłużnicy blachę węzłową. Elementy te, rozmieszczono na całej długości kładki co ok. $1,35\text{ m}$. Dodatkowo poprzecznice zakończono z obu stron blachą czołową konieczną do późniejszego montażu słupków balustrady (ryc.12).

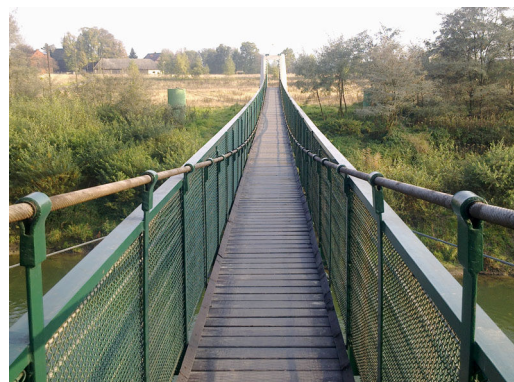
Ryc. 13. Wymienione elementy nośne oraz nowa konstrukcja balustrady. Źródło: fot. autora.
Fig.13. New support elements and a new railing design. Source: photo by author

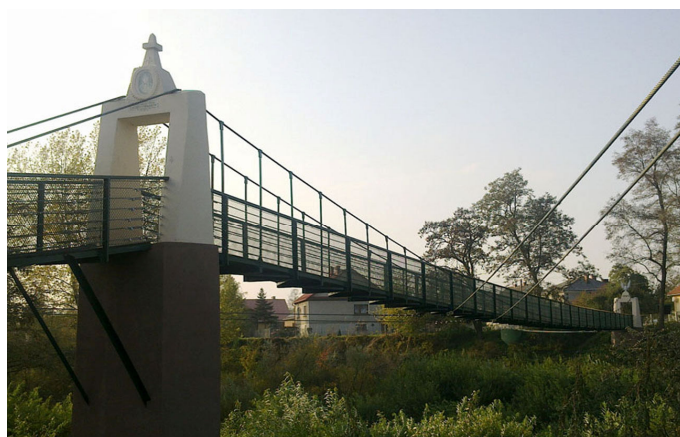
Ryc. 14. Odnowione pylony przeprawy. Źródło: fot. autora.
Fig. 14. Bridge's renewed pylons. Source: photo by author.

Poza wspomnianymi pracami zachowano ustalenia pierwszej wersji projektu polegające przede wszystkim na pracach renowacyjnych. Oczyszczeniu poddano zatem pylony i pomalowano je powłoką poliwinylową (te prace wykonano na kładce jako pierwsze)(ryc.14).
