Franciszek W. PRZYSTUPA*, Piotr SOKOLSKI*

PRZYCZYNA PRZYSPIESZONEJ DEGRADACJI PRZEKŁADNI ŚRUBOWEJ TOCZNEJ

THE CAUSE OF AN ACCELERATED DEGRADATION OF A BALL SCREW

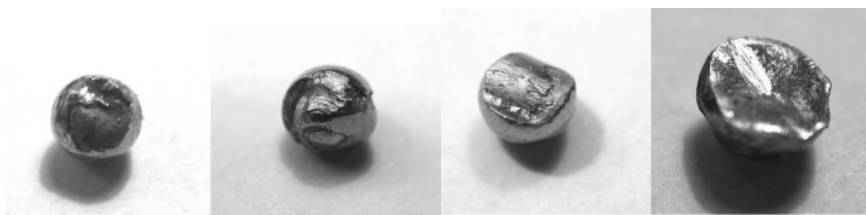
Podczas eksploatacji maszyny roboczej małej mocy doszło do poważnej awarii. Ustalono, że przyczyną było pogorszenie się stanu technicznego przekładni śrubowej toczyń, stanowiącej podstawową część układu napędowego tego obiektu. Wstępna analiza pozwoliła określić, że uszkodzenie to spowodowane było degradacją elementów toczyń (**Rys. 1**).

Rys. 1. Zaawansowana degradacja elementów toczyń uszkodzonej przekładni

Fig. 1. The advanced degradation of the rolling elements in the damaged ball screw

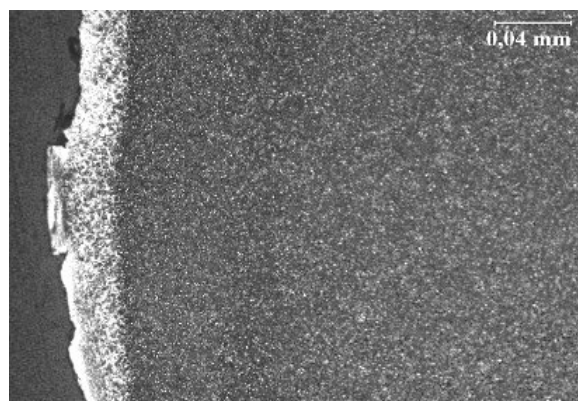
Na podstawie analizy wyników przeprowadzonych badań stwierdzono obecność w rdzeniu kulek martenzytu skrytoiglastego z węglnikami żelaza i chromu, właściwymi dla wykorzystywanej stali ŁH15. Jednak w warstwie wierzchniej tych elementów zaobserwowano skutki przegrzania powyżej temperatury hartowania (840°C). Przy atestowanej jakości kulek – z martenzytem iglastym na wskroś – takie przegrzanie może być tylko wynikiem eksploatacji. Zazwyczaj takie zmiany zachodzą przy ekspozycji na działania termiczne, które są efektem pracy w niewłaściwych warunkach.

Na zglądach stwierdzono ponadto obecność amorficznych przetopień innych metali (**Rys. 2**). Na tej podstawie wnioskowano o wystąpieniu przegrzania i ponownego zaistnienia procesu hartowania elementów tocznych [L. 1]. W takim stanie mogło dojść do ich uplastycznienia i deformacji w strefie powierzchniowej. Istotną w tej sytuacji kwestią było określenie dopuszczalnej temperatury roboczej przekładni. Fabrycznie podana wartość tej temperatury to ok. 65°C, przy ok. 80°C na powierzchni. Wynikowa różnica do temperatury powyżej temperatury hartowania jest zatem znaczna.

W oparciu o powyższe wnioski stwierdzono, że przyczyną uszkodzenia było przegrzanie przekładni.

Rys. 2. Przepowierzchniowa struktura materiału kulki, widoczne: martenzyt skrytoiglasty z węglkami żelaza i chromu, strefa przegrzania oraz przetopienia metaliczne

Fig. 2. The surfacelayer of a ball. Noticeable: Acicular martensite with iron carbide and chromium carbide, overheating zone and interfusions

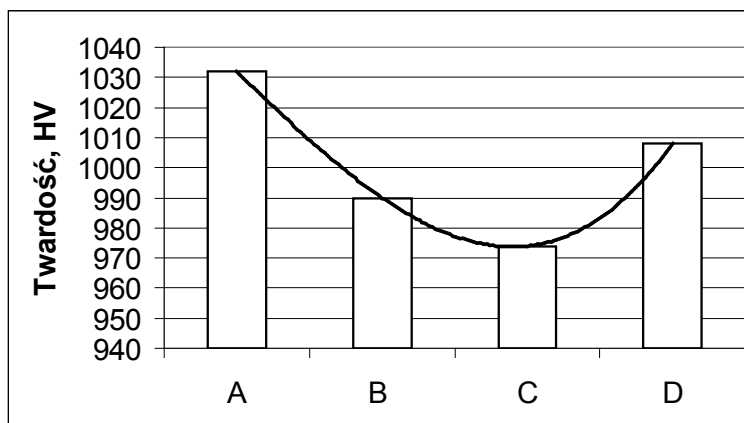
Wyniki rozkładu średniej twardości w przekroju kulek przedstawiono na **Rys. 3**. Stwierdzono wzrost twardości wraz z odległością od rdzenia. Dodatkowo, należy podkreślić różnice twardości dla punktów jednakowo odległych od warstwy wierzchniej. Charakter tego rozkładu był różny dla poszczególnych elementów tocznych, co było wynikiem nierównomiernego postępu degradacji kulek.

Rys. 3. Rozkład średniej twardości w przekroju elementów tocznych (A i D – punkty w warstwie wierzchniej, B i C – punkty w rdzeniu)

Fig. 3. The distribution of the average hardness in a cross section of rolling elements (A, D – points in the surface layer; B, C – points in the core)
