Jerzy Westerowski
BOBRME Komel, Katowice

PROBLEMY EKSPLOATACJI SILNIKÓW PIERŚCIENIOWYCH 1120 kW

EXPLOITATION, FAILURES AND RECONSTRUCTION OF 1120 kW, 6 kV SLIP-RING MOTORS

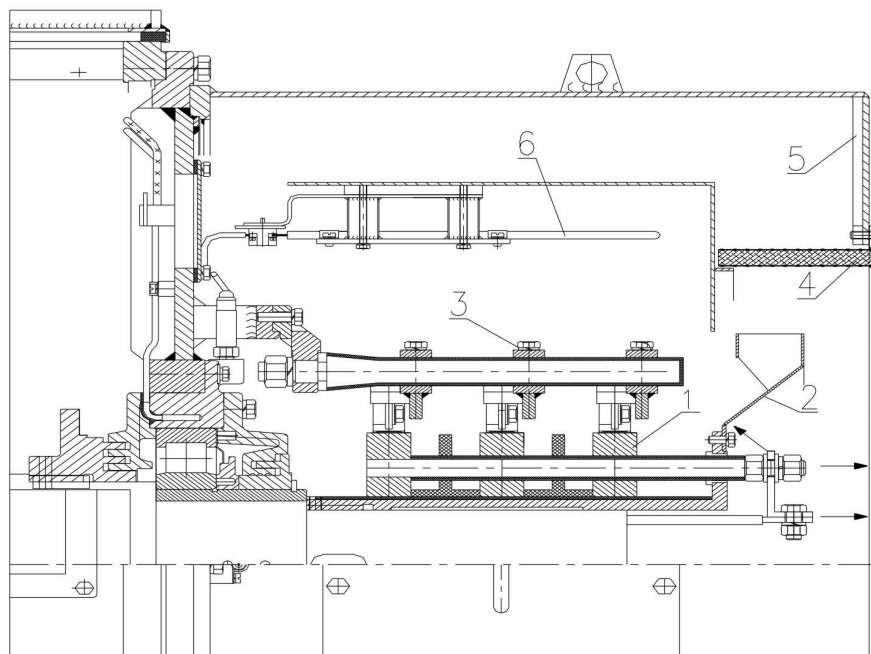
Rys.2. Układ pierścieni ślizgowych i mostu szczotkowego

W trakcie oględzin po awarii stwierdzono: w obudowie, na przewodach wyprowadzeniowych, śrubach łączących wyprowadzenia z głowicą pierścieni i elementach izolacyjnych w miejscu wyprowadzeń dużo osadzonego pyłu ze zużytych szczotek. Kolor pyłu świadczył o dużym nagromadzeniu się w nim pyłu miedzianego ze szczotek.

Zaobserwowano wypalenia powstałe na skutek przeskoiku wyładowania łukowego między śrubami wyprowadzeń, a filtrem poz.5, śrubami mocującymi wentylator i jego poboczną poz.3 wg rys. 2, oraz prawie całkowite wypalenie się wkładu filtrującego. Miejsca przeskoiku łuku pokazano strzałkami na rysunku 2. Zaobserwowano też, że cały węzeł pierścieni ślizgowych i resztki wkładu filtrującego były zawilgocone.

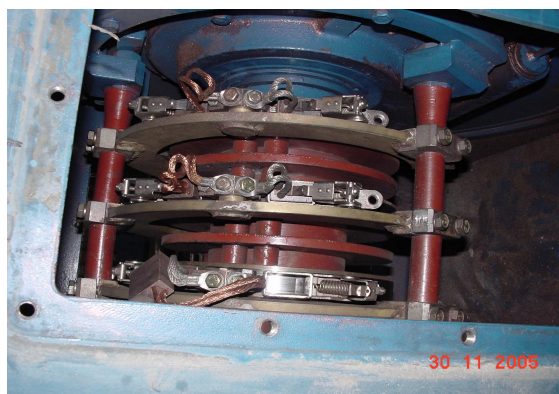
Rys.3. Wygląd mostu szczotkowego z minimalnie zapyłonymi powierzchniami. Pył osadzony na pokrywce łożyskowej

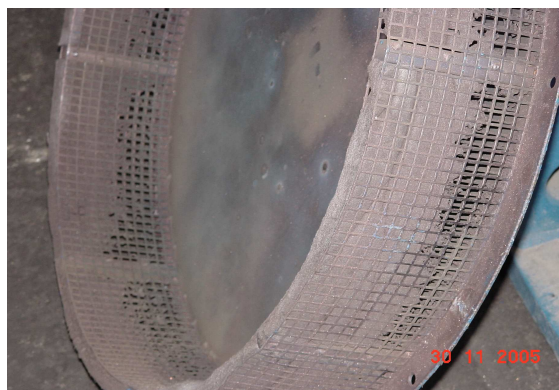
1. Nagromadzenie się pyłu na elementach izolacyjnych i całej obudowie było przyczyną zaistniałych awarii w ww. silnikach. Pył powstały podczas eksploatacji układu szczotki-pierścienie nie został wylapany przez filtr z powodu wypalania się wkładki filtrującej.

2. Wypalenie wkładki filtrującej nastąpiło na skutek iskier powstałych w trakcie wyładowań przepięciowych, a rzadka kontrola stanu filtra i jego wymiany we właściwym czasie doprowadzała do zaistniałych awarii.

Rys.4. Wygląd osłony z wypalonym filtrem

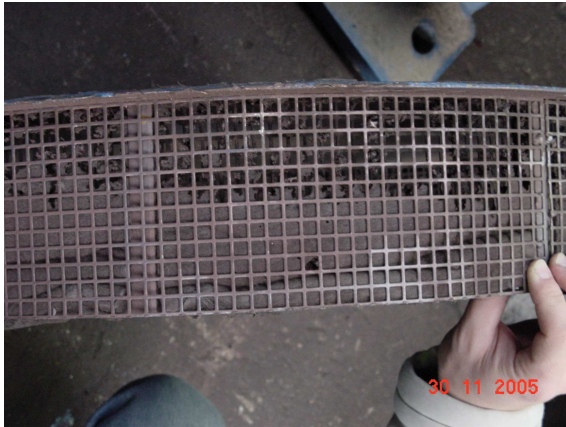
Rys. 5. Wygląd osłony z wypalonym filtrem

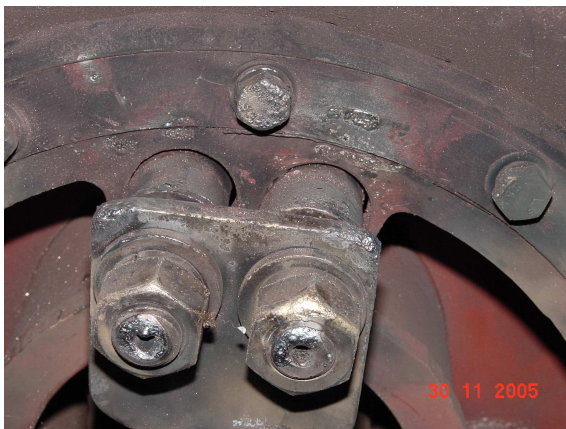
3. Wyładowania przepięciowe powstawały najprawdopodobniej w trakcie przełączania przez styczniki próżniowe (charakteryzujące się bardzo szybkim czasem działania) poszczególnych zespołów oporników rozrusznika.

Rys. 6. Wygląd zacisków przyłączeniowych z widocznymi śladami działania łuku przy wyladowaniach do osłony
