Henryk Borecki
Energokonsulting, Lubliniec

NIESZCZELNOŚĆ PRZEWODÓW ELEMENTARNYCH GENERATORÓW 200 MW

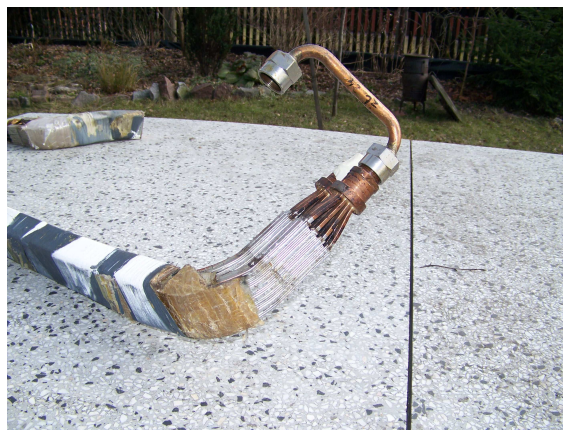
Uzwojenia stojana TWW-200-2 jest rozłożone w 30- tu żłobkach na obwodzie stojana. Poszczególne zespoły zwojów sprzężone są w każdej chwili z liniami głównego pola magnetycznego- tak w 30 jak i 60 żłobkowych generatorach. Pręt górnej GW i dolnej DW warstwy składa się z 2 półprętów odizolowanych od siebie. Każdy półpręt GW ma elektryczne i wodne [foto nr 1] połączenie z półprętem DW od strony napędowej N i przeciwnapędowej PN.

Foto 1. Konstrukcja pręta GW w strefie połączenia wodnego z DW

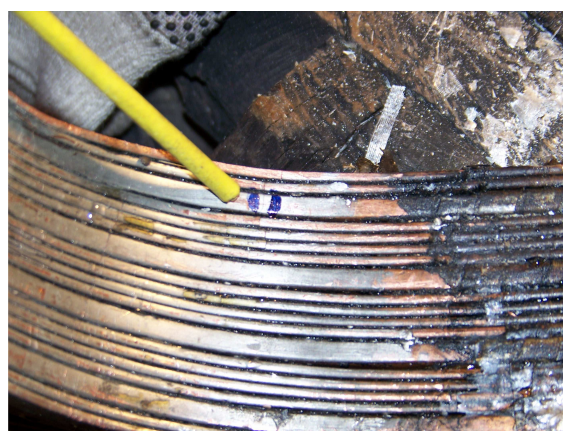
Zagadnienie, które analizujemy to próba dopowiedzi na pytanie: dlaczego pękają rurki z destylatem w 30- to żłobkowych maszynach [foto nr 2].

Zasadniczą bezpośrednią przyczyną występowania przecieków wodnych na rurkach miedzianych i stalowych, w prętach z izolacją twardą są wyzwolone naprężenia:

Naprężenia montażowe, zwłaszcza ostatniej grupy cewek 3-5 szt., pojawiają się wówczas, gdy występują różne odległości w strefie czoł między poszczególnymi prętami uzwojenia. Rozwińmy to zagadnienie szerzej, bowiem jest najbardziej istotne jako pośrednia przyczyna nieszczelności.

Otóż już na etapie przeciągania przewodu miedzianego czy stalowego przez oczko profilowe, wystąpią różne wymiary mieszczące się w tolerancji norm producenta czy wymagań zamawiającego. Załóżmy, że wykonaliśmy bok półpręta z samych ujemnych tolerancji. Nałożyliśmy izolację /też w ujemnej dopuszczalnej tolerancji/, zaprasowana w prasie na gotowy wymiar, ale rdzeń przewodzący jest poza oś symetrii przekroju. Kolejne sumowanie się tolerancji to usztywnienie pręta w żłobku różnymi grubościami wypełniacza półprzewodzącego i w rezultacie połączenia elektryczne DW i GW są przesunięte o kilka mm. Nie ma wówczas innego wyjścia jak wywołanie naprężeń montażowych dla skrócenia po promieniu DW z GW w strefie połączeń wodnych. Dopiero podczas pracy kilkuletniej niektóre rurki stalowe lub miedziane pękają od wyzwolenia się właśnie tych naprężeń, wspomaganymi innymi narażeniami, np. eksploatacyjnymi.

1. Bezpośrednią przyczyną nieszczelności przewodów profilowanych drażonych stalowych lub miedzianych stojanów 30- to żłobkowych są wywołujące się naprężenia w uzwojeniach w strefie czołowej po wymianie izolacji bitumicznej na twardą epoksydową.
2. Dla zapewnienia ciągłości ruchowej podstawowych jednostek prądotwórczych 200 MW należy stopniowo prowadzić zaplanowaną wymianę rdzeni i uzwojenia z 30-żłobkowych na 60-cio żłobkowe stojany.
3. W generatorach TWW-200-2A w izolacji twardej zagadnienie nieszczelności występuje sporadycznie, bowiem jest 60 żłobków, a co za tym idzie są znacznie mniejsze naprężenia lokalne w połączeniach prętów GW z DW.

Foto 2. Miejsce pęknięcia przewodu drażonego w strefie połączenia elektrycznego prętów GW z DW

Aby uniknąć w przyszłości problemów nieszczelności prętów wystarczy zmienić rdzeń i uzwojenie stojana, przy zachowaniu tego samego korpusu generatora, a co za tym idzie bez wymiany fundamentów, wirnika, zesprzęglenia z turbiną. Zatem można stopniowo pozbyć się niepewności eksploatacyjnej naszej Energetyki z powodu przecieków destylatu na stojanach 30- to żłobkowych.
