Bronisław Drak, Piotr Zientek, Roman Niestrój, Andrzej Boboń
Politechnika Śląska, Gliwice
Józef Kwak, Zabrzeńskie Zakłady Mechaniczne, Zabrze

ANALIZA USZKODZEŃ ŁOŻYSK SPOWODOWANYCH PRĄDAMI ŁOŻYSKOWYMI

THE ANALYSIS OF BEARING DAMAGE CAUSED BEARING CURRENTS

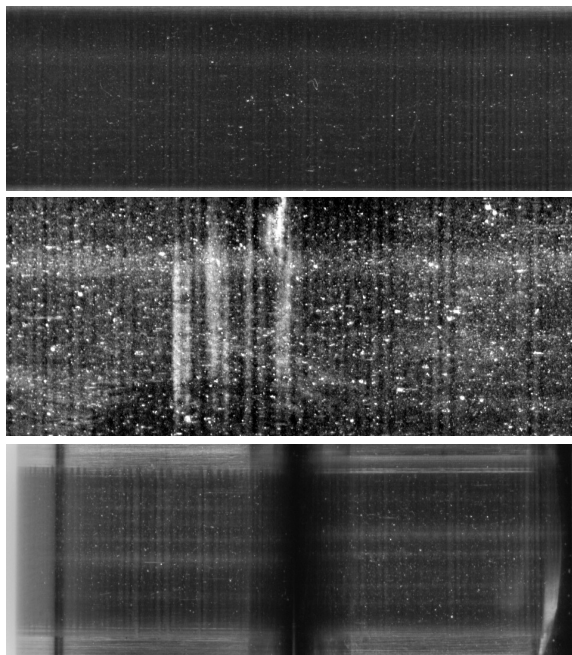
W silnikach indukcyjnych zasilanych sinusoidalnym napięciem sieciowym, źródłem prądów łożyskowych jest indukowana wzdłuż wału maszyny SEM, zwana napięciem wałowym. Pod wpływem tego napięcia płyną prądy łożyskowe w obwodzie złożonym z wału maszyny, obu łożysk i kadłuba silnika. W prawidłowo pracującym łożysku tocznym występuje warstwa oleju (film olejowy) pomiędzy bieżniami pierścieni łożysk i elementami tocznymi w czasie obrotów łożyska. Napięcie łożyskowe może spowodować przebicie tego filmu i przeskok iskry między pierścieniami i elementami tocznymi, która wywołuje miejscowe wżery na powierzchniach bieżni pierścieni oraz na elementach tocznych. W wyniku tych przebieg, powierzchnie bieżni pierścieni i elementów tocznych są pokryte gęstą siatką różnie rozłożonych wżerów elektrycznych (rys.1).

Rys. 1. Wżery: a) na bieżni zewnętrznej pierścienia wewnętrznego, b) na bieżni wewnętrznej pierścienia zewnętrznego, c) na powierzchniach walczków

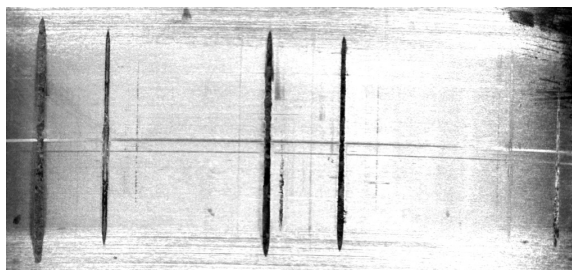
W łożyskach walcowych najczęściej są to wżery wzdłuż linii styku walczków z bieżnią pierścienia (rys. 2 i 3). Ze zdjęć przedstawionych na rysunku wynika, że wżery te wystąpiły przy dwóch (rys. 2) oraz trzech rozruchach silnika (rys. 3), przy różnych początkowych położeniach obwodowych walczków jednocześnie stykających się z pierścieniami.

Rys. 2. Wżery liniowe na bieżni pierścienia łożyska walcowego po dwóch rozruchach

Cechą prążków spowodowanych przepływem prądu jest ich ciemna podstawa (rys. 2 i 3), w przeciwieństwie do błyszczącego lub rdzawego wyglądu prążków powstałych w wyniku drgań (rys. 13). Bardzo często prądy łożyskowe powodują uszkodzenia nie tylko łożysk silników, lecz także sprzęgieł łączących dwie maszyny (rys. 14, 15). Związane jest to ze zmianą drogi przepływu prądu łożyskowego. W zależności od budowy zespołu maszynowego i użytej architektury połączeń (przewody zasilające, uziemienia i inne metalowe połączenia), prądy łożyskowe mogą nie zamykać się w jednej maszynie. Płyną wtedy poprzez wał i przewodzące sprzęgło do drugiej maszyny, gdzie przepływając przez łożysko do masy z powrotem płyną do pierwszej maszyny, gdzie też przepływają przez łożysko z powrotem do wału silnika.

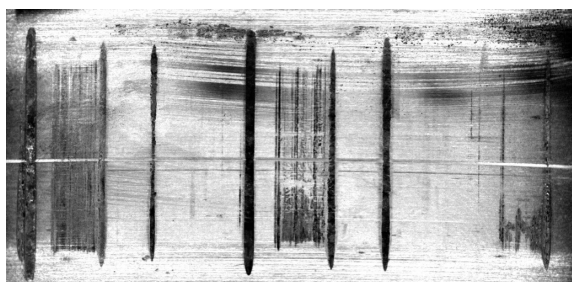
Rys. 3. Wżery liniowe na bieżni pierścienia łożyska walcowego po trzech rozruchach

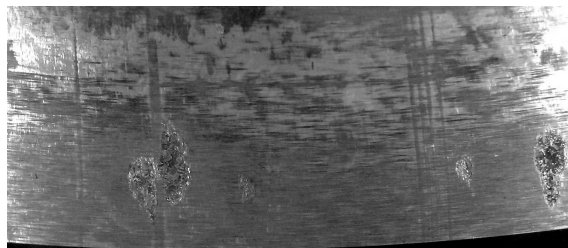
W pierwszych chwilach rozruchu silnika powstają także bardzo nieregularne rozległe wżery na bieżniach pierścieni łożysk, przedstawione na rysunkach 4 i 5. Na rysunku 4 widoczne są także regularnie rozłożone prążki na fragmencie powierzchni wewnętrznej bieżni pierścienia zewnętrznego.

Rys. 4. Nieregularne wżery na bieżni wewnętrznej pierścienia zewnętrznego oraz dodatkowo widoczne regularne prążki

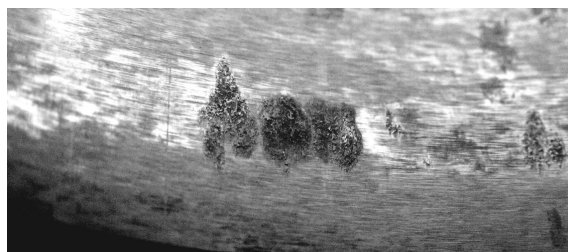
Rys. 5. Nieregularne wżery na bieżni zewnętrznej pierścienia wewnętrznego

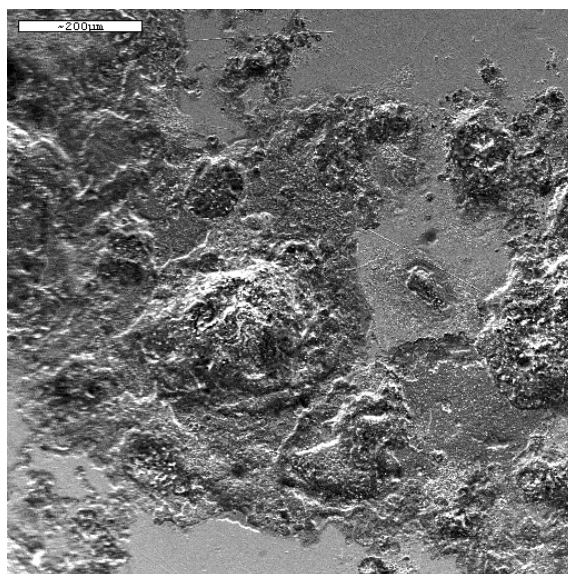
Kształt wżerów jest różny, tak na powierzchniach pierścieni łożyska jak i elementach tocznych. Na rysunku 6 przedstawiono wżer na powierzchni kulki, powiększony za pomocą mikroskopu skaningowego.

Rys. 6. Powiększony wżer na kulce łożyska tocznego

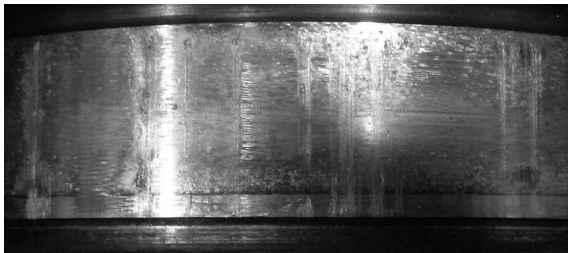
W momencie przepływu prądu, materiał łożyska jest podgrzewany do temperatury odpuszczania, a czasem nawet do temperatury jego topnienia. Prowadzi to do powstania przebarwionych powierzchni, różnych co do wielkości, na których materiał jest odpuszczany i ponownie hartowany lub stąpiany. W miejscach, w których metal został stopiony powstają kraterki różnych kształtów i różnej wielkości. Wżery takie mogą powstać także w miejscach styku czopa wału silnika z łożyskiem (rys. 7, 8, 9) lub na powierzchni zewnętrznej pierścienia zewnętrznego łożyska tocznego (rys. 10).

Rys. 7. Uszkodzenie czopa wału spowodowane przepływem prądu przez łożysko

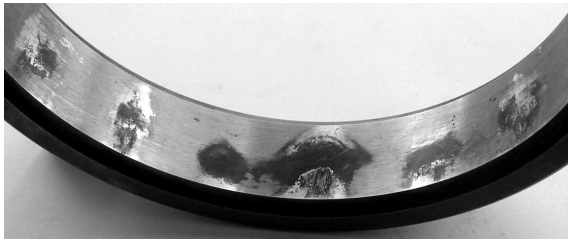
Rys. 8. Widoczne kraterki na powierzchni wewnętrznej pierścienia wewnętrznego

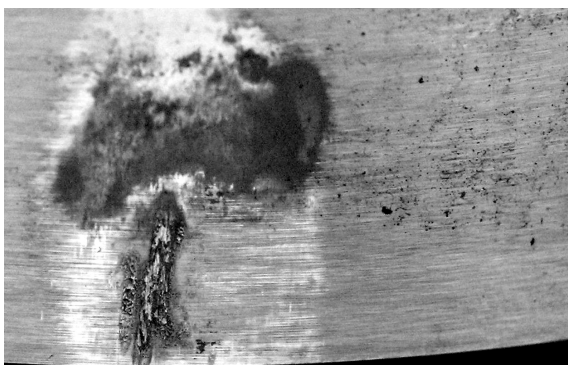
Rys. 9. Widoczny krater i małe wżery na powierzchni wewnętrznej pierścienia wewnętrznego

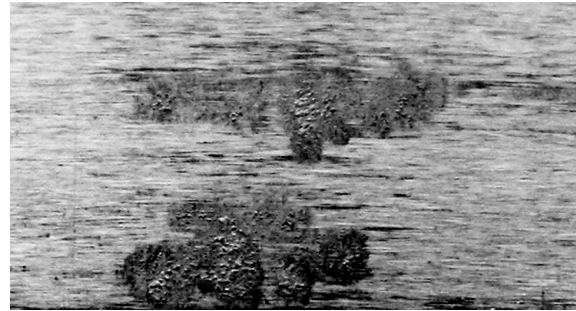
Rys. 10. Widoczny krater na powierzchni zewnętrznej pierścienia zewnętrznego

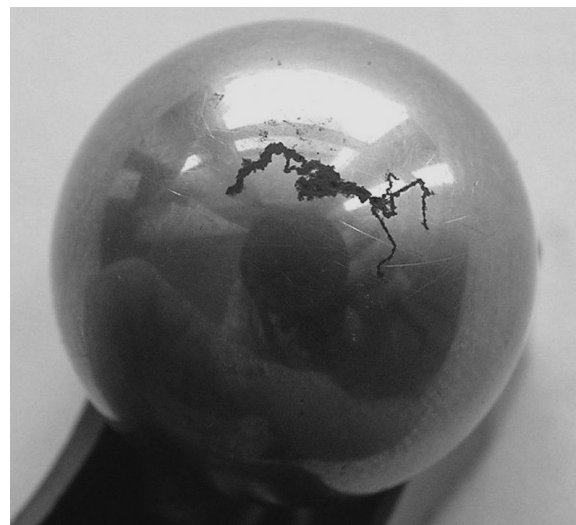
W przypadku gdy w początkowej chwili rozruchu silnika występują bardzo duże prądy łożyskowe, wówczas z chwilą tworzenia się filmu olejowego dochodzi do przerwania obwodu dla prądów łożyskowych i następuje przeskok iskry pomiędzy elementami tocznymi i bieżniami łożyska, co prowadzi do charakterystycznych uszkodzeń przedstawionych na rysunku 11 i 12.

Rys. 12. Widoczne zygzakowate przypalenia na powierzchni kulki

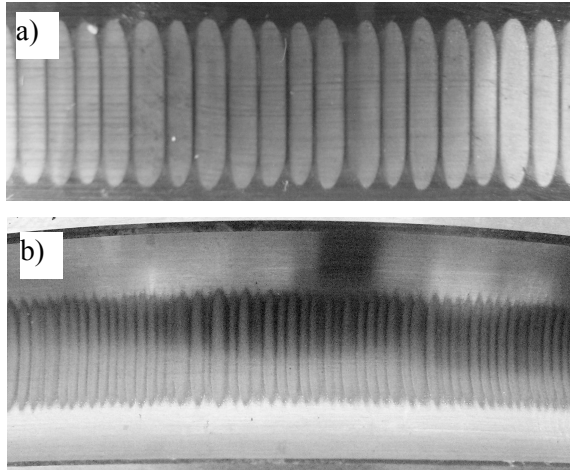
Bardzo często pojawiają się także uszkodzenia łożysk w postaci widocznych regularnych prążków bez widocznych śladów występowania prądów łożyskowych (rys. 13).

Rys. 13. Widoczne prążki: a) na powierzchni wewnętrznej pierścienia zewnętrznego, b) na powierzchni zewnętrznej pierścienia wewnętrznego

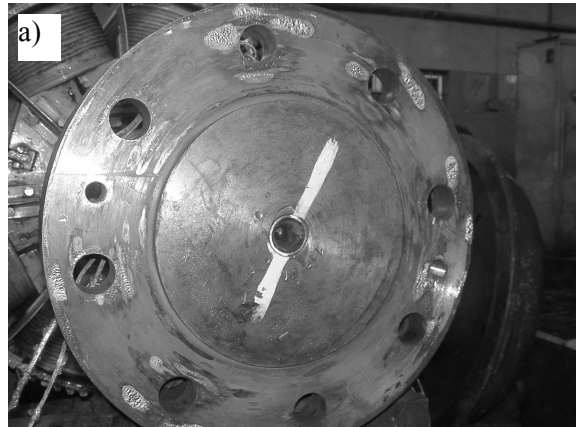
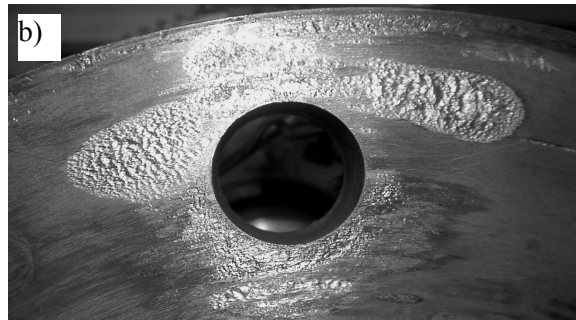
Przedstawione na rysunkach 14 i 15 uszkodzenia sprzęgła wskazują na fakt przepływu prądu wałowego o bardzo dużej wartości.

Rys. 14. Widoczne wżery i duże kratery na powierzchni sprzęgła – a, b)

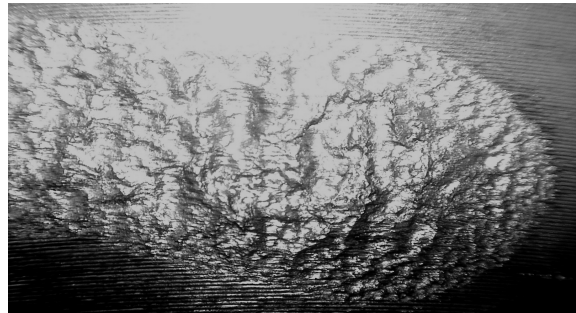
Rys. 15. Widoczny nieregularny krater na powierzchni sprzęgła

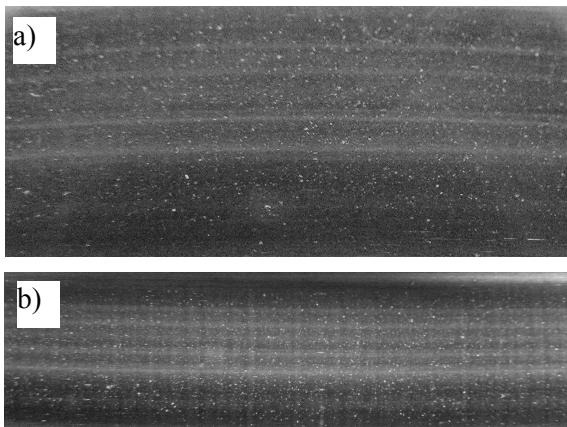
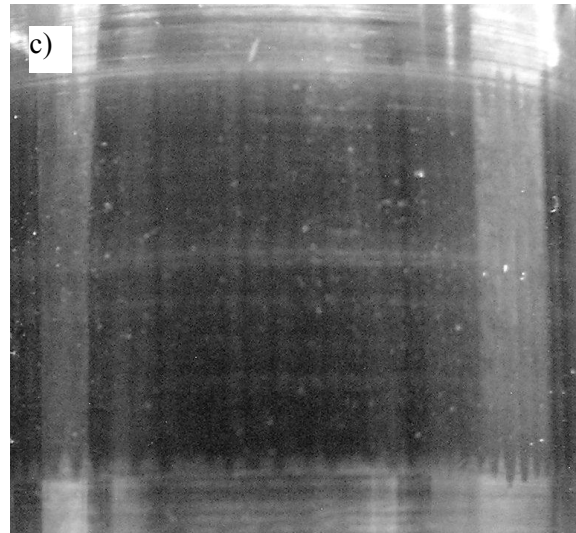
Napięcie to przenosi się na elementy konstrukcyjne silnika powodując ładowanie pojemności widzianej od strony łożyska. W wyniku przekroczenia wartości progowej napięcia przebicia cienkiej warstwy filmu olejowego w łożysku, następuje rozładowanie pojemności pasożytniczej widzianej od strony łożyska, wynikiem tego są powstające wyładowcze prądy łożyskowe EDM (ang.: Electrical Discharge Machining). Prądy te powodują powstanie małych wżerów na bieżniach łożysk i elementach tocnych łożyska (rys. 17, 18, 19).

Rys. 17. Widoczne liczne małe wżery: a) na powierzchni zewnętrznej pierścienia wewnętrznego, b) na powierzchni wewnętrznej pierścienia zewnętrznego, c) na powierzchni wałeczka

Dodatkowo w przypadku, gdy wystąpią odpowiednie warunki podczas pracy silnika, mogą powstać na powierzchniach pierścieni oraz na wałeczkach łożyska charakterystyczne wgłębienia w postaci prążków (rys. 17 b, c). Charakter uszkodzeń łożysk jest podobny, jak w przypadku zasilania silników napięciem

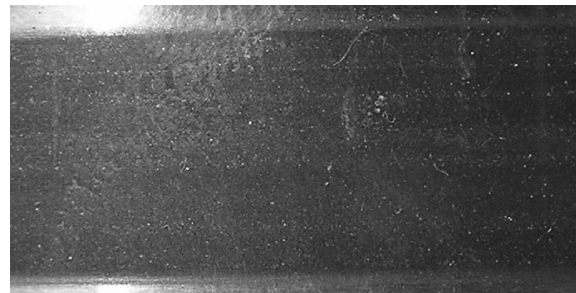
Rys. 18. Widoczne liczne małe wżery na powierzchni wewnętrznej pierścienia zewnętrznego

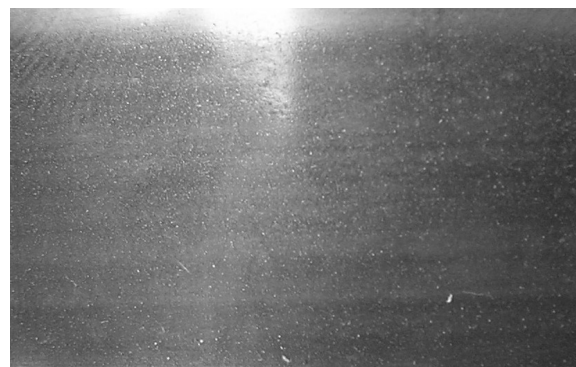
Rys. 19. Widoczne liczne małe wżery na powierzchni zewnętrznej pierścienia wewnętrznego

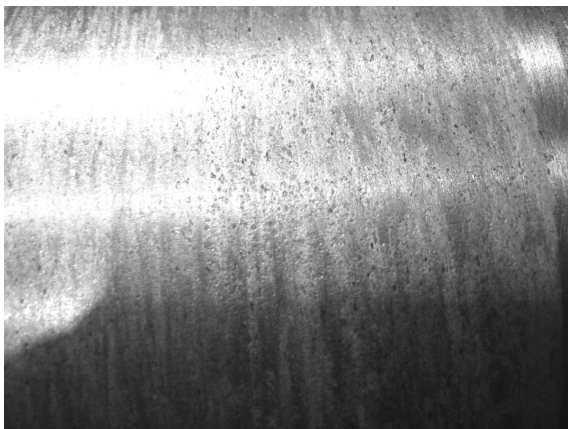
W generatorach synchronicznych standardowo wykonuje się izolację kilku koźłów łożyskowych od płyty fundamentowej, celem przerwania obwodu dla prądów łożyskowych. Jeśli łożyska nie są dobrze izolowane i wał nie jest uziemiony, to prądy te bardzo szybko i skutecznie niszczą łożyska, powodując elektroerozję (iskrowe wytapianie materiału) zarówno czopów wałów (rys. 20), jak i panewek (rys. 21).

Rys. 20. Widoczne elektrowżery na czopie wału

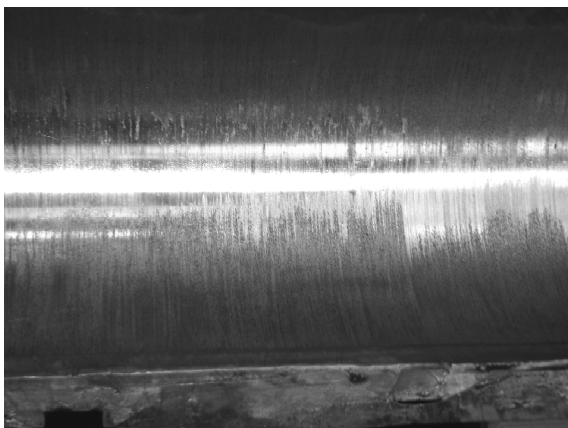
Rys. 21. Widoczne elektrowżery na panewce
