Kazimierz Jagiela, Janusz Rak, Marek Gała, Marian Kępiński
 Politechnika Częstochowska, Częstochowa

DIAGNOSTYKA TRANSFORMATORA PIECO-KADZI PO USUNIĘCIU AWARII

DIAGNOSTICS OF A LADLE FURNACE TRANSFORMER AFTER DAMAGE REPAIR

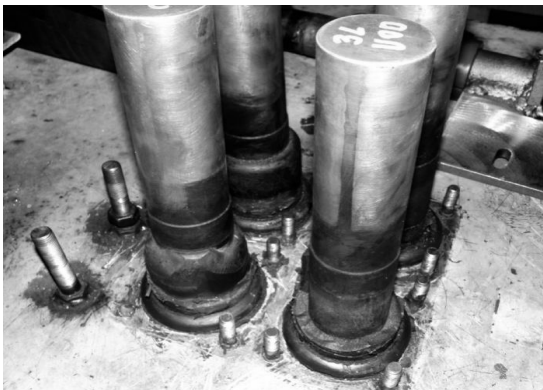
Specjalną grupę transformatorów dużej mocy stanowią transformatory przeznaczone do stalowniczych procesów elektrotermicznych, w tym do pieców łukowych AC i DC oraz pieco-kadzi stosowanej w tzw. metalurgii pozapiecowej [4]. W trakcie eksploatacji transformatora pieco-kadzi o mocy 15 MVA wystąpiła awaria spowodowana zapaleniem się przegrzanego oleju transformatorowego po jego wycieku z rozszczelnionej obudowy. Nastąpiło to na przepustach toru wieloprądowego, które uległy spękaniu w wyniku oddziaływań termiczno-mechanicznych podczas pracy (rys. 1) [2].

Rys. 1. Widok przegrzanych przepustów niskiego napięcia transformatora pieco-kadzi [2]

W konsekwencji uszkodzenia przepustów izolacyjnych uzwojenia strony wtórnej transformatora, wycieku oleju, jego zapłonu i pożaru wystąpiły dalsze, następujące zniszczenia:

Po wykonaniu napraw elementów izolacyjnych oraz właściwym podłączeniu sygnałów prądowych z przekładników prądowych do układu regulacji elektrod, ponownym sprawdzeniu stanu izolacji transformatora i oporności uzwojeń oraz właściwości oleju przystąpiono do rejestracji napięć i prądów transformatora dla jego różnych stanów pracy z jednoczesną kon-

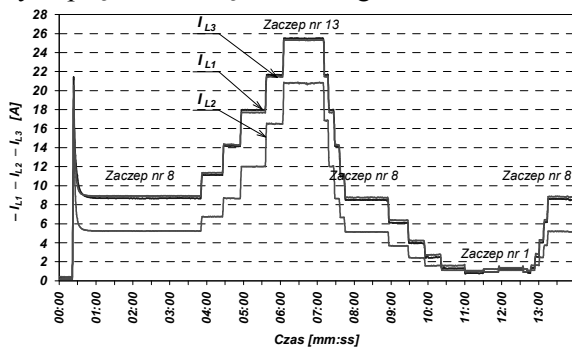
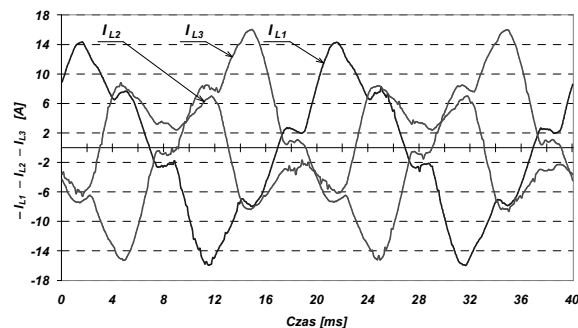
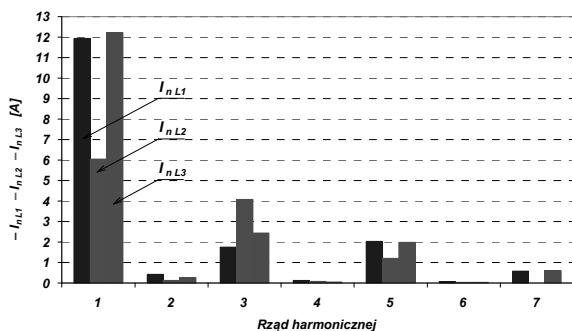
Na podstawie zamieszczonych na powyższych rysunkach przebiegów i widma harmonicznych można stwierdzić, że występuje widoczna niesymetria prądów (prąd w fazie L2 jest mniejszy niż w dwóch pozostałych). Efekt ten jest spowodowany asymetrią obwodu magnetycznego transformatora pieco-kadzi wynikającą z geometrii jego rdzenia i dotyczy środkowej kolumny transformatora, w której strumień magnetyczny różni się co do wartości od strumieni w kolumnach skrajnych. Szczególnie zjawisko to można ocenić na podstawie wartości składowych amplitud pierwszej i trzeciej harmonicznej, gdzie dla podstawowej harmonicznej amplituda prądu fazy drugiej jest prawie dwukrotnie mniejsza od pozostałych, zaś dla trzeciej harmonicznej jest niemal dwukrotnie większa.

- stwierdzona asymetria i obecność w prądzie magnesowania trzeciej harmonicznej są naturalnym wynikiem geometrii konstrukcji obwodu magnetycznego i sposobu połączeń uzwojeń;

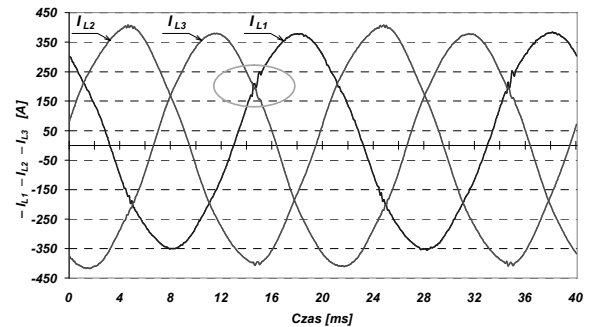
Rys. 12. Wartości chwilowe prądów I_{L1} , I_{L2} i I_{L3} strony pierwotnej transformatora podczas obciążenia $S=12$ MVA dla TAP=8

Zarejestrowane przebiegi chwilowych wartości prądów pierwotnych transformatora (rys. 12) pozwoliły na zdiagnozowanie stanu technicznego przełącznika zaczepów. Zauważalne odkształcenia od sinusoidy przebiegu prądu pierwszej fazy w postaci niewielkich oscylacji charakterystycznych dla zjawisk występujących podczas komutacji (fragment przebiegu zaznaczony elipsą) świadczą o postępującej deformacji przełącznika zaczepów. Potwierdzają to zamieszczone na rys. 13 przebiegi prądów wtórnych o wartościach skutecznych rzędu 22 kA, w których nie widać znaczących zniekształceń. Występuje jedynie niewielka asymetria spowodowana nieliniowym charakterem obciążenia jakim niewątpliwie jest łuk elektryczny.

- pewien niepokój budzi jedynie stan przełącznika zaczepów (istnienie oscylacji napięcia i prądu charakterystycznych dla zja-

wisk występujących podczas komutacji widoczne na przebiegach po stronie pierwotnej transformatora pieco-kadzi (rys. 12);

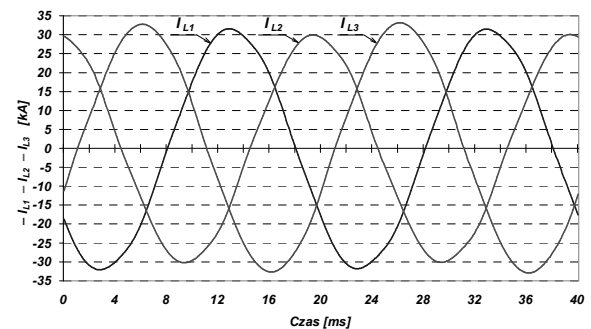
Rys. 13. Wartości chwilowe prądów I_{L1} , I_{L2} i I_{L3} strony wtórnej transformatora podczas obciążenia $S=12$ MVA dla TAP=8

Asymetria prądów nie występuje natomiast w czasie normalnej pracy transformatora pieco-kadzi podczas obciążenia dla poszczególnych pozycji przełącznika zaczepek. Na kolejnym rysunku 12 przedstawiono wartości chwilowe prądów dla obciążenia transformatora mocą ok. 12MVA dla ósmej pozycji przełącznika zaczepek. Jednocześnie przy wykorzystaniu cewek Rogowskiego rejestrowane były przebiegi prądów dla strony wtórnej transformatora, których kształt pokazano na rys. 13.

- obciążenia prądowe strony pierwotnej i wtórnej transformatora, jak wykazały pomiary (rys. 12 i rys. 13), nie przekraczają nominalnych wartości. Podobnie, w czasie pracy transformatora moc pobierana przez pieco-kadź osiąga wartość 80-90% znamionowej mocy transformatora; oznacza to brak przeciążeń, co korzystnie wpływa na warunki eksploatacji transformatora, gdyż nie występuje przyspieszone starzenie elementów izolacyjnych jego konstrukcji;

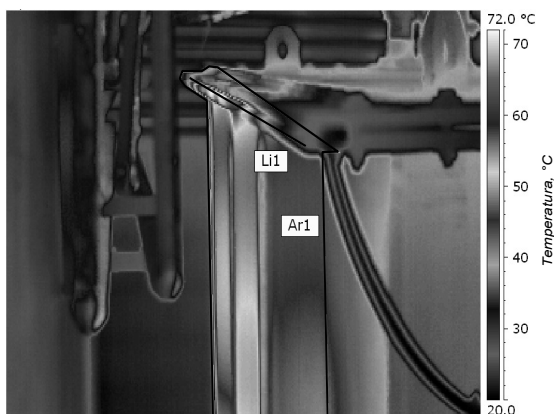
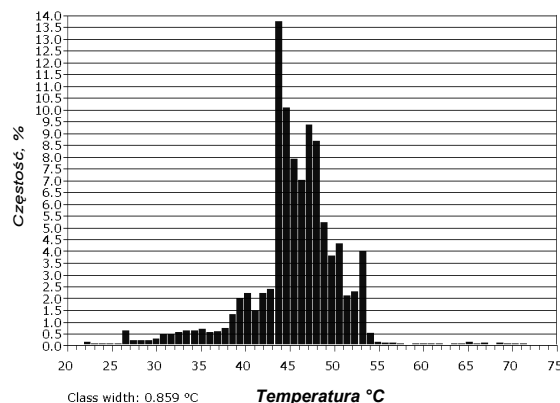
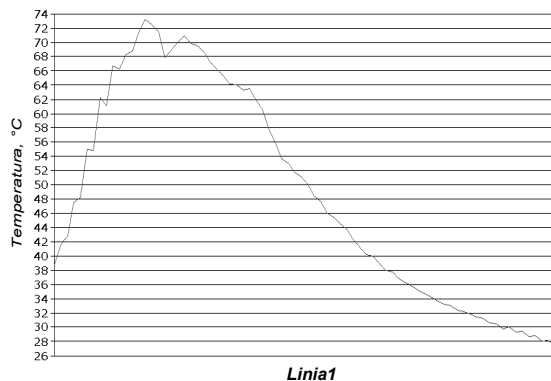
Pomiary termowizyjne wykonano dla wybranych fragmentów obudowy transformatora, które podczas pracy nagrzewały się nadmiernie. Na rysunku 14 przedstawiony został termogram transformatora ukazujący fragment jego pokrywy, kołnierza oraz górną część bocznej ściany obudowy. Na termogramie wyróżniono obszar oznaczony symbolem Ar1 oraz linię Li1. Na rysunku 15 zaprezentowano histogram temperatury dla obszaru Ar1, natomiast na rysunku 16 przedstawiony został rozkład temperatury wzdłuż linii Li1.

Wyniki badań termowizyjnych potwierdziły, iż remont transformatora został przeprowadzony prawidłowo i przyniósł pożądane efekty. Właściwe odizolowanie pokrywy transformatora od jego kadzi doprowadziło do ograniczenia zjawiska występowania prądów wirowych. Naroża pokrywy transformatora pieco-kadzi przestały się nadmiernie nagrzewać. Zarejestrowane wartości temperatur niewalgiicznych miejsc obudowy transformatora nie przekraczały 75°C , co świadczy o prawidłowych warunkach pracy transformatora.

- rozkład temperatury na płaszczyźnie pokrywy transformatora oraz krawędziach bocznych mieści się w zakresie dopuszczalnych wartości nie przekraczając podczas pracy pod obciążeniem 75°C, przy czym po wyłączeniu obciążenia transformatora temperatura ta stosunkowo szybko obniża się;

- w ramach doraźnych działań mających na celu zmniejszenie nagrzewania elementów obudowy transformatora, zostały usunięte metalowe podkładki dystansowe z naroży, a w to miejsce włożone izolacyjne diamagnetyczne podkładki ze szkła epoksydowego. Według obserwacji dokonanych w trakcie bieżącej eksploatacji zauważono obniżenie temperatury kadzi i pokrywy w tych newralgicznych miejscach.
