Tadeusz Glinka
BOBRME Komel, Katowice

ANALIZA PRZYCZYŃ, PRZEBIEG I SKUTKI AWARII TRANSFORMATORA HUTNICZEGO

STEEL PLANT TRANSFORMER FAILURE – EVENT DESCRIPTION, CAUSES AND RESULTS ANALYSIS

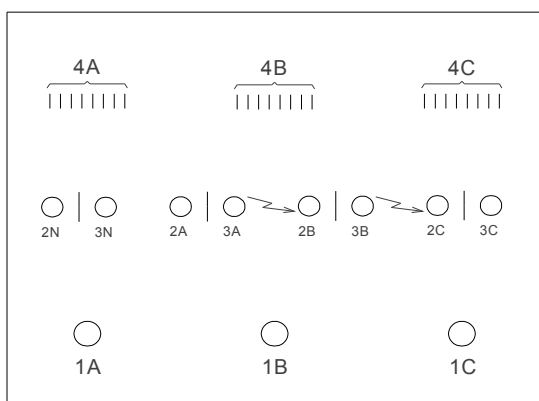
Rys. 2. Widok na pokrywę kadzi transformatora z zaznaczonym położeniem izolatorów przepustowych

Transformator był nowy, został zainstalowany i uruchomiony w lipcu, a awarii uległ w październiku. Transformator pracował trzy miesiące. Awaria wystąpiła w czasie przełączania transformatora ze stanu jałowego do pracy normalnej. Po załączeniu wyłącznika Q1 nastąpiło awaryjne wyłączenie transformatora wyłącznikiem sieciowym QS1 w rozdzielni. Wyłącznik QS1 zadziałał po czasie 70 ms. Zadziałało także zabezpieczenie gazowo – przepływowe stanowiące drugi stopień zabezpieczenia oraz zadziałały zabezpieczenia na obydwóch uzwojeniach SN. Ograniczniki przepięć zainstalowane po obydwóch stronach wyłącznika Q1 nie działały. Stwierdzono ponadto, że zwieracz 4KM jest złączony, a kabel łączący uzwojenie DN ze zwieraczem jest wypalony (nie ma go). Transformator był złączony na zwarcie. Izolatory przepustowe uzwojeń SN były opalone i zniszczone przez łuk elektryczny.

Łuk elektryczny wystąpił między izolatorami 3A – 2B i 3B – 2C, jak to pokazano na rys. 2. Ślady opalenia łukiem elektrycznym były także na wyprowadzeniach uzwojenia DN. Łuk ten spowodował łukowe zwarcie trójfazowe uzwojenia SN transformatora głównego. Pomiar poawaryjne rezystancji uzwojeń i pomiary rezystancji izolacji uzwojeń wykazały, że uzwojenie SN transformatora głównego, zostało uszkodzone. Badanie chromatograficzne gazów rozpuszczonych w oleju oraz gazów pobranych z przekaźnika gazowo – przepływowego wykazały istnienie zwarcia wewnętrznego w transformatorze. Następnie transformator przewieziono do fabryki, która go wyprodukowała. Po wyjęciu transformatora z kadzi i częściowym rozmontowaniu stwierdzono, że:

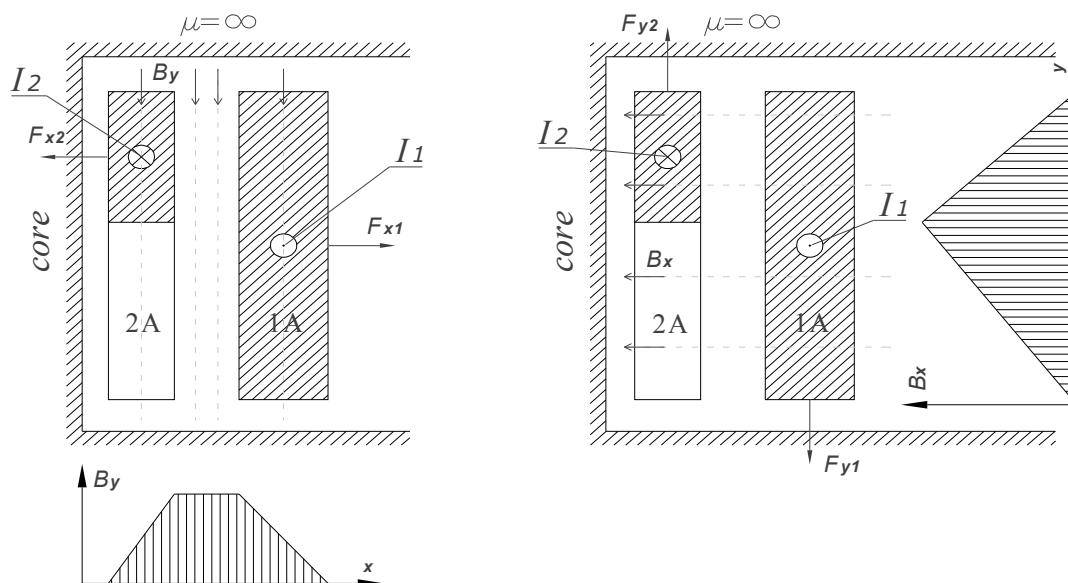
Rys. 3. Części aktywne uzwojenia transformatora 1 w czasie zwarcia z zaznaczonymi kierunkami działania sił elektrodynamicznych

Rozwiązanie konstrukcyjne uzwojenia regulacyjnego W2 posiada zaczepty (wyprowadzenia). Na każdym zaczepte pracuje tylko część uzwojenia i jest ona ułożona niesymetrycznie na wysokości kolumny w stosunku do uzwojenia pierwotnego W1, pokazano to na rysunku 3. Szczególnie duża asymetria występuje na zaczepte pierwszym, a ten zaczept był załączony w czasie zwarcia awaryjnego. W czasie drugiej fazy zwarcia amperozwoje uzwojenia W1 i uzwojenia W2 są sobie równe. Wymieniona niesymetria wzbudza w oknie transformatora pole magnetyczne podłużne B_y , i poprzeczne B_x , które współdziałając z prądem płynącym w uzwojeniach i generują siły elektrodynamiczne, jak to pokazano na rysunku 3. Rysunek 3 jest tylko modelem który ilustruje generację sił F_x i F_y , w szczególności siły osiowej F_y , która była siłą niszczącą. Siła F_y byłaby mniejsza, gdyby część aktywna uzwojenia regulacyjnego W2 na każdym zaczepte była rozłożona na całej wysokości kolumny, gdyż wówczas składowa indukcji jest minimalna, jak to pokazano na rysunku 3.
