Kazimierz Malota
Elektrocarbon Sp. z o.o., Tarnowskie Góry

PROBLEMY EKSPLOATACYJNE ORAZ DIAGNOSTYKA ZAKŁÓCEŃ I AWARII WYSTĘPUJĄCYCH W PRACY MASZYN ELEKTRYCZNYCH Z ZESTYKIEM ŚLIZGOWYM

OPERATING PROBLEMS AND DIAGNOSTICS OF DISTURBANCES AND FAILURES OCCURING IN THE OPERATION OF ELECTRICAL MACHINES WITH SLIDING CONTACT

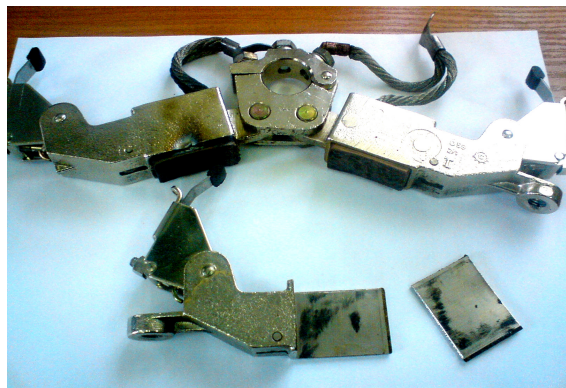
- Przyczyną zakleszczeń w trzymadłach i pęknięcia ścianek gniazd był znaczny przyrost wymiarów poprzecznych korpusów szczotek metalografitowych w trakcie eksploatacji (tzw. „puchnięcie”). Pomiary dokonane na zimno na szczotkach wyjętych z gniazd wykazywały przyrost wymiarów do 0,3 mm.

W czasie rozruchu silników w napędach przenośników taśmowych przyrosty temperatur szczotek są bardzo znaczne, co na skutek rozszerzalności cieplnej powoduje, że wymiary szczotek powiększają się jeszcze bardziej, powodując zakleszczanie się szczotek w trzymadłach, utratę styku z pierścieniami ślizgowymi i czasem przepływ prądu w postaci łuku elektrycznego. W kilku przypadkach szczotki zwiększające swoje wymiary spowodowały rozerwanie gniazda trzymadła.

- Pozostałe szczotki nadal współpracujące z pierścieniami przejmowały zwiększone obciążenie prądowe. Złącza linka - szczotka podlegały wówczas przeciążeniom, co przy dłuższej ich pracy powodowało przegrzanie złącza, wzrost rezystancji przejścia złącza R_{ls} (spadek konduktancji) [1] i w konsekwencji przeciążenia dalszych szczotek pracujących w układzie równoległym, prowadząc do zniszczenia (najczęściej wypadnięcia linki).

Rys. 1. Przykład uszkodzonych trzymadeł i szczotek na skutek użycia szczotek z niewłaściwego materiału

- Wyjęte z silników wadliwe szczotki, odcinane symbolem M78, zbadano w laboratorium Elektrocarbon. Badania wykazały, że materiał szczotkowy kwestionowanych szczotek nie odpowiada parametrom elektrofizycznym marki materiału zamówionej zgodnie z DTR i podanej na korpusie szczotek. Stwierdzono jednoznacznie, że zarówno szczotki, jak i materiał nie zostały wyprodukowane przez Elektrocarbon. Przedstawiciele KWB Bełchatów przyznali, że szczotki metalografitowe, jako części zamienne na wymianę, zostały zakupione na podstawie tańszej internetowej oferty, od innego dostawcy.

Po dostarczeniu oryginalnych szczotek M78, zgodnych z DTR, o wymiarach i tolerancjach ustalonych z producentem silników w oparciu o wieloletnie doświadczenia, problemy zostały rozwiązane.

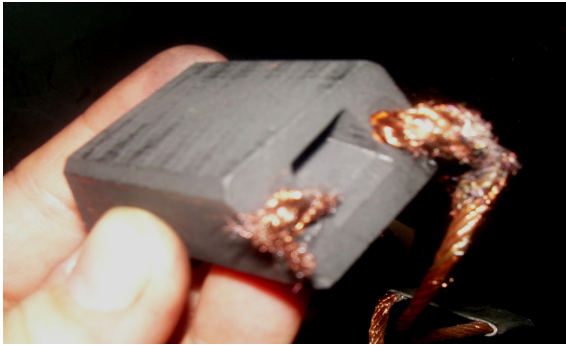
brak oznaczenia producenta, nieprawidłowo zamocowane do sprężyny stalowo-tekstolitowe nasadki dociskające szczotki, przypadki odpadania przynitowanych nasadek. W kilku przypadkach sprężyny pozbawione nasadek, naciskając bezpośrednio na górną powierzchnię szczotki wyłobiliły w niej pod wpływem drgań duże zagłębienia, doprowadzały do wykruszeń szczotek, a czasem uszkadzały (przecinały) linki miedziane.

Rys. 2. Przykład zniszczonej szczotki przez sprężynę dociskową, z której odpadła tekstolitowa nasadka

Dla uniknięcia wyłobień powodowanych przez sprężyny na górnej powierzchni szczotek, specjaliści Elektrocarbon zaproponowali szczotki z warstwowymi gumowo-tekstolitowymi nakładkami tłumiącymi. Służby kopalni nie przyjęły jednak tej propozycji. Uzgodniono i wykonano następujące działania:

- firma serwisowa ponownie wyrównała powierzchnię ślizgową komutatora, wymieniła wszystkie uszkodzone trzymadła lub sprężyny i szczotki.

- Elektrocarbon wykonał „nadwymiarowe” szczotki, które służby remontowe kopalni dopasowały indywidualnie do gniazd trzymadeł. Działania te pozwoliły na poprawną kilkumiesięczną pracę prądnicy Skoda.

Po analizie kinematyki ruchu sprężyny dociskowej w nowych trzymadłach, technicy Elektrocarbon zaproponowali zmianę konstrukcji korpusu szczotki. Zmiana ta polegała na wyeliminowaniu skosu górnej powierzchni szczotki, która była wymagana wcześniej w trzymadłach stosowanych poprzednio. Dzięki temu uzyskano lepszą współpracę sprężyny dociskowej z rowkiem na górnej powierzchni szczotki. Zwiększono również rozstaw linek w szczotkach, zmniejszając ryzyko uszkodzenia linek przez sprężynę dociskającą. Zastosowane rozwiązania znacznie zmniejszyły drgania i wyciszyły pracę szczotek, pozwalając na poprawną pracę prądnicy maszyny wyciągowej.

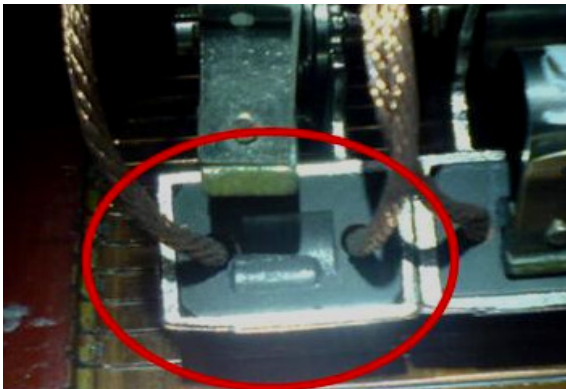
Rys. 3. Skręcona w lewo sprężyna docisku szczotki wyłobiała drugie wgłębienie przesuwając się w stronę linki. Po dłuższej pracy groziło to przecięciem linki

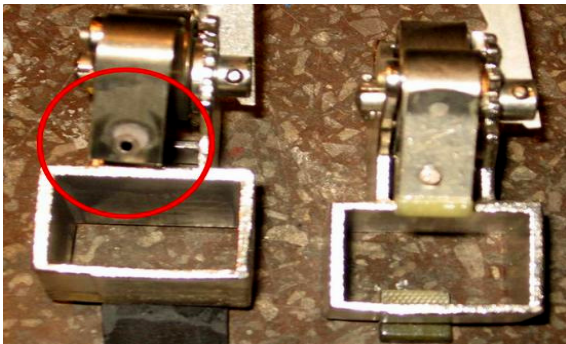
Rys. 4. Trzymadło zdjęte z prądnicy maszyny wyciągowej po oderwaniu się nasadki przynitowanej do sprężyny dociskającej szczotkę

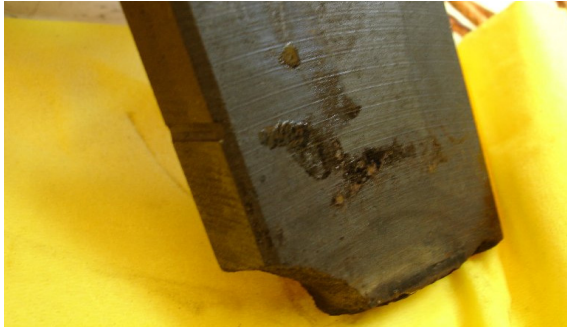
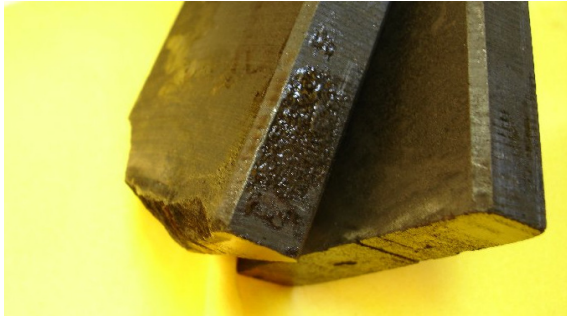
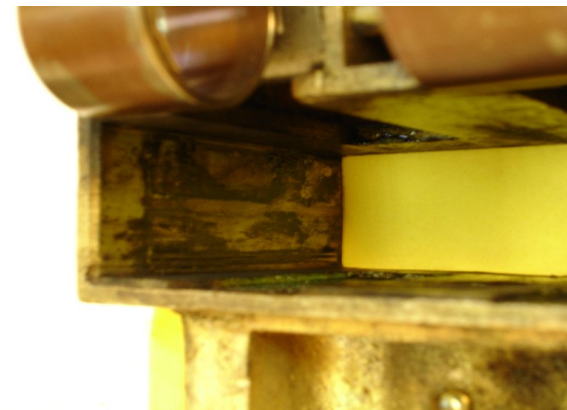
Użytkownicy stwierdzali, że w trakcie eksploatacji na powierzchni szczotek pojawiała się lepka substancja powodująca blokowanie się szczotek w obsadach szczotkowych i utratę kontaktu elektrycznego, co powodowało pojawianie się ognia na komutatorze i uszkodzenia pozostałych szczotek, trzymadeł i komutatora.

Rys. 5. Szczotki i trzymadło szczotkowe silnika trakcyjnego lokomotywy EP09 z naciekami substancji żywicznej powodującej zakleszczanie się szczotek

Zdaniem specjalistów spółki Elektrocarbon, w oparciu o przeprowadzone dalsze badania i próby eksploatacyjne, kwestionowany materiał może być przeciążany przez krótki czas i może pracować poprawnie w wyższych temperaturach występujących w silnikach lokomotyw, pod warunkiem wygrzania go w temperaturze 220 °C, w celu lepszego utwardzenia impregnatu. Dla lepszej wentylacji szczotek, w środku pomiędzy połówkami szczotki wpro-

wadzano dodatkowo płaskie rowki, które pozwalają na odprowadzenie ewentualnych par syciwa i obniżają temperaturę pracy szczotek przy przeciążeniach. Przyjęte rozwiązania potwierdziła ponad roczna praktyka eksploatacyjna szczotek w lokomotywach EP09 i innych.

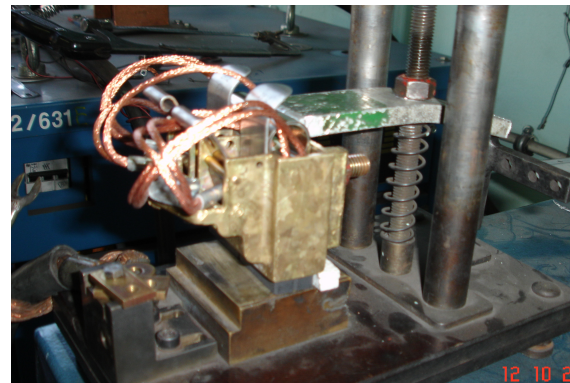
Rys. 6. Stanowisko badawcze do prób wytrzymałości termicznej szczotek w warunkach symulujących pracę w silniku trakcyjnym

Próby nagrzewania powtórzono umieszczając szczotki w oryginalnych trzymadłach szczotkowych silników LKa740 i nagrzewano bezpośrednio prądem przepływającym tak, jak ma to miejsce w silniku trakcyjnym. Natężenie prądu zwiększano od 66A do wartości 100A. Końcową wartość prądu utrzymywano przez okres 15 min, a następnie zwiększano natężenie do 150A uzyskując temperaturę szczotek do 200°C i utrzymywano ją przez 10 min.

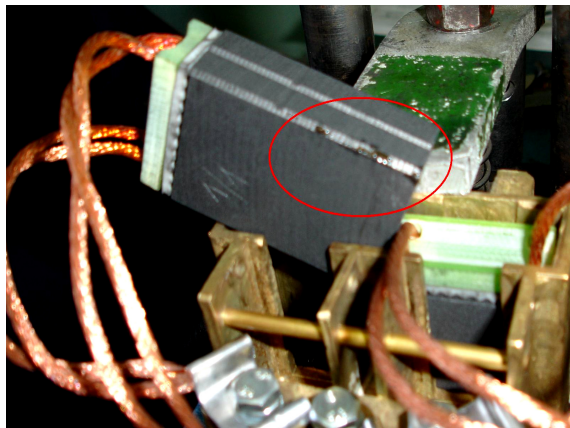
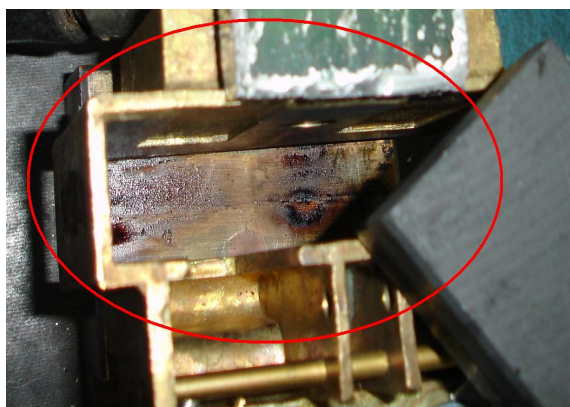
Próby wykazały, że w trakcie dochodzenia do temperatury 155°C w czterech na osiem szczotek z materiału szczotkowego wydzieliał się na powierzchnię korpusu impregnat (rodzaj żywicy), który w wyższej temperaturze osiągając temperaturę 200°C, częściowo się nadpalał wydzielając dym.

Ze względu na ograniczoną wentylację korpusu szczotki w gnieździe trzymadła, syciwo nie od-

parowywało tak, jak w pierwszej próbie nagrzewania przy swobodnym dostępie powietrza, lecz pozostawało na zewnętrznej powierzchni szczotki i ściankach trzymadła szczotkowego w postaci nacieków i nadpalonej żywicy.

Rys. 7. Wycieki syciwa (żywicy) widoczne po próbie nagrzewania w trzymadle szczotkowym
