Tadeusz Glinka

BOBRME KOMEL, Katowice; Politechnika Śląska, Gliwice

WPLYW WARUNKÓW EKSPLOATACJI NA NIEZAWODNĄ PRACĘ TRANSFORMATORA BLOKOWEGO

EFFECT OF OPERATING CONDITIONS ON THE RELIABILITY OF OPERATION OF UNIT TRANSFORMERS

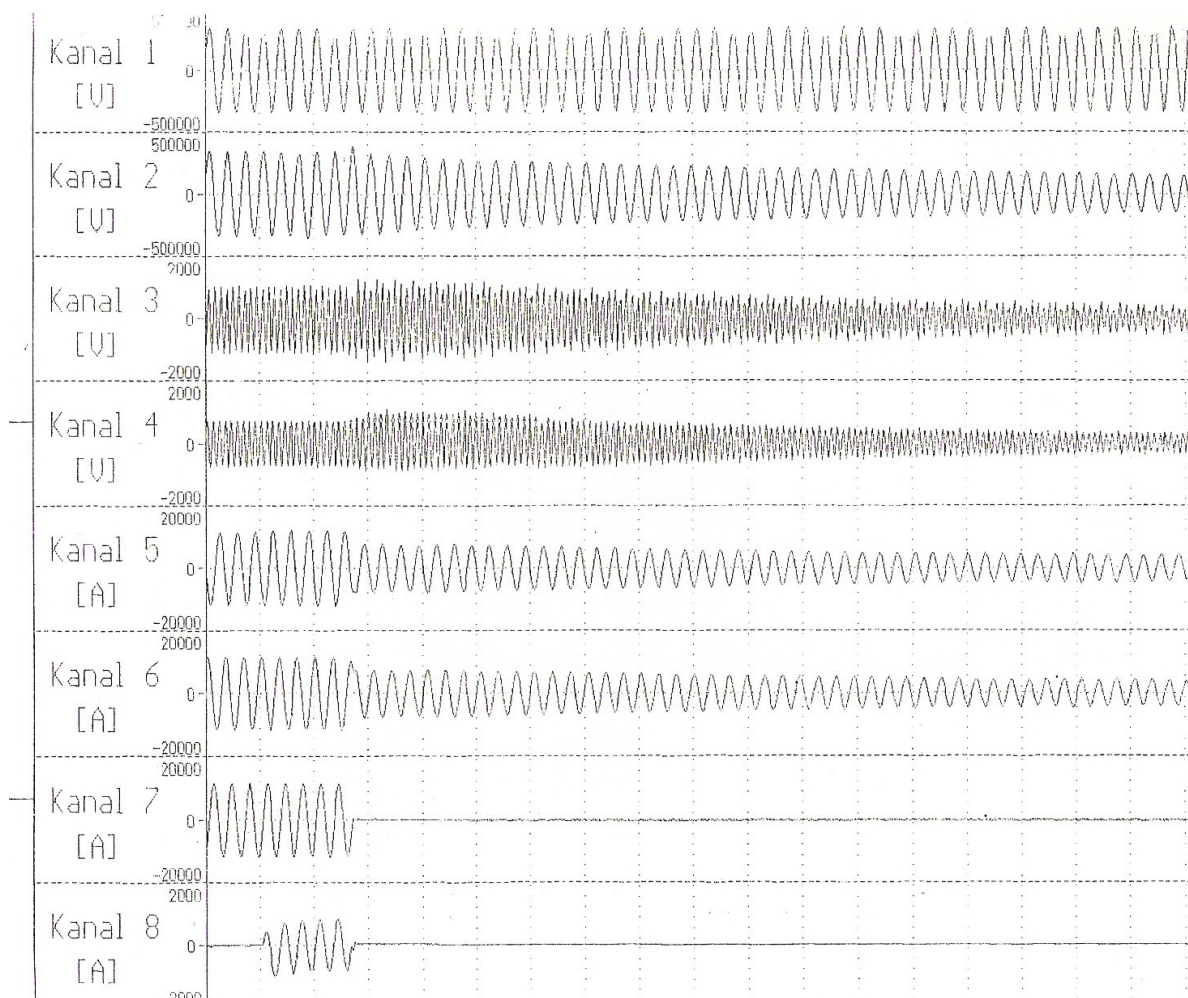
Rys. 2. Zarejestrowane przebiegi napięć i prądów w czasie awarii transformatora, kanały rejestrowanych przebiegów zaznaczono na Rys.1

W przewodzie zerowym uzwojenia GN 220 kV transformatora blokowego pojawił się prąd (Rys.2) o wartości maksymalnej około 570 A, co stanowi około 0,8 prądu znamionowego uzwojenia pierwotnego transformatora. Prąd w przewodzie zerowym mógł się pojawić przy wystąpieniu zwarcia zwojowego w jednej z faz. Jak widać z oscylogramu, po około czterech okresach (80 ms), transformator został odłączony od sieci 220 kV przez zabezpieczenie różnicowe bloku z jednoczesnym odwzbudzeniem generatora. Prądy generatora w fazie „C” i w przewodzie zerowym zostały przerwane, natomiast prądy w fazach „A” i „B” zmniejszyły się, lecz płynęły dalej do pełnego odwzbudzenia generatora, co wskazuje na palenie się łuku elektrycznego w transformatorze. Po wyłączeniu bloku stwierdzono, że w przekąźniku Buchholza transformatora blokowego są gazy palne.

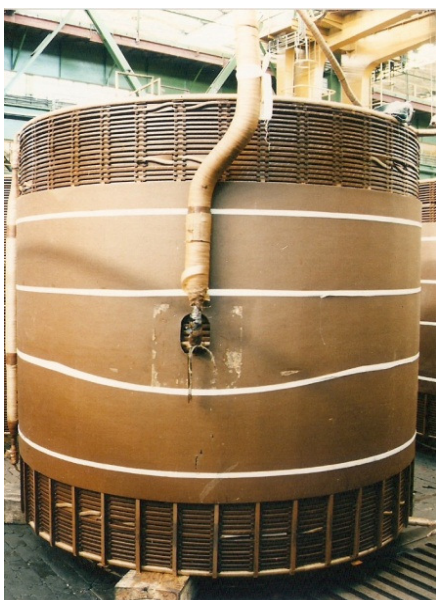
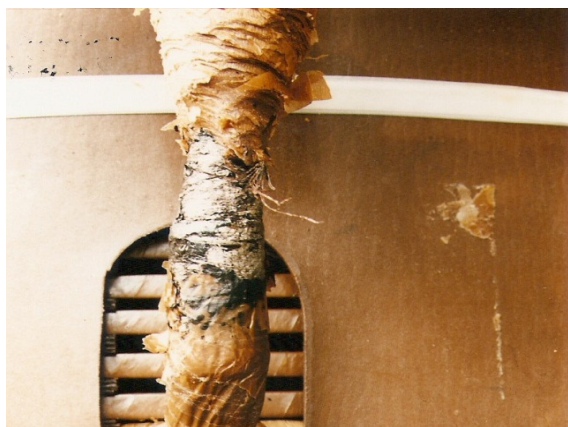
Rys.3. Wyprowadzenie fazy „A” uzwojenia GN 220 kV

- głębokie wypalenie uzwojenia GN 220 kV fazy „B” (5 krążków); wypalone krążki znajdowały się w środkowej części kolumny, to jest od strony wyprowadzenia fazowego uzwojenia,
- wyprowadzenie fazowe uzwojenia GN 220 kV, fazy „A” oraz wyprowadzenie punktu gwiazdowego „0” uzwojenia GN 220 kV miały zwęglone pierwsze warstwy izolacji od strony miedzi i częściowe przegrzanie izolacji na połączeniach wewnętrznych punktu „0”.
- tuleje ekranowe wszystkich faz były rozzerwane i rozsunięte w miejscu klejenia.

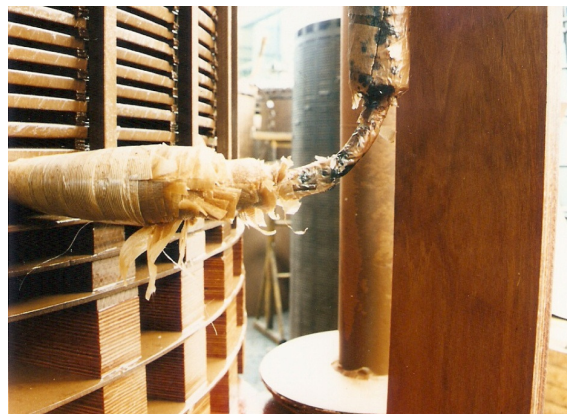
Rys. 4. Wyprowadzenie punktu „0” uzwojenia GN 220 kV

przewodu. Zwęglenie izolacji na wyprowadzeniu punktu gwiazdowego „0” uzwojenia GN 220 kV wskazuje, że temperatura miedzi musiała wynosić co najmniej 250°C. W czasie wystąpienia omawianego zwarcia taka temperatura przewodu zerowego nie mogła być osiągnięta. Izolacja na przewodzie „0” została zatem przegrzana z innej (nie wyjaśnionej) przyczyny, to znaczy nie mającej uzasadnienia w dokumentacji eksploatacyjnej transformatora.

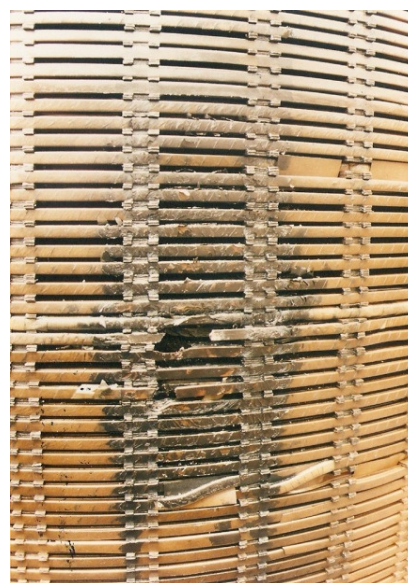
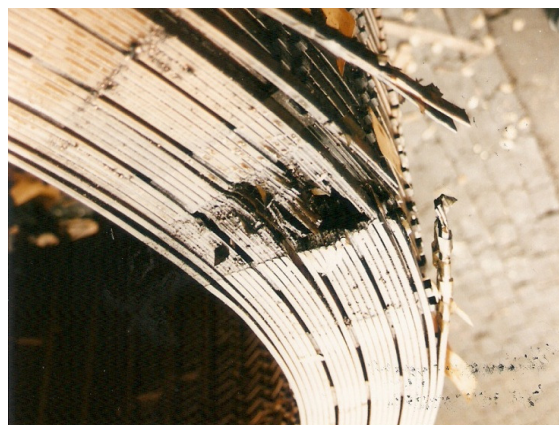
Rys. 5. Miejsce zwarcia uzwojenia fazy „B” GN 220 kV

Uszkodzenia uzwojenia GN powstały niewątpliwie w czasie zwarcia zwojowego w fazie „B”. Natomiast zwarcie zwojowe i krótkotrwały przepływ prądu przez przewód zerowy nie mogło być wynikiem przegrzania izolacji tego
