Andrzej BYTNAR\*, Roman KROK\*\*

## **BADANIE PRZYCZYŃ NADMIERNEGO NAGRZEWANIA SIĘ ELEMENTÓW SKRAJNYCH RDZENIA STOJANA DUŻEGO TURBOGENERATORA**

## INVESTIGATIONS OF CAUSES OF THE STATOR END ELEMENTS EXCESSIVE HEATING OF THE LARGE TURBOGENERATOR

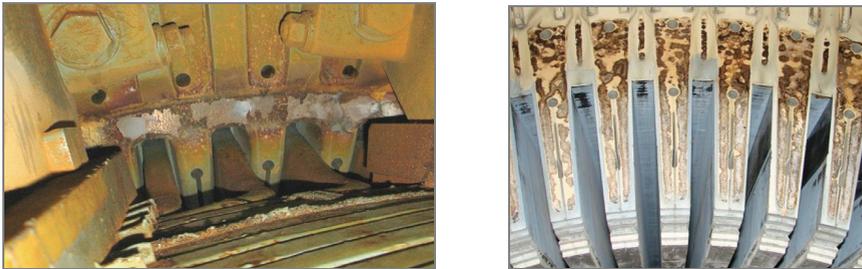
ływane skojarzonymi indukcjami rozproszenia połączeń czołowych uzwojeń stojana i wirnika. Okazuje się, że temperatury w tych częściach stojana są nadrzędnym ograniczeniem w ocenie możliwości zwiększenia mocy bloku – potwierdziły to wyniki badań doświadczalnych. Nadmierne temperatury w skrajnych elementach stojana doprowadzają do zwarć blach w zębach rdzenia oraz degradacji izolacji uzwojenia.

W pięciu turbogeneratorach typu TGHW-360, w których zwiększono moc czynną znamionową wykonano pomiary przyrostu temperatury pierścieni dociskowych rdzenia stojana, przy nowej znamionowej mocy czynnej  $P = 380$  MW i współczynniku mocy  $\cos \varphi_n = 1$  w stanie cieplnie ustalonym. Zmierzone przyrosty temperatury wynosiły odpowiednio: 111 K (turbogenerator nr 1), 115 K (– nr 2), 125 K (– nr 3), 146 K (– nr 4) i 155 K (– nr 5). Nadmierne nagrzewanie się elementów skrajnych rdzenia stojana występujące w niektórych turbogeneratorach prowadzi do ich uszkodzeń termicznych – rysunek 3.

Rys. 3. Uszkodzenia termiczne pierścienia dociskowego oraz położonych pod nim blach rdzenia stojana  
Fig. 3. Thermal damage of the clamping ring and the stator core laminations located under it

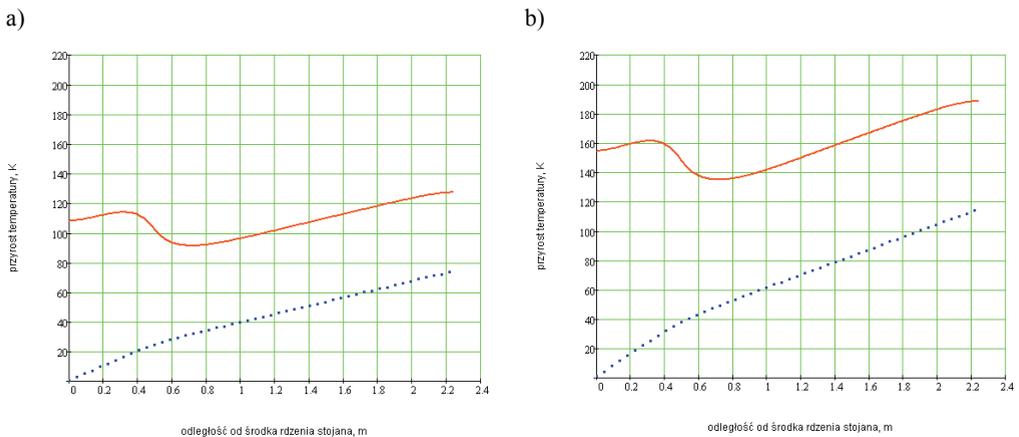
Za pomocą zmodyfikowanej sieci cieplnej obliczono rozkład przyrostu temperatury w rdzeniu stojana turbogeneratora typu TGHW-360, o powiększonej mocy znamionowej, przy w pełni drożnych kanałach wentylacyjnych (rys. 5a) oraz przy zmniejszeniu wydatku wodoru o 35% (rys. 5b) i jego obciążeniu elektrycznym identycznym, jak przy pomiarach cieplnych (rozdział 2.2.1).

Rys. 5. Rozkład przyrostu temperatury w rdzeniu stojana oraz w strudze wodoru przy:  
a) w pełni drożnych kanałach, b) zmniejszonym wydatku wodoru o 35%

Przy pełnej drożności kanałów wentylacyjnych w rdzeniu przyrost temperatury pierścienia dociskowego wynosi 108,2 K, a zatem różni się jedynie o 2,8 K od najmniejszego zmierzonego przyrostu temperatury w turbogeneratorsie nr 1. Przy wydatku wodoru w kanałach wentylacyjnych rdzenia zmniejszonym o 35%, obliczony przyrost temperatury pierścienia dociskowego wynosi 154,7 K, a zatem jest równy maksymalnemu zmierzonymu przyrostowi temperatury w turbogeneratorsie nr 5. Różnice zmierzonego przyrostu temperatury pierścienia dociskowego rdzenia stojana

w pięciu turbogeneratorach, w tych samych warunkach pracy, mogą być zatem spowodowane częściową niedrożnością osiowych kanałów wentylacyjnych w rdzeniu wywołaną osadzaniem się w nich produktów erozji termicznej – złuszczonej izolacji blach oraz oderwanych fragmentów lakieru.

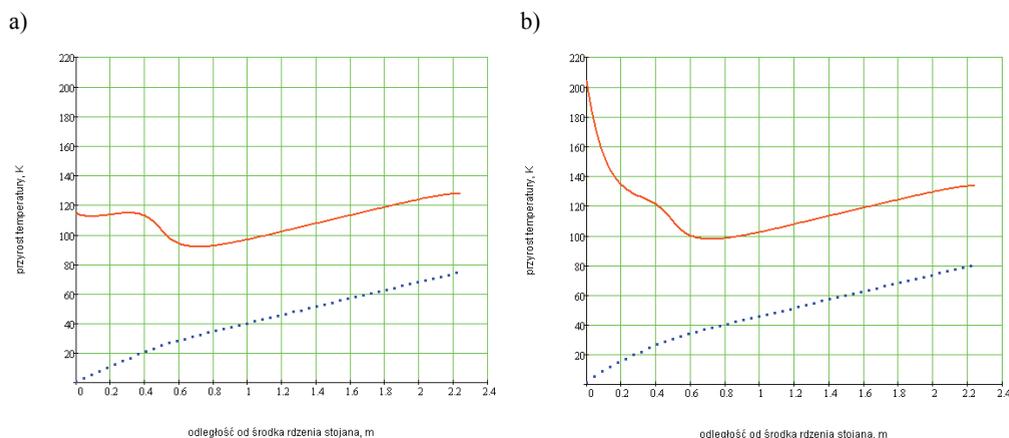
Wykorzystując zmodyfikowaną sieć cieplną obliczono rozkład przyrostu temperatury w rdzeniu stojana analizowanego turbogeneratorsa przy zwarciu 5. blach skrajnych rdzenia ( $P_z = 9,7$  W) oraz 20. blach ( $P_z = 155$  W), położonych w pobliżu pierścienia dociskowego, i jego obciążeniu elektrycznym identycznym, jak przy pomiarach cieplnych (rys. 6).

Z uzyskanych wyników obliczeń wynika, że różnice pomiędzy zmierzonym przyrostem temperatury pierścienia dociskowego w pięciu turbogeneratorach – w tych samych warunkach pracy – mogą być spowodowane zwarcie blach w skrajnej części rdzenia stojana.

Rys. 6. Rozkład przyrostu temperatury w rdzeniu stojana turbogeneratorsa oraz w strudze wodoru przy zwarcie: a) 5. blach, b) 20. blach usytuowanych bezpośrednio pod pierścieniem dociskowym  
Fig. 6. Temperature-rise distribution in the turbogenerator stator core and in the stream of hydrogen after short-circuiting: a) 5 steel sheets, b) 20 steel sheets located directly under the clamping ring
