ZDARZENIA RZADKIE. AWARIA MECHANIZMU ZWODZENIA WYSIĘGNIKA ZAŁADOWCZEGO KOPARKI

RARE EVENTS. FAILURE OF EXCAVATOR BOOM LUFFING GEAR

Dionizy Dudek, Grzegorz Pękalski, Mirosław Wojnicz, Zbigniew Woźniak – Instytut Konstrukcji i Eksploatacji Maszyn, Politechnika Wroclawska

Opis i analiza wyjątkowego przypadku awarii śrubowego mechanizmu zwodzenia wychylnej końcówki wysięgnika odbierającego koparkę SRs-1200. Nieoczekiwany zbieg okoliczności doprowadził do dekohezji rdzenia śruby zwodzącej i opadnięcia końcówki wysięgnika wraz z kabiną operatora na poziom roboczy.

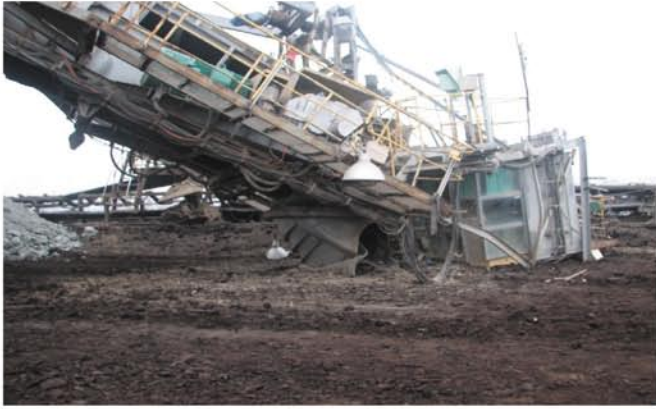
- uszkodzenia konstrukcji podtrzymującej trasy komunikacyjne w okolicy dojścia do kabiny z prawej strony (rys. 2) oraz nieliczne pęknięcia i rozerwania wcześniej miejscowo skorodowanych blach leja załadowczego,
- nieznaczne wyboczenie konstrukcji prawego słupa wychylnej części wysięgnika,

Rys. 2. Efekt awarii mechanizmu zwodzenia końcówki wysięgnika odbierającego

Fig. 2. Result of luffing mechanism damage

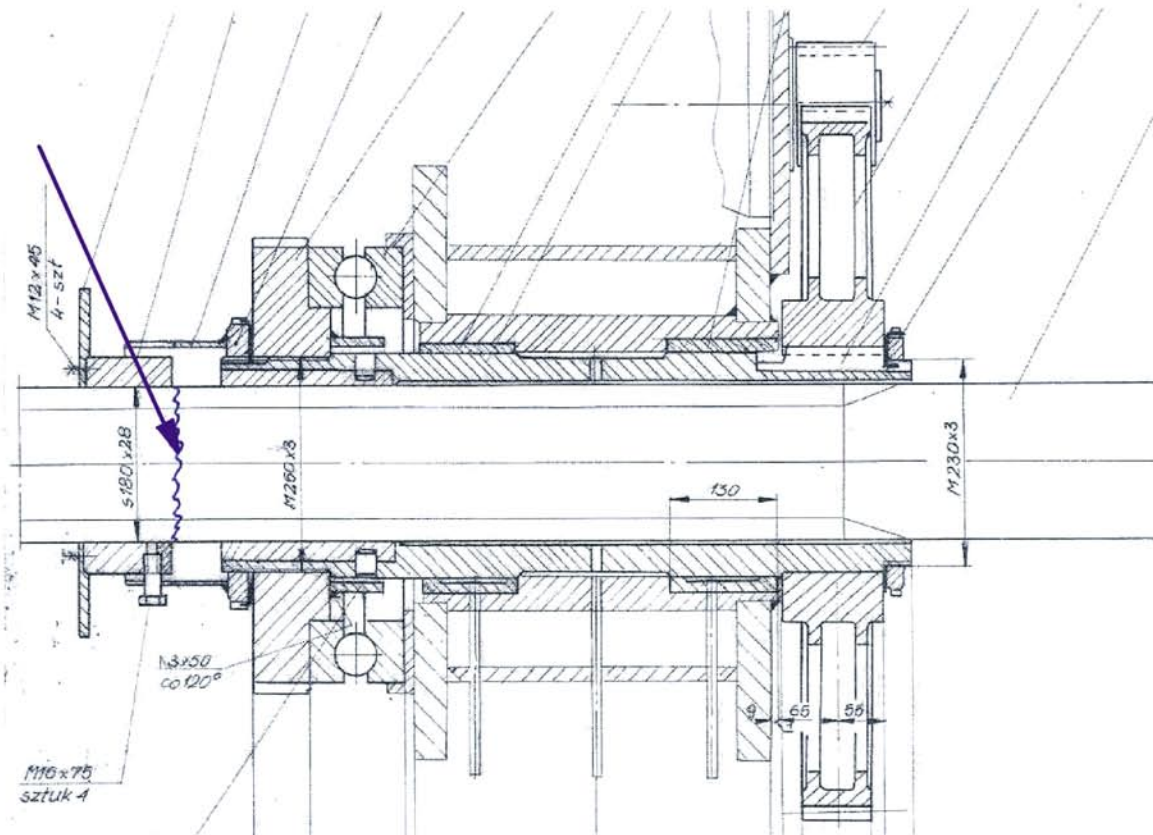
o średnicy zewnętrznej 250 mm. Do niej na stałe przyspawana jest tuleja o średnicy 300/280 długości 120 mm. W tulei tej znajduje się wycięcie, w które wprowadzona jest śruba M16x50 wkręcona do drugiej nakrętki S180x28 o długości 100 mm wykonanej ze stali St5 (rys. 3).

Rys. 3. Napęd śruby mechanizmu zwodzenia końcówki wysięgnika oraz lokalizacja miejsca jej rozerwania (dekohezji)

Fig. 3. Drive of luffing mechanism screw and the place of damage (decohesion)

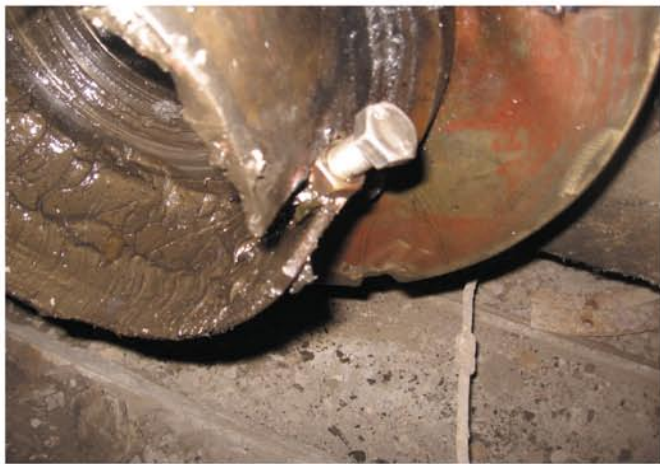
Już wstępne oględziny miejsca awarii wyjaśniły niespotykany jej przebieg. Podłużne wycięcie w tulei poprzez wkręconą w stalową nakrętkę śrubę M16 skontrolowaną przeciwnakrętką przekazywało ruch obrotowy z nakrętki brązowej na nakrętkę stalową dopóty, dopóki śruba M16 spełniała swoją rolę. Najprawdopodobniej na skutek długoletnich drgań konstrukcji oraz dobrego smarowania mechanizmu zaczęła się ona wykręcać wraz z przeciwnakrętką. Doszło zatem do momentu, w którym wysunęła się całkowicie z otworu gwintowego i na skutek momentu obrotowego zaczęła wyginać tuleję (rys. 4). W stalowej nakrętce nie stwierdzono śladów uszkodzenia śruby M16, musiała się zatem wykręcić w całości. Tarcie pomiędzy stalową nakrętką a śrubą mechanizmu zwodzenia było zresztą tak małe, że po awarii nakrętkę stalową dało się bez problemu wykręcić ręcznie.

Rys. 4. Pojedyncza śruba przekazująca moment obrotowy z nakrętki brązowej na nakrętkę stalową. Widać jak wysunęła się z prowadnicy i poluźniła nakrętkę stalową, która przestała się w związku z tym przesuwać po śrubie

Fig. 4. Single screw transmitting the turning moment from the bronze nut to the steel nut. It is visible that the nut has come out from the slideway and has loosen the steel nut

- Bezpośrednią przyczyną awarii było samoczynne odkręcenie się – na skutek drgań podczas wieloletniej eksploatacji (zwłaszcza podczas przejazdów) – pojedynczej śruby M16 przekazującej napęd z nakrętki brązowej na nakrętkę stalową. W związku z czym przestała się ona obracać. Podczas opuszczania kabiny – czyli wysuwania się śruby wraz z nieruchomą nakrętką stalową – nakrętka brązowa zetknęła się z nią. Spowodowało to zakleszczenie się obu nakrętek (efekt kontrnakrętki), a następnie rozerwanie (dekohezję) rdzenia śruby. Dekohezja ta nastąpiła na granicy obu zakleszczonych nakrętek.

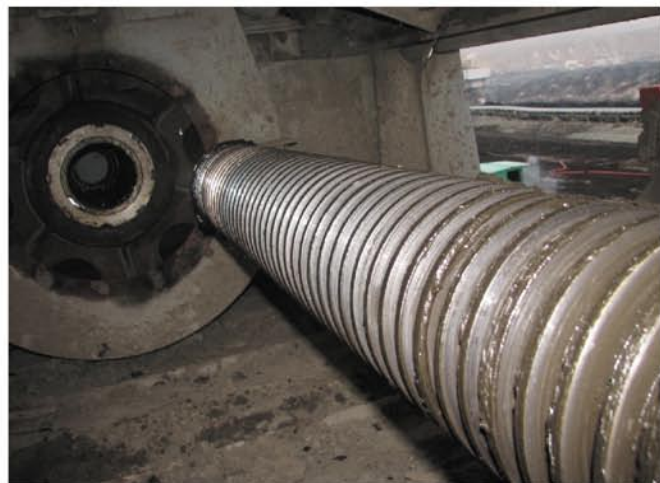
Niemniej po wykręceniu się śruby M16 – i wygięciu tulei – stalowa nakrętka przestała się obracać. Podczas kolejnego opuszczania wysięgnika – wysuwania się śruby mechanizmu zwodzenia – nieobracająca się już nakrętka stalowa dotarła do nakrętki brązowej i nastąpiło ich zakleszczenie (efekt przeciwnakrętki). Spowodowało to – przy sporym udziale sił rozciągających śrubę – jej przełom (dekohezję). Przy opuszczaniu wysięgnika brązowa nakrętka – mimo ciągłego kontaktu z nakrętką stalową zaczęła się obracać w drugą stronę, co zniweczyło efekt przeciwnakrętki i rozerwana śruba wysunęła się z nakrętki brązowej, a wysięgnik opadł na podłoże. Ślady takiego wysuwania się śruby ilustrują rysunki 5 i 6.

Rys. 5. Urwana śruba napędu mechanizmu zwodzenia wychylnej końcówki wysięgnika

Fig. 5. Damaged screw of boom luffing gear

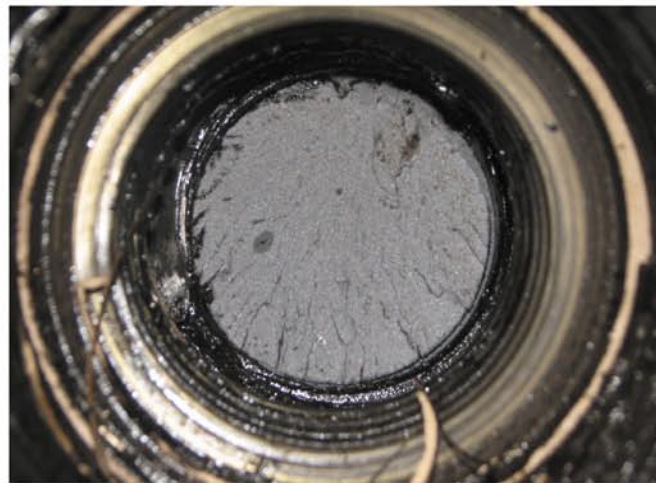
Rys. 6. Oderwane przez końcówkę rozerwanej śruby fragmenty gwintu nakrętki brązowej

Fig. 6. Fragment of the bronze nut damaged by the end of fractured screw

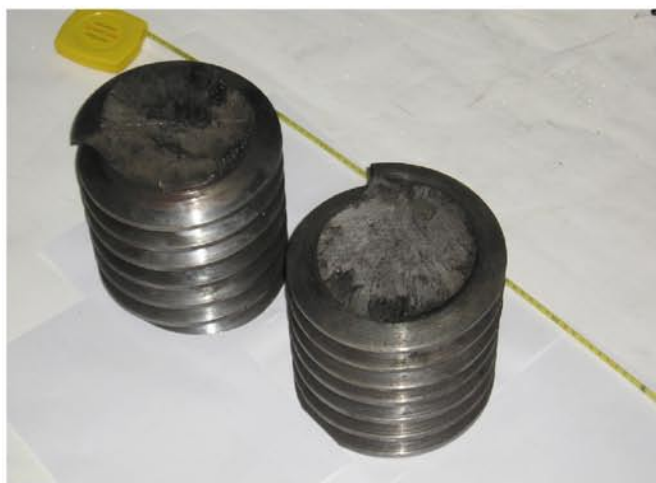
Dwa fragmenty śruby z obu końców przełomu oraz nakrętkę stalową poddano badaniom materiałoznawczym (rys. 7). Jak widać, makroskopowy obraz śruby (rys. 8) ma charakter doraźny z licznymi śladami odkształceń plastycznych na powierzchni przełomu oraz na gwincie śruby. Powstały one w momencie zniszczenia śruby.

Rys. 7. Oba fragmenty rozerwanej śruby w miejscu przełomu

Fig. 7. Both parts of damaged screw in the place of fracturing

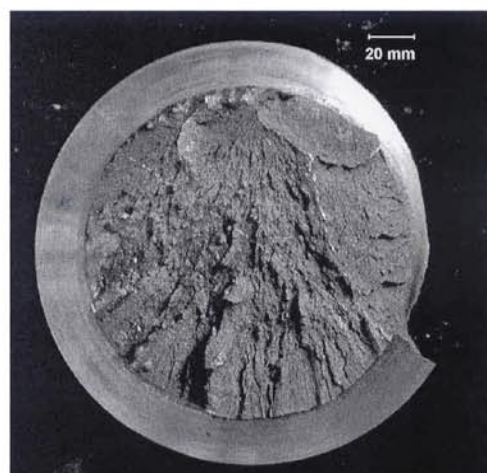
Rys. 8. Makroskopowy obraz przełomu śruby

Fig. 8. Macroscopic view of fractured screw

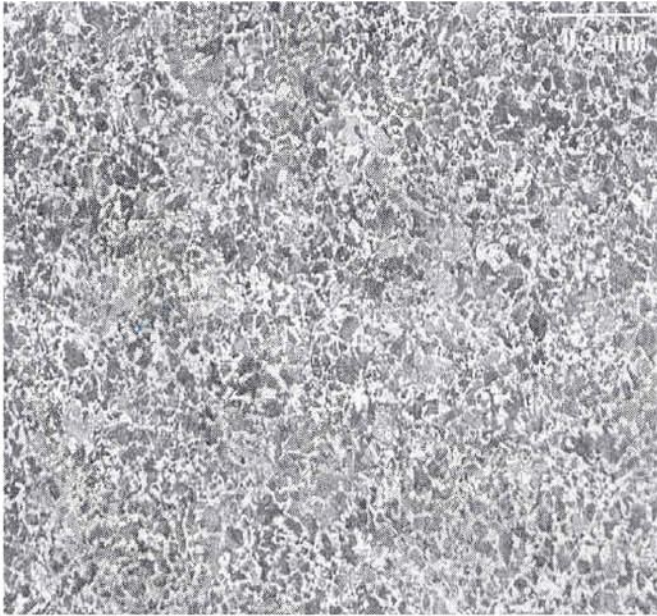
Na rysunkach 9 i 10 ukazano mikrostrukturę materiału śruby w mikroskopii świetlnej. Jasne obszary na tych fotografiach to obszary ferrytu okalające ciemniejsze ziarna perlitu. Jak widać z załączonych fotografii, mikrostruktura materiału śruby jest perlityczno - ferrytyczna, a cementyt w perlicie ma budowę płytkową. Twardość średnia materiału śruby wynosi 187 HB. Nie stwierdzono na przekroju badanej próbki by w stosunku

Rys. 9. Mikrostruktura materiału śruby. Jasne obszary ferrytu okalające ciemne ziarna perlitu. Powiększenie 100x. Trawiono Mi1Fe, mikroskopia świetlna

Fig. 9. Microstructure of the screw material. Light grains of ferrite surrounding dark grains of pearlite. Magnification of 1 x 100. Etched with Mi1Fe, light microscopy (LM)

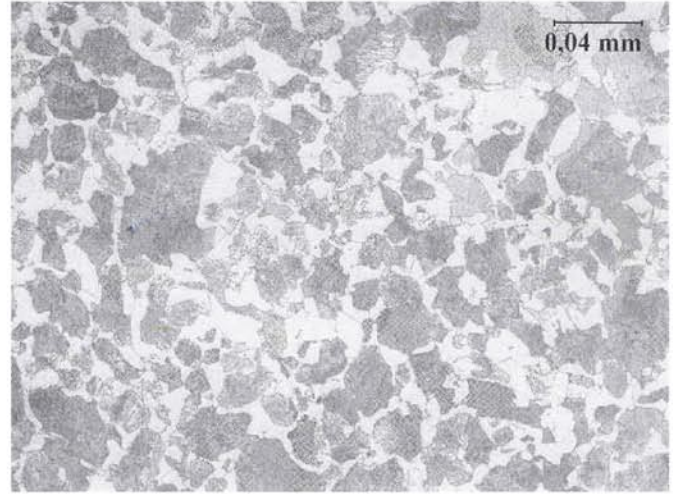
Rys. 10. Powiększony obraz mikrostruktury z rys. 9. Powiększenie 400x
Fig. 10. Magnified view of microstructure from fig. 9. Magnification of 1 x 400
