# Czego nas uczą wypadki i katastrofy

Tadeusz Missala

Przemysłowy Instytut Automatyki i Pomiarów PIAP w Warszawie

**Streszczenie:** Przedstawiono skrótowy opis dwóch katastrof lokalnych polskich (pożar w EC Żerań i katastrofa kolejowa na CEK) oraz dwóch katastrof nuklearnych w Fukushimie i Czarnobylu. Wskazano na naruszenie zasad bezpieczeństwa, które doprowadziły do tych katastrof.

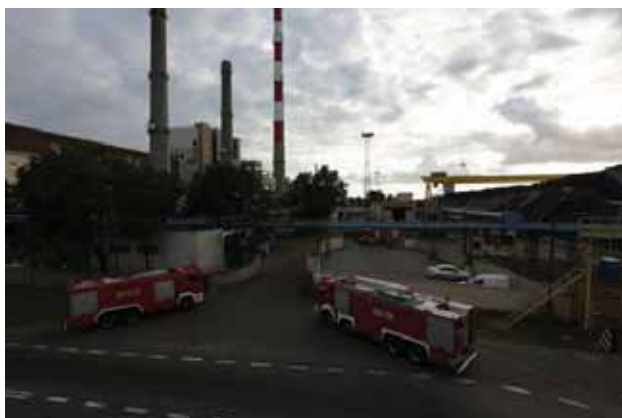
Rys. 1. Wozy strażackie na Żeraniu [1]

Na podstawie informacji prasowych [4–5] można wyrobić sobie następujący pogląd na przebieg zdarzeń: pożar wybuchł 6 września 2012 r. w galerii nawęglania. Rozmiar pożaru był tak duży, że ewakuowano pracowników z tere-

nu zagrożonego. Jeden pracownik, który był zakleszczony w windzie, zmarł w szpitalu wskutek oparzeń.

Jak ustaliła Komisja Awaryjna, najbardziej prawdopodobną przyczyną pożaru była wysoka temperatura towarzysząca pracom remontowym, w tym spawaniu, cięciu i szlifowaniu, przy przenośniku taśmowym w dolnej części galerii nawęglania.

W tej sytuacji jakkolwiek analiza zagrożeń i ryzyka byłaby nieadekwatną do istniejącego zagrożenia. Wnioskiem z powyższego jest, że na okres prac remontowych powinno zostać wstrzymane nawęglanie, a węgiel/miał usunięty ze strefy prac zagrażających. Na pewno byłoby to tańsze niż usuwanie skutków pożaru.

Jeśli jednak podjęcie decyzji o przerwaniu ruchu wydawało się niemożliwe (**a po awarii stało się nie tylko możliwe, lecz konieczne**), to należało przedsięwziąć szczególne środki zabezpieczające w postaci osłon termicznych i ewentualnie wentylacji, aby nie dopuścić do nadmiernego nagrzania dostarczanego węgla i/lub innych elementów łatwopalnych.

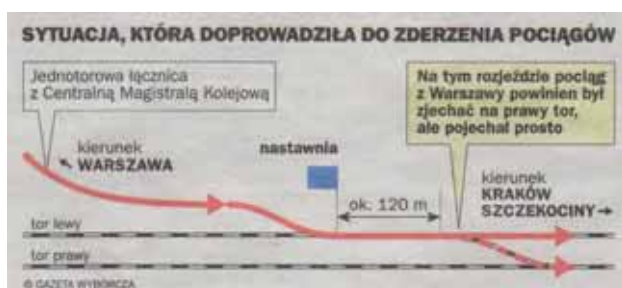
Rys. 3. Układ torów kolejowych i nastawni [7]

Budowa pochodzi z lat 70. ubiegłego stulecia. Dyżurny ruchu przedstawia zwrotnicę na wjazd z Warszawy na kontrtor – tor ruchu z Krakowa, bez zablokowania wjazdu od strony Krakowa.

Pociąg może wjechać na tor niezabezpieczony od ruchu z przeciwnika – stworzone warunki do zderzenia czołowego.

Dyżurny ruchu przedstawia zwrotnicę do zjazdu na właściwy tor i, w przypadku gdy zapas czasu jest dostateczny, likwiduje narażenie na zderzenie czołowe.

Wykonanie sekwencji bezpieczeństwa jest oparte na dobrym i niezawodnym działaniu człowieka – wiadomo dzisiaj, że człowiek jest najbardziej zawodnym ogniwem w łańcuchu bezpieczeństwa.

Nie jest spełnione wymaganie konstrukcji „bezpiecznej samej w sobie” (*inherent safety*) – układ torów generuje sytuację zagrożenia przy każdym przejeździe pociągu.

Taka sytuacja mieści się w obszarze ryzyka nietolerowalnego – patrz rysunek 2 – i takie rozwiązanie nie powinno być dopuszczone do eksploatacji.

Zmiana zasady blokady i sterowania umożliwia, tanim kosztem, przejście do strefy środkowej, tj. zarządzania ryzykiem i umożliwienie wprowadzenia stosownych funkcji bezpieczeństwa o odpowiednim poziomie jego nienaruszalności.

Funkcją bezpieczeństwa będzie odpowiednia sekwencja przedstawiania zwrotnic za pomocą urządzeń o odpowiednim poziomie nienaruszalności bezpieczeństwa.

- Otwarta zwrotnica na wjazd z Krakowa blokuje otwarcie zwrotnicy na wjazd z Warszawy na kontrtor oraz zamknięta zwrotnica na wjazd do Krakowa blokuje otwarcie zwrotnicy na wjazd z Warszawy. Pociąg nie może wjechać na kontrtor;
- Dyżurny ruchu jednym elementem sterowniczym uruchamia sekwencję:
  - zamyka i blokuje zwrotnicę na wjazd z Krakowa;
  - otwiera zwrotnicę na wjazd do Krakowa,
  - następuje odblokowanie i przedstawienie zwrotnicy na wjazd z Warszawy na kontrtor;
- Pociąg może wjechać na tor zabezpieczony od ruchu z przeciwnika i może opuścić ten tor – istnieje zabezpieczenie przed zderzeniem czołowym.

Należy zastosować urządzenia certyfikowane na poziom nienaruszalności bezpieczeństwa SIL 3 i przez odpowiednią konfigurację uzyskać poziom SIL 3 na całą funkcję bezpieczeństwa.

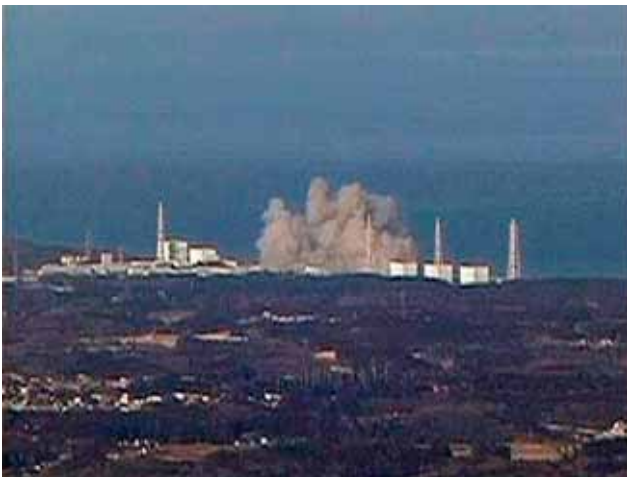
6. Zostają włączone generatory zasilania awaryjnego napędzane silnikami diesla, które po ok. godzinie pracy zostają zalane falą tsunami, która przelała się górą przez mur ochronny;

**Rys. 4.** Pożar Elektrowni Jądrowej Fukushima [9]  
**Fig. 4.** A fire of Fukushima Nuclear Power Plant [9]

7. Elektrownia zostaje bez jakiegokolwiek zasilania, co powoduje wyłączenie chłodzenia reaktorów, przegrzania rdzeni, wybuch wodoru, pożar i ogromne skażenie środowiska oraz ofiary w ludziach i ewakuację mieszkańców pobliskich miejscowości;
8. Podejmowane działania zaradcze są już spóźnione.

Pierwszy błąd – projekt. Jeżeli zagrożeniem jest możliwość zalania wodami niesionymi przez falę oceaniczną, to zabezpieczenie systemu krytycznego z punktu widzenia wielkiej awarii – tu agregatów prądotwórczych zasilających pompy układu chłodzenia – powinno być co najmniej podwójną warstwą zabezpieczeń. Poza ochroną przez mur oporowy stanowiący pierwszą warstwę zabezpieczeń, urządzenia powinny być tak umieszczone, aby nie mogły być zalane w przypadku przedarcia się wody przez tę pierwszą warstwę zabezpieczeń. Drugą warstwą zabezpieczeń powinno być umieszczenie na bezpiecznej wysokości ponad poziomem gruntu.

Przy takim rozwiązaniu zabezpieczenia nie nastąpiłoby zalanie agregatów i ich wyłączenie, a zatem nie byłoby utraty chłodzenia rdzeni reaktorów.

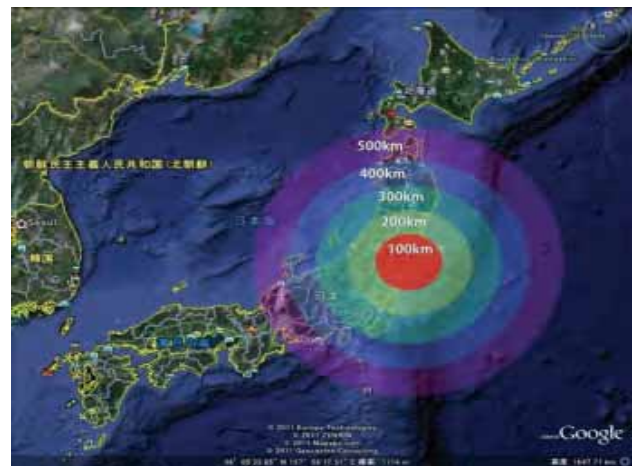
**Rys. 5.** Obszar skażenia po awarii [10]  
**Fig. 5.** A contaminated area [10]
