AWARIA SILNIKA NK-8 BĘDĄCA BEZPOŚREDNIĄ PRZYCZYNĄ KATASTROFY SAMOLOTU IŁ-62 W DNIU 14 MARCA 1980 ROKU NA OKĘCIU

Stefan Szczeciński
Instytut Lotnictwa

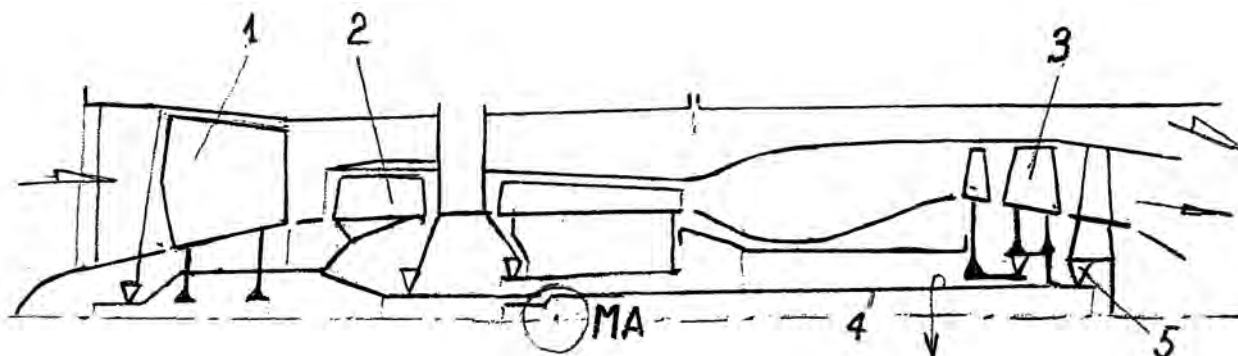
Na rys. 1 przedstawiono dość szczegółowy szkic konstrukcyjny silnika NK-8 z zaznaczeniem miejsca zapoczątkowania awarii. Przerwanie więzi mechanicznej między turbiną a wentylatorem ze wspólnego wirnika na zakresie maksymalnej prędkości obrotowej (pilot przestawił dźwignię sterowania silnikiem na pełny ciąg mówiąc „przechodzę na drugi ... (krąg)” turbina całą swą moc kilkudziesięciu tysięcy (!) kW zużyła na pokonanie bezwładności – już tylko własnego wirnika aż do rozerwania jego tarcz nośnych. Przyjmując, że tarcze zaprojektowano ze współczynnikiem bezpieczeństwa $X=2$, oznacza to rozerwanie tarcz po przekroczeniu znamionowej prędkości obrotowej wirnika ($n_{NC}=5350 \text{ obr/min}$) o ok. 40%. Sam proces rozpędzania wirnika do prędkości obrotowej rozerwania, wg naszych obliczeń z bilansu energetycznego, trwał ok. 20 ms. Jednocześnie cofający się wirnik wyginał i wyłamywał łopatki wirnikowe „ocierające się” o nieruchomy wieńce kierownic turbiny i przebijając, wraz częściami tarczy, kadłub turbiny. Tarcza roz-

Rys. 1 Schemat konstrukcyjny silnika NK-8. 1 - wentylator, 2 - sprężarka niskiego ciśnienia, 3 - turbina niskiego ciśnienia, 4 - wał napędowy turbiny zespołu wirnikowego niskiego ciśnienia, 5 - podpora wirnika (łożysko), MA - miejsce zapoczątkowania awarii silnika.

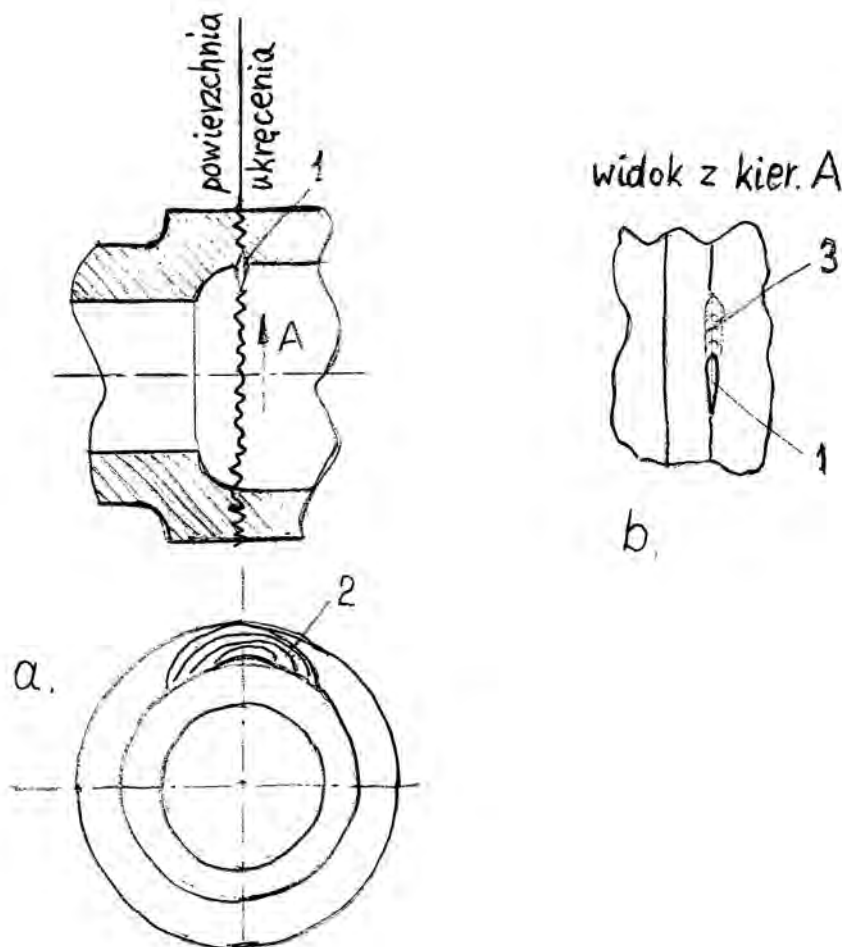
Analiza wyników naszych obliczeń, pomiarów i badań materiałowych oraz precyzyjnych oględzin obszaru rozerwania wału turbiny pozwoliła na kategorycznie stwierdzenie: „Wał uległ ukłuceniu na skutek zmęczenia materiału – zinicjowanego efektem karbu na wewnętrznej powierzchni wału powstałego w końcowej fazie przetaczania otworu na wale”.

Na rys. 2 przedstawiono szkic ukłóconej części wału z zaznaczeniem (przesadnie wymiarowo) zagłębień noża tokarskiego stanowiących karby – będących przyczyną pęknięcia, z charakterystycznym dla pęknięcia zmęczeniowego „muszlowym” przełomem.

Rys. 2 Końcówka wału turbiny uszkodzana zmęczeniem materiału, (a) – przekrój podłużny i poprzeczny końcówki wału, (b) – widok rozwiniętej wewnętrznej powierzchni wału.
1 – „zacięcie” nożem tokarskim, **2** – powierzchnia zmęczeniowego pęknięcia, **3** – powierzchnia zadrapana nożem tokarskim.
