**Paweł ŚCIBIOREK**PGE DYSTRYBUCJA SPÓŁKA AKCYJNA, ODDZIAŁ ŁÓDŹ - TEREN  
ul. Piotrkowska 58, 90-105 Łódź**ARTYKUŁ TECHNICZNY****Eksploracja transformatorów mocy w Oddziale Łódź - Teren  
- stan, wymagane badania, awarie, konserwacje****Streszczenie**

W pracy przedstawiono Oddział Łódź-Teren, strukturę transformatorów w Oddziale, wykorzystywane konstrukcje, awarie i remonty transformatorów, **ciekawsze przypadki awarii**, analizę okresu eksploatacji w Oddziale oraz podsumowanie.

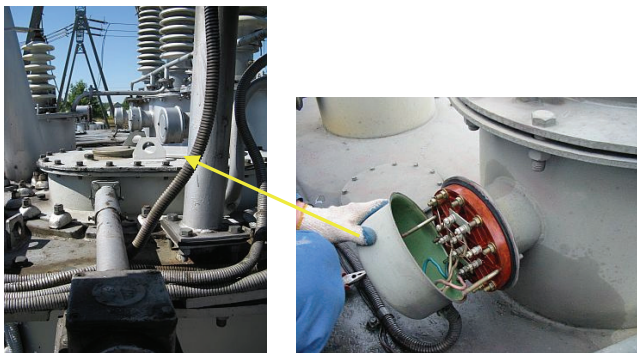
Fot. 1. Wyprowadzenia przekładników prądowych w kominkach przepustów strony GN

W przypadku awarii przekładnika w kominku izolatora należy liczyć się z koniecznością wymiany kompletu przepustów na izolatory produkcji polskiej. Związane to jest z daleko idącymi przeróbkami mocowań.

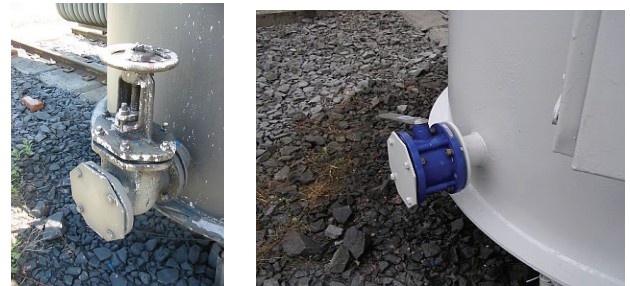
Ponadto występowały problemy ze starym typem zaworami gwintowymi zastosowanymi w transformatorach TDN, wyposażonymi w uszczelnienia dociskowe. Dotyczyło to wszystkich zaworów głównych kadzi jak i przełącznika zaczeptów oraz konserwatora, a nawet kranów do pobierania próbek oleju. W latach 2006-2009 w trakcie prac przy uszczelnianiu i malowaniu dokonano wymian zaworów na nowe kulowe (fot. 2).

Fot. 2. Wymiana niesprawnego zaworu spustowego na nowy kulowy

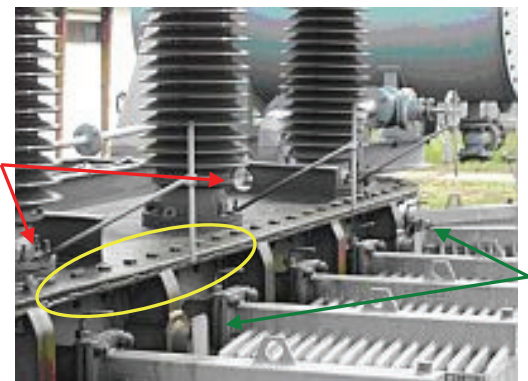
Fot. 3. obrazuje efekt błędnego podpięcia zblocza dźwigu (czerwone strzałki) w trakcie montażu transformatora na stanowisku TR2 w stacji Łowicz2 przed pierwszym załączeniem w styczniu 1995 r.

Fot. 3. Miejsce mocowania zblocza dźwigu (niewłaściwe, za wzmocnienia na pokrywie – strzałki czerwone, właściwe, za odpowiednie uchwyty – strzałki zielone, deformacja pokrywy kadzi w obszarze zaznaczonym żółtą elipsą)

W efekcie nieprawidłowego podpięcia zblocza dla podnoszenia dźwigiem, nastąpiła deformacja pokrywy kadzi. W miarę upływu czasu i utraty przez uszczelki właściwości elastycznych postępowała degradacja uszczelnienia doprowadzając do stosunkowo dużego sączenia oleju spod pokrywy. Usterki nie dało się usunąć

na stanowisku. Transformator przewieziono do warsztatu i po demontażu pokrywy dokonano jej naprawy. Od tego momentu wszelkie przesunięcia transformatorów są prowadzone pod ścisłym nadzorem pracowników eksploatacji. Wybierane są firmy posiadające doświadczenie w przesuwanie dużych mas.

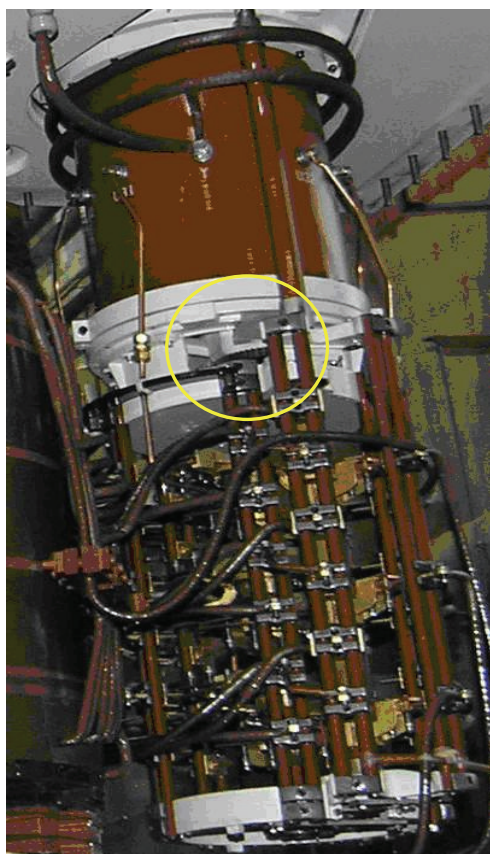
Fot. 4 i 5 obrazują efekt zmęczenia materiału elementu przenoszącego moment obrotowy do przełącznika mocy transformatora 10 MVA na stanowisku TR2 w stacji Łaznów. Awaria nastąpiła w trakcie zmiany zaczepu. W efekcie urwania pletwy nastąpiło rozprężnięcie przełącznika mocy i klatki wybierakowej, nadpaleniu uległy styki ruchome i stałe klatki wybierakowej. Tylko dzięki prawidłowo działającym zabezpieczeniom naprawa została ograniczona do wymiany ośki oraz styków.

Fot. 4. Miejsce uszkodzenia – rozdzielenie przeniesienia napędu na przełącznik mocy i klatkę wybierakową

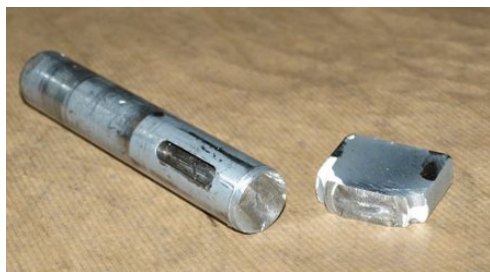
Fot. 5. Urwana pletwa ośki przeniesienia napędu do przełącznika mocy (przed awarią był to jeden element, widoczne ślady zerwania w wyniku zmęczenia materiału, aż do całkowitego ukręcenia)

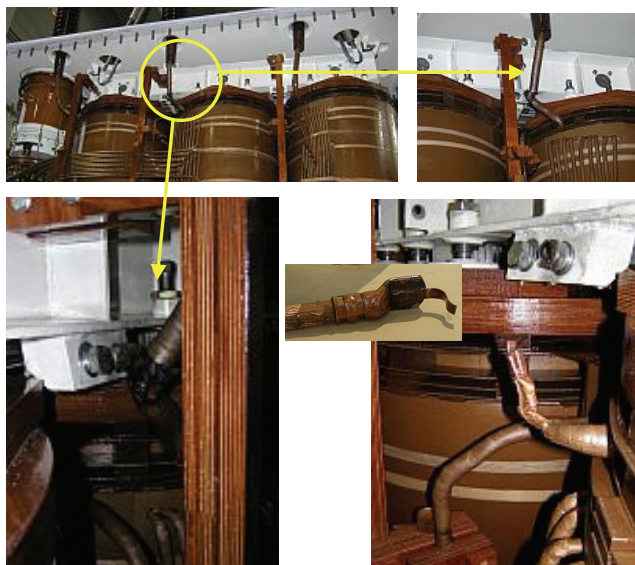
Wykonanie połączenia sztywnych drutów uzwojeń GN z linką zwodu przepustu strony GN powinno być wykonane w sposób sztywny bez stosowania przedłużaczy. Wcześniej wykorzystywane tulejki (toczone na miarę) zagniatano na łączonych elementach o odpowiedniej długości, zapewniając odpowiednią wytrzymałość w miejscu połączenia. W konkretnym transformatorze w wyniku oszczędności, zastosowano gotowe końcówki kablowe, następnie zgrzewając je z wykorzystaniem fragmentu profilu zwojowego użytego jako przedłużacz. Stosowanie takich połączeń jest przyczyną problemów w późniejszej eksploatacji, czego dowodem jest transformator, który ze względów na konieczność dopasowania mocy zainstalowanej do zmieniających się obciążeń, na czas przewozu musiał być pozbawiony konserwatora i przepustów GN. Po przewiezieniu i zmontowaniu jednostki na stanowisku i po wykonanych pomiarach z wynikiem pozytywnym, załączono transformator na ruch jałowy. W efekcie przeprowadzonych oględzin i osłuchań nie stwierdzono nieprawidłowości, mimo to po 32 minutach transformator został wyłączony przez zabezpieczenia. Powołana komisja w trakcie prac (z zastosowaniem m.in. kamery przemysłowej dla zajrzenia pod pokrywę) stwierdziła, że w chwili ponownego montażu jednego z przepustów doszło do wyobcowienia zwodu do przepustu GN fazy L2 w miejscu zastosowanego połączenia (opisanego wyżej) i zbliżenia zaizolowanego papierem zwodu do śruby belki jarzma rdzenia i nadwyżżenia papierowych zwijek, co ostatecznie w obecności pola doprowadziło do przebicia izolacji i zwarcia fazy L2 strony 110 kV do masy (fot. 6). W efekcie musiał zostać zmieniony układ sieciowy ze względu na ponowny przewóz transformatora i dwutygodniowy brak transformatora w stacji. Z oceny tej sytuacji wynika, że niezależnie od staranności wykonania nie należy rezygnować z badania transformatora przy ruchu jałowym.

Fot. 6. Miejsce nieprawidłowo wykonanego połączenia profilu uzwojenia z linką zwodu przepustu oraz końcówki kablowe łączone miedzianym płaskownikami – widoczna złączka na linie zwodu z przedłużaczem mającym połączyć zwód z drutem uzwojenia

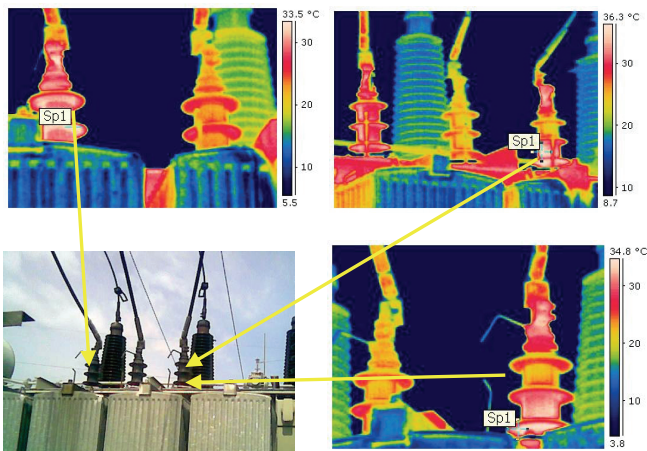
W dniu 02 maja 2006 r. w wyniku przeprowadzonych pomiarów termowizyjnych transformatora TR2 o mocy 25 MVA w stacji Wieluń stwierdzono nadmierne grzanie przepustów strony 15 kV na fazach L1 i L3 (fot. 7).

Fot. 7. Termogramy przepustów strony DN fazy L1 i L3 (2 maja 2006 około godz. 12:10, temperatura otoczenia 13°C). Różnica temperatur pomiędzy przepustem fazy zdrowej L2 i fazy L3 wynosiła prawie 15°C

Do momentu wykonania naprawy zleconej do firmy naprawczej dokonano przełączeń ruchowych mających na celu odciążenie transformatora dla obniżenia temperatury przepustów.

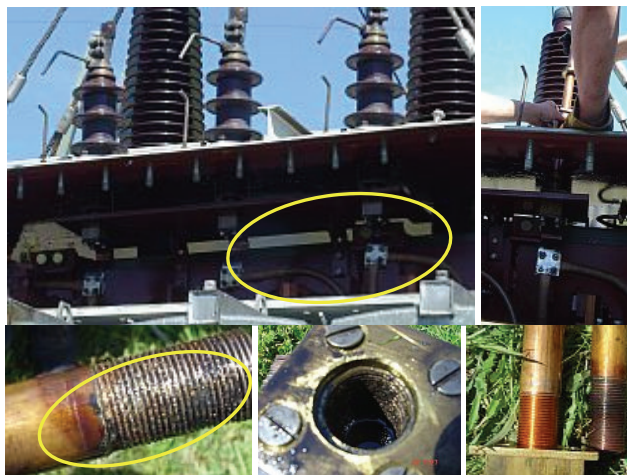
W dniu 31 maja 2006 r. w wyniku podjętych prac stwierdzono uszkodzenie w miejscu połączenia sworzni przepustów z gniazdami kompensatorów zwodów uzwojeń DN usytuowanych wewnątrz kadzi. Sposób wykonania pokrywy oraz mocowań gniazdz sworzni przepustów DN transformatora uniemożliwił zakończenie naprawy bez uniesienia części aktywnej. W efekcie transformator został odciążony i pozostawał w gorącej rezerwie. Ostateczna naprawa została przeprowadzona w dniach: 12-16 czerwca 2006 r. Zakres naprawy obejmował: 1) Podniesienie części aktywnej, 2) Wymiana 2 sworzni przepustów strony DN wraz z gniazdami, 3) Wymiana uszczelki głównej wraz z śrubami na obwodzie pokrywy, 4) Montaż transformatora, 5) Uzdatnienie oleju, 6) Pomiaru powykonawcze. Przy okazji dokonano wymiany uszkodzonych kontaktronów w przekładniku Buchholza oraz wymiany uszkodzonych przekładni kątowych: przełącznika zaczepek i pośredniczącej. W trakcie prac stwierdzono brak nakrętek kontrolujących na sworzniach przepustów w miejscu połączenia poprzez gniazdo z kompensatorem. W efekcie powstałych luzów przegrzanie na połączeniu gwintowanym powiększające efekt braku styku i dalsze grzanie (fot. 8). Po naprawie transformator załączono do ruchu.

Fot. 8. Mocowanie sworzni przepustów strony DN bez nakrętek kontrolujących; ślady przegrzania sworzni i gniazda; nowo dorobione elementy

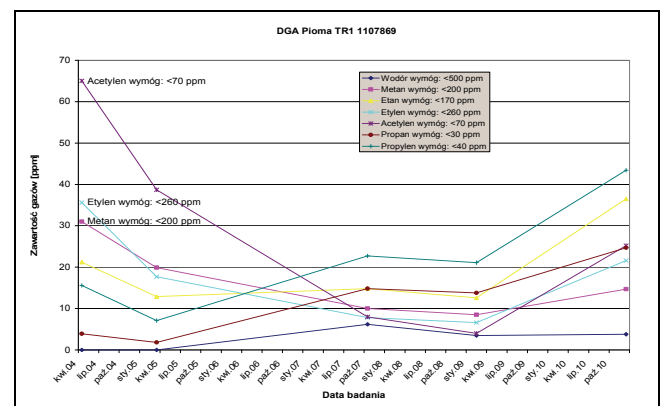
Na podstawie tabeli, na potrzeby analiz, stworzono rys. 2, przedstawiający zmiany zawartości poszczególnych gazów w czasie. Jak widać do pozycji 4 włącznie, tj. do roku 2009 nie było sygnałów alarmowych, a wręcz parametry ulegały poprawie, ze względu na obniżający się poziom obciążenia transformatora. Na tej podstawie nie podejmowano żadnych działań. Nie było sygnałów alarmowych dla wykonania pomiarów szczegółowych. Ostatnia pozycja: „awaria” to już wyniki badań próbki pobranej po wyłączeniu awaryjnym.

Rys. 2. Zmiany zawartości gazów w czasie

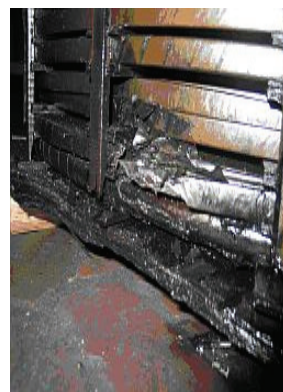
Fot. 11. Wypalenie na fazie L2 w dolnej części uzwojenia GN przy zacisku liniowym,
