BADANIA I STUDIA – RESEARCH AND STUDIES

BŁĘDY PROJEKTU I WYKONANIA MURÓW SZCZELINOWYCH W ZAKRESIE OCHRONY CIEPLNEJ

THE FLAWS OF DESIGN AND EXECUTION OF CAVITY WALLS WITH RESPECT TO THERMAL PROTECTION

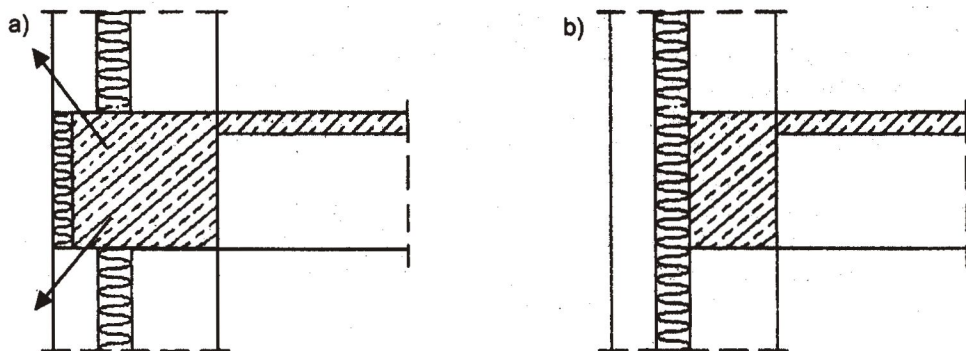
W spotykanych przez autora realizacjach zdarzają się wieńce przechodzące na wylot przez obie warstwy muru, z ociepleniem wieńca od zewnątrz warstwą styropianu grubości 4 cm; na krawędziach paska styropianu ciepło ucieka przez warstwę materiału konstrukcyjnego (muru z cegły ceramicznej lub wapienno-piaskowej), jak zaznaczono to strzałkami na rysunku 1 a. Poprawne rozwiązanie wieńca pokazano na rysunku 1 b.

Rys. 1. Niepoprawne (a) i poprawne (b) rozwiązanie wieńca w ścianie szczelinowej
 Fig. 1. Incorrect (a) and correct (b) solution of tie-beam in cavity wall

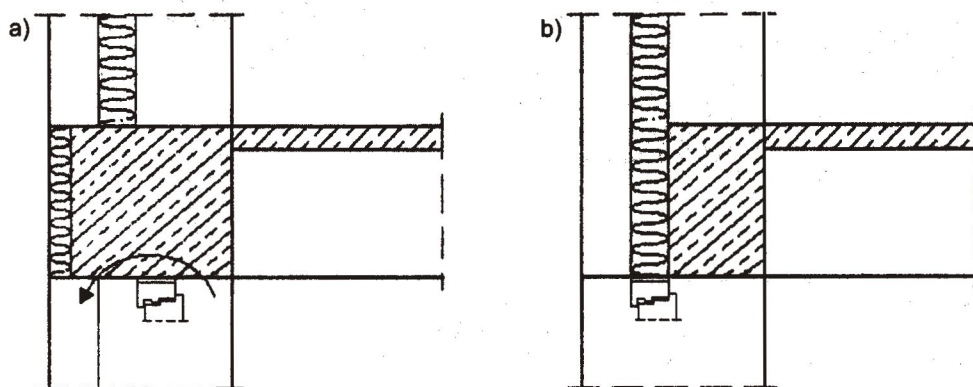
Na szerokości okna i drzwi balkonowych wieńiec przechodzi w nadproże (rys. 2), przy czym projektant często przewiduje ocieplenie nadproża tylko od zewnątrz, również warstwą styropianu o grubości 4 cm; nad ościeżnicą ciepło ucieka przez beton nadproża, jak zaznaczono to strzałką na rysunku 2 a. Przy poprawnym rozwiązaniu okno powinno być osadzone z usytuowaniem ościeżnicy w granicach grubości warstwy izolacji cieplnej, jak pokazano na rysunku 2 b.

Rys. 2. Niepoprawne (a) i poprawne (b) osadzenie okna w ścianie szczelinowej
 Fig. 2. Incorrect (a) and correct (b) location of window in cavity wall

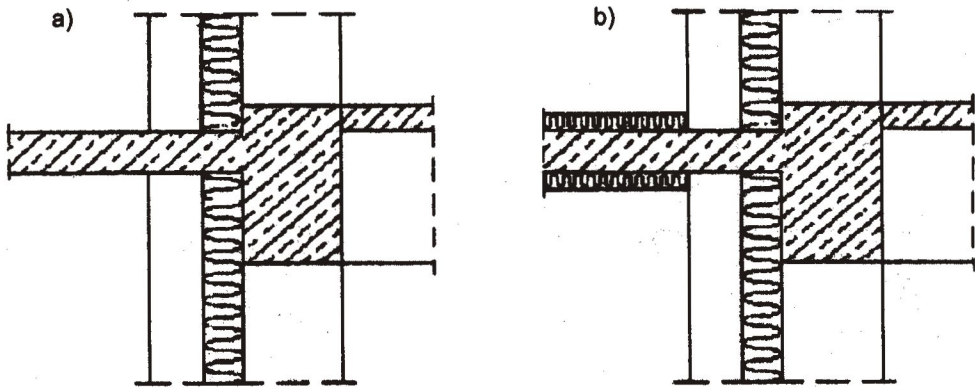
Bardzo duże odprowadzenie ciepła od wieńca i stropu (co zaznaczono strzałkami) wywołuje wspomikowa płyta balkonu (rys. 3 a). Przy szerokim balkonie straty ciepła w wyniku odprowadzenia go przez balkon są porównywalne ze stratami ciepła przez ścianę zewnętrzną pomieszczenia. Strat tych można uniknąć, ocieplając płytę balkonową od góry i dołu warstwą izolacji cieplnej (rys. 3 b); rozwiązanie to, znane dotąd z literatury i budownictwa Austrii i Niemiec, staje się ostatnio popularne także i w Polsce.

Rys. 3. Niepoprawne (a) i poprawne (b) rozwiązanie płyty balkonowej
 Fig. 3. Incorrect (a) and correct (3 b) solution of balcony slab

Dobrym rozwiązaniem są też płyty balkonowe oparte na odrębnej konstrukcji wsporczej (analogicznie do loggii dostawianych) z oddylatowaniem warstwą izolacji cieplnej od betonu nadproża.

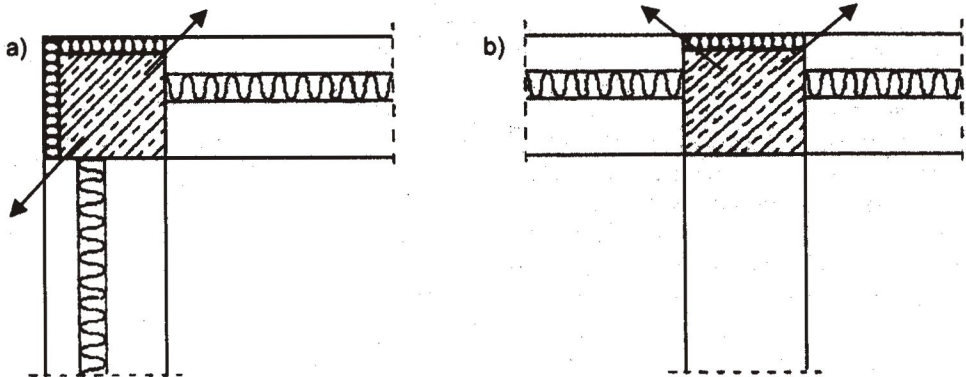
Odrębny problem stanowią w ścianach szczelinowych dodatkowe słupy żelbetowe; nie zawsze są one potrzebne – jak w omówionym na następnej stronie czterokondygnacyjnym budynku mieszkalnym w Białymstoku. W budynku tym zastosowano słupy żelbetowe na węzłach ścian zewnętrznych z wewnętrznymi (rys. 4). Słupy naruszają

ciągłość izolacji cieplnej ściany zewnętrznej i są ocieplone od zewnątrz warstwą styropianu grubości 4 cm; na krawędziach paska styropianu ciepło ucieka przez warstwę muru z cegły ceramicznej, jak zaznaczono to strzałkami na rysunku 4.

Sytuację w tym budynku pogarsza połączenie słupów z wieńcami rozwiązanymi jak na rysunku 1 a oraz odprowadzenie ciepła przez słupy do nieogrzewanej i kontaktującej się z powietrzem zewnętrznym przestrzeni garażowej. Spowodowało to występowanie pleśni w pasach szerokości do 0,5 m nad podłogą parteru.

Rys. 4. Niepoprawne rozwiązanie słupów żelbetowych w murze szczelinowym: połączenie dwu ścian zewnętrznych (a) i zewnętrznej z wewnętrzną (b)
 Fig. 4. Incorrect solution of concrete columns in cavity wall: connection of two outer walls (fa) and outer wall with inner wall (b)

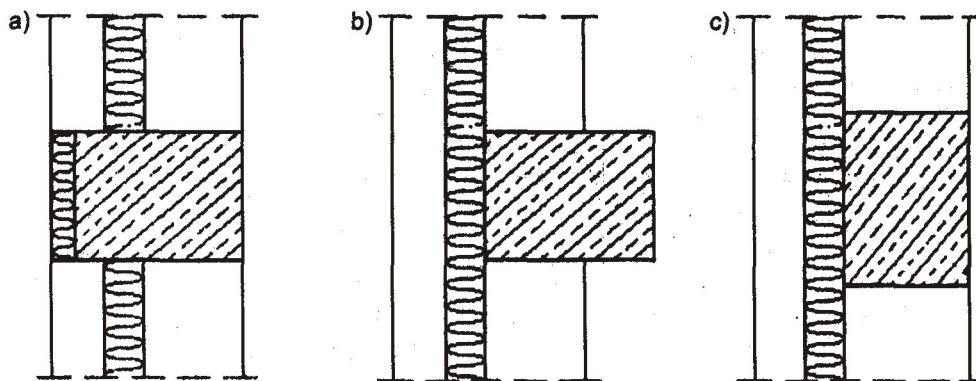
Podobne rozwiązanie słupów żelbetowych spotkał kiedyś autor w projekcie budynku wielokondygnacyjnego, gdzie ich zastosowanie było skądinąd uzasadnione – nic nie stało jednak na przeszkodzie, aby cofnąć słup z muru do wnętrza pomieszczenia lub obrócić go o 90° (rys. 5).

Rys. 5. Niepoprawne (a) i poprawne (b, c) usytuowanie słupa w murze szczelinowym
 Fig. 5. Incorrect (a) and correct (b, c) location of concrete column in cavity wall

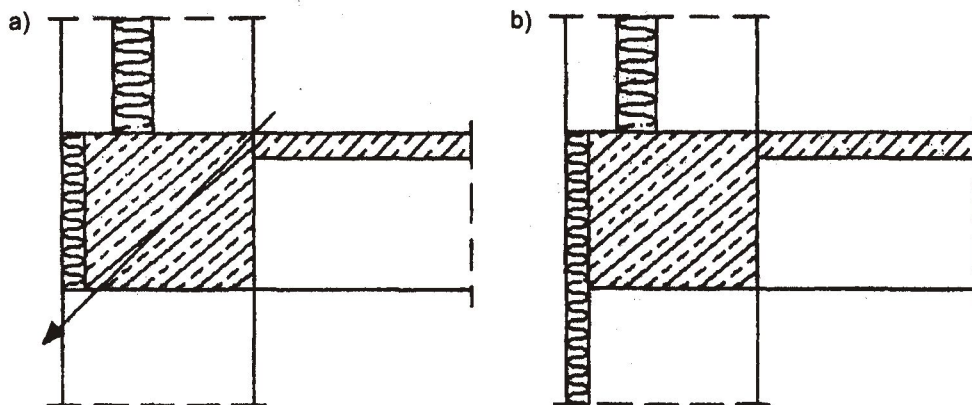
Rys. 6. Niepoprawne (a) i poprawne (b) ocieplenie wieńca stropu nad piwnicą
 Fig. 6. Incorrect (a) and correct (b) insulation of tiebeam of cellar floor

Często mostek cieplny objawia się występowaniem pasa pleśni nad podłogą w mieszkaniu na parterze. Jest to przypadek charakterystyczny przy nieocieplonych ścianach piwnicy (nieogrzewanej), odprowadzających ciepło od wieńca stropu nad piwnicą, ocieplonego tylko paskiem styropianu na wysokości wieńca (rys. 6 a). Jedynym środkiem zaradczym jest ocieplenie ściany piwnicy wraz z wieńcem i zejście warstwą styropianu na głębokość co najmniej około 1 m poniżej poziomu terenu lub do wierzchu ławy fundamentowej (rys. 6 b); do tego celu nadają się płyty z twardego poliuretanu lub styropianu przewidziane do kontaktu z gruntem (i wodą gruntową).

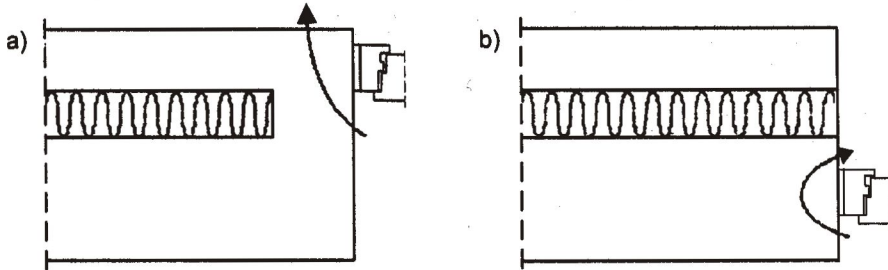
Przyczyną „przemarzania” ścian może być nawet nieprzemyślane osadzenie okien w murze szczelinowym. Na rysunku 7 a ościeżnica jest osadzona na samej krawędzi muru

od zewnątrz, przy czym mur szczelinowy od strony ościeża jest zamknięty przez przemurowanie cegłą. W efekcie ciepło ucieka na zewnątrz przez warstwę cegły kilkucentymetrowej zaledwie grubości.

W innym przypadku ościeznica była tak cofnięta do środka, że wewnętrzna warstwa muru była w ościeżu odsonięta od zewnątrz (rys. 7 b). W obu wymienionych przypadkach występowały paski pleśni wzdłuż ościeznicy od wewnątrz.

Rys. 7. Nieprawidłowe usytuowanie ościeznicy względem izolacji cieplnej
Fig. 7. Incorrect location of window frame with respect to thermal insulation

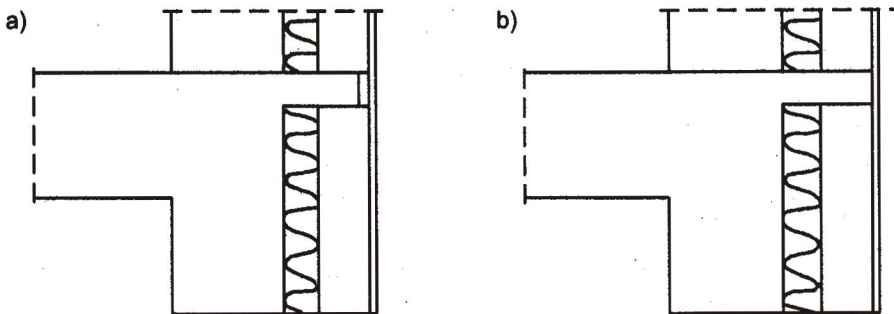
Rys. 8. Warstwa zewnętrzna muru oparta na żelbetowych wspornikach:
a) według projektu, b) zgodnie z rzeczywistym wykonaniem
Fig. 8. Outer layer of masonry wall supported on a reinforced concrete cantilever:
a) accordingly with the design, b) actual execution

Specyficzny problem występuje w budynkach (najczęściej wyższych od 4 kondygnacji), w których warstwa zewnętrzna jest oparta na wspornikach wychodzących z wieńca. Na rysunku 8 a pokazano taki detal według projektu, natomiast na rysunku 8 b według faktycznego wykonania w reprezentacyjnym budynku mieszkalnym w Ostrowi Mazowieckiej. Na rysunku 9 fragment elewacji tego budynku został pokazany u góry, natomiast wewnątrz znacznej części mieszkań – u dołu.

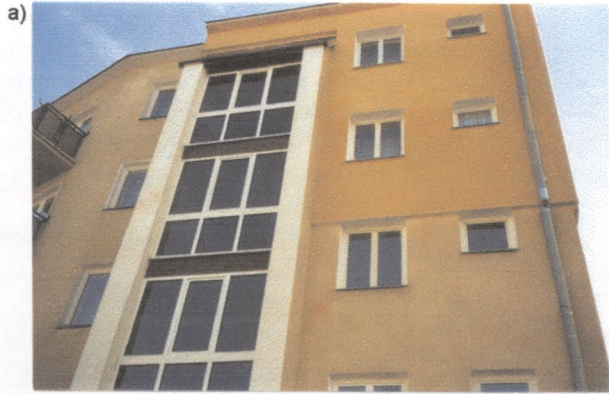
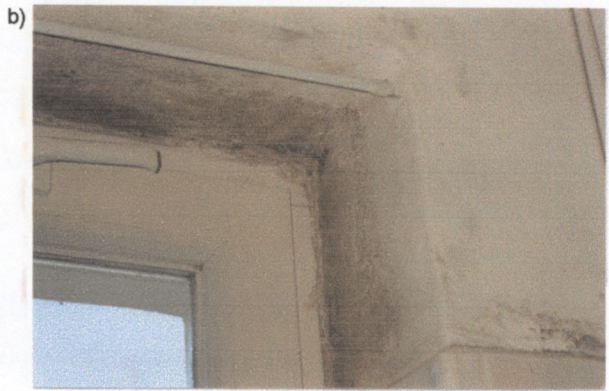
Rys. 9. Budynek mieszkalny w Ostrowi Mazowieckiej: a) fragment elewacji, b) pleśń wokół okna
 Fig. 9. Dwelling house in Ostrów Mazowiecka: a) part of faade, b) moulds around window

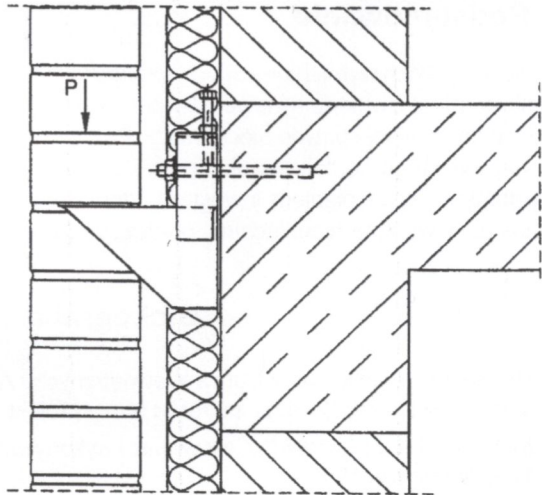
Rys. 10. Warstwa zewnętrzna muru oparta na ocieplonych wspornikach stalowych
 Fig. 10. Outer layer of masonry wall supported on insulated steel cantilevers

Od kilku lat są w Polsce dostępne i objęte aprobatami technicznymi ITB systemy stalowych wsporników z izolacją cieplną, jak przykładowo przedstawiony na rysunku 10, stanowiące znacznie lepsze rozwiązanie niż wsporniki żelbetowe.

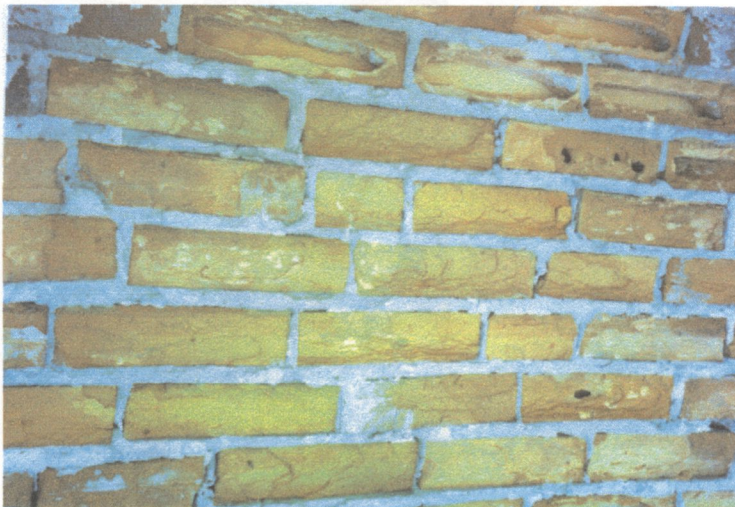
Na zakończenie chcę pokazać nieco inny przykład błędu, choć również związany z polem temperatury w ścianie. Mur warstwy zewnętrznej licowej zaprojektowano z cegły dziurawki, a do budowy użyto cegły marnej jakości, otynkowanej mocnym tynkiem cementowym. Podczas letniej operacji słonecznej (elewacja południowa) tynk odpadł, przy czym pęknięcia przebiegają także przez cegły (rys. 11). Wskazuje to na celowość stosowania w warstwie elewacyjnej cegły pełnej, odznaczającej się dobrą jakością.

Rys. 11. Uszkodzenie muru wskutek nagrzewania
Fig. 11. Masonry failure due to solar operation
