Badania stanu technicznego jednym z podstawowych aspektów rewitalizacji osiedli z budynkami prefabrykowanymi

Dr inż. Anna Ostańska, Politechnika Lubelska

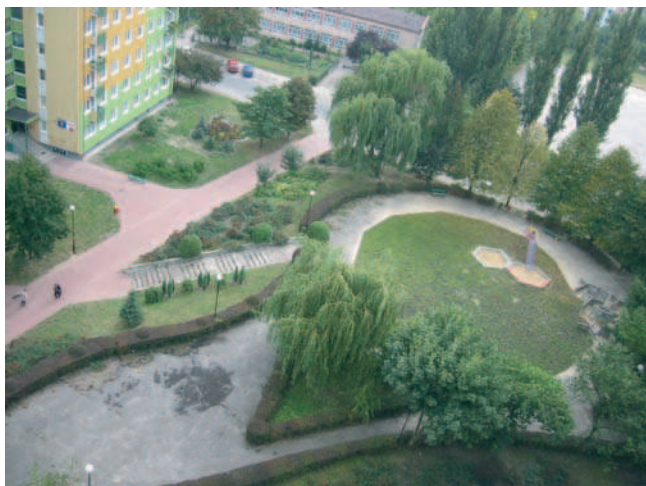
Rys. 4. Widok placu zabaw z lotu ptaka, nawierzchnię należy wymienić [13]

w zakresie zieleni jest prawidłowo rozwiązane pod względem nasadzeń, ale osiedlowe place zabaw i boiska wymagają dalszych działań (rys. 3, 4).

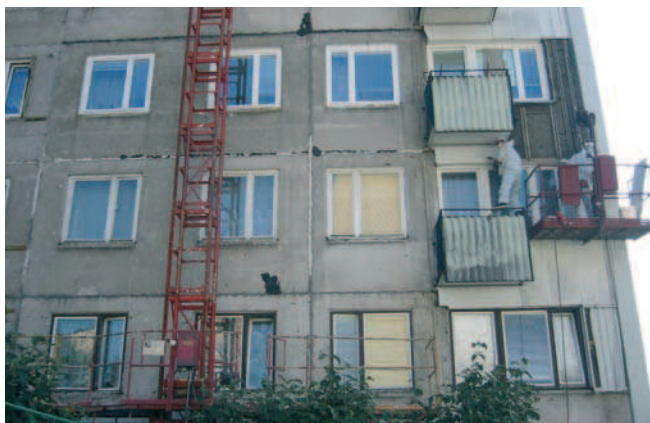
Rys. 7. Ściana zewnętrzna osłona w trakcie demontażu ocieplenia II etapu. Pracownicy w specjalnym ubraniu ochronnym demontują okładzinę z płyt azbestowych [13]

Już w końcu lat dziewięćdziesiątych zabezpieczenie to również okazało się niewystarczające. A w okresie dyskusji o wpływie azbestu na środowisko i zdrowie ludzi, rozpoczęto analizę możliwości wymiany azbestowych płyt osłonowych [23]. Zaplanowano m.in. ocieplenie ścian wełną mineralną z okładziną stalową lub zmianę metody ocieplenia na Bezspoinowego Systemu Ocieplania. Trzecim wariantem było pokrycie okładziny z płyt azbestowych odpowiednią powłoką malarską, zabezpieczającą azbest przed pyleniem.

Ostatecznie wybrano i zrealizowano w latach 2003–2005 wariant zakładający demontaż ocieplenia wykonanego w drugim etapie (rys. 7, 8), a następnie ocieplenie ścian zewnętrznych metodą BSO (na styropianie gr. 10 cm, lokalnie wełną) (rys. 9, 10) [24]. Docieplenie ścian szczytowych ze względu

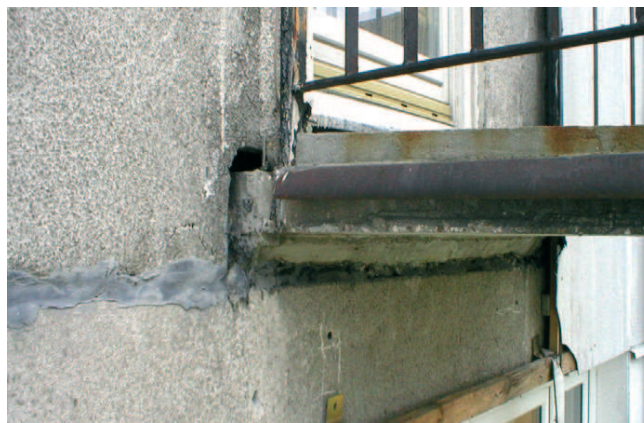
Rys. 8. Widok balkonu wspornikowego podczas demontażu ocieplenia. Brak uszczelnienia na styku ściana – balkon, zbyt krótka obróbka blacharska, zły stan barierki [13]

nienia ściany osłonowej z balkonem, zbyt krótkimi obróbkami blacharskimi i złym stanem barier kotwionych (skrótnie) w ścianie osłonowej (SEG).⁵ Ponadto pojawiły się pleśnie na ościeżach wewnętrznych. Niewłaściwa eksploatacja budynku (zatykanie kratki wentylacyjnych, uszczelnianie okien i brak wietrzenia pomieszczeń zimą) przyczyniła się również do zawilgocenia ścian. W ekspertyzie technicznej (1985 r.) dotyczącej przyczyn i sposobów usunięcia przemarzania ścian i przecieków wody zalecono ocieplenie naroży pasem styropianu (o grubości 5 cm i szerokości 50 cm) na całej wysokości ścian i powierzchniowe uzupełnienie oraz uszczelnienie płyt osłonowych na stykach [22]. Zalecenia tego nie zrealizowano, ale Spółdzielnia podjęła decyzję (1987 r.) o ociepleniu w drugim etapie ścian osłonowych wełną mineralną (o grubości 4 cm) na ruszcie drewnianym obłożonym płaską płytą azbestową i pomalowania fasad farbą emulsyjną. W latach 1987–1988 zrealizowano tę decyzję na wszystkich budynkach w tym systemie.

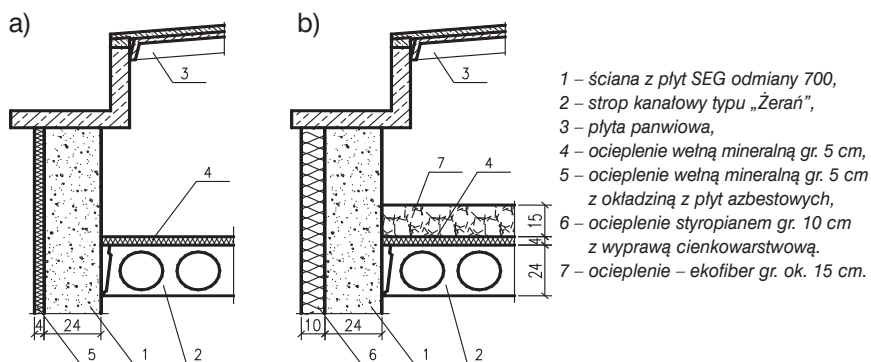
Rys. 11. Węzeł stropodachu w budynku przy ul. Kiepur 9 (WBLŻ) [13]:

a) strop ostatniej kondygnacji pierwotnie ocieplony wełną mineralną w płytach (grubość j.w.),
 b) strop po dodatkowym ociepleniu ekofibrem wykonanym w 2004 r. (grubość j.w.)

W roku 2005 we wszystkich budynkach mieszkalnych wykonano docieplenie stropodachu (rys. 11). Pierwotnie⁶ ocieplenie stropu ostatniej kondygnacji stanowiła warstwa wełny mineralnej w płytach (o gr. 5 cm), a docieplenie zrealizowano za pomocą ekofibru wdmuchiwane w przestrzeń wentylowaną stropodachu, w warstwie o gr. około 15 cm (rys. 11).

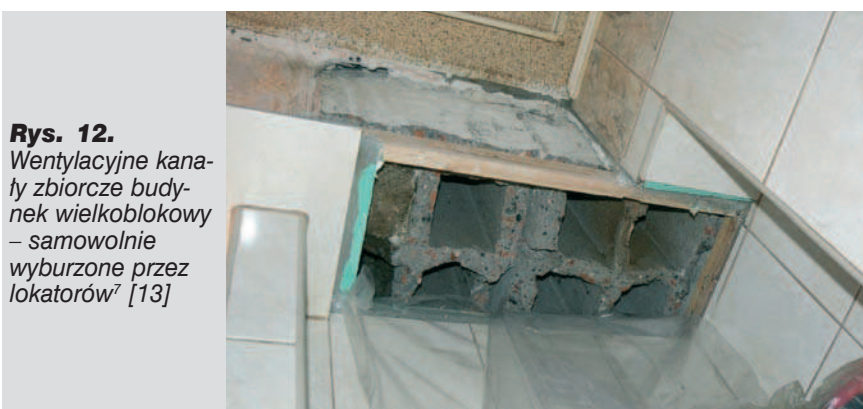
Rys. 12. Wentylacyjne kanały zbiorcze budynku wieloblokowego – samowolnie wyburzone przez lokatorów [13]

tylacji pomieszczeń może spowodować nasilenie się rozwoju pleśni w okresie wzrostu zawilgocenia. Dodatkowo mieszkańcy samowolnie powiększają łazienki poprzez wyburzenie trzonu bloków wentylacyjnych (rys. 12) lub podłączają się do kanałów sąsiadów.

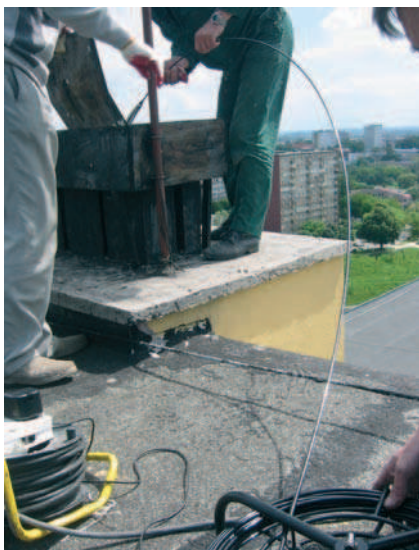
Rys. 13. Badanie drożności wentylacji XI kondygnacji budynku wieloblokowego [13]

W celu sprawdzenia drożności przewodów wentylacyjnych i spalinowych wykonano badania diagnostyczne specjalistyczną kamerą Monitor ORCUS (rys. 13), która wykazała zakłócenia w drożności badanych kanałów. Niebezpieczne dla sprawnego działania wentylacji są samowolne przekucia lokatorów, np. w przypadku podłączenia okapu kuchennego. Gruz z przekucia zalega w kanałach tworząc przeszkodę dla usuwanego z mieszkań zużytego powietrza (rys. 14).

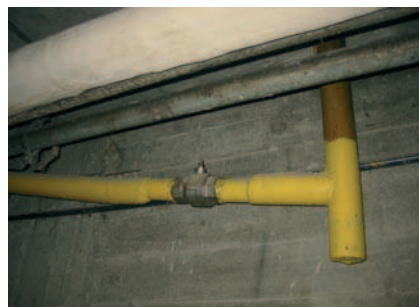
2. gazowa jest spawana (szczelna bez możliwości rozkręcenia) i na bieżąco konserwowana, ale znajduje się zbyt blisko instalacji wodnych, które negatywnie wpły-

Rys. 15. WBLŻ – piwnice, stan instalacji gazowej [13]

wają na trwałość rur gazowych (rys. 15), ulegających szybszej korozji w środowisku wilgotnym;

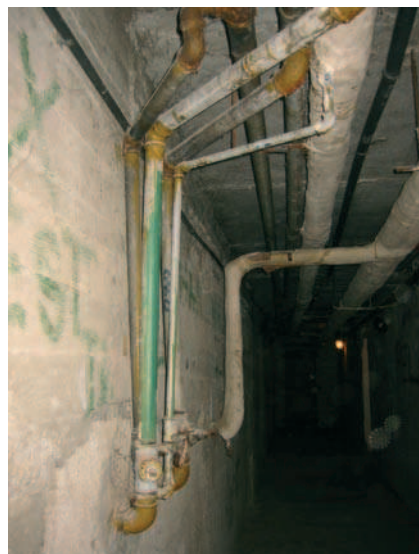
Rys. 16. WBLŻ – piwnice, stan instalacji c.w.u. i c.o. [13]

3. c.o. i c.w.u. z rur stalowych ocynkowanych (rys. 16) w piwnicach są ocieplone, jednak stan złączy jest zły, zaawansowana korozja przechodzi na odcinki proste;

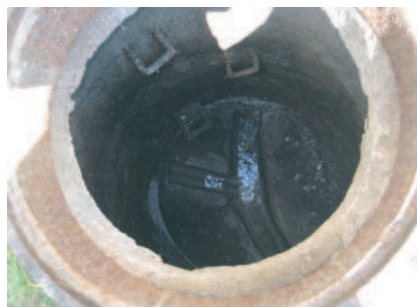
Rys. 17. Studzienka rewizyjna kanalizacji [13]

4. wodno-kanalizacyjna jest żeliwna, lokalnie z PCV w mieszkaniach po remontach, ogólnie w stanie dobrym, co potwierdzają bieżące przeglądy i podgląd specjalistyczną kamerą wziernikową Monitor ORCUS Kolor Basik RMS. W czynnym przewodzie nie zauważono złogów znacząco zmniejszających przekrój rury (rys. 17, 18).

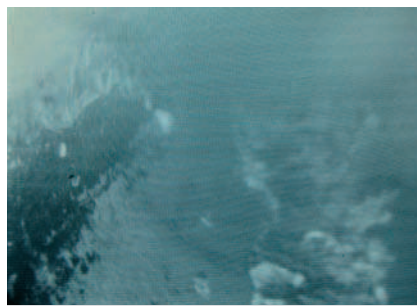
Rys. 17. WBLŻ przekrój przykanalika, złogi na odcinku 23 mb, podgląd kamerą wziernikową [13]
