Destrukcja konstrukcji stropu żelbetowego w zakładzie przemysłowym jako skutek nieprawidłowej eksploatacji obiektu

Prof. dr hab. inż. Wiesław Buczkowski, Uniwersytet Przyrodniczy, Poznań,
dr inż. Janusz Kowalski, Politechnika Poznańska

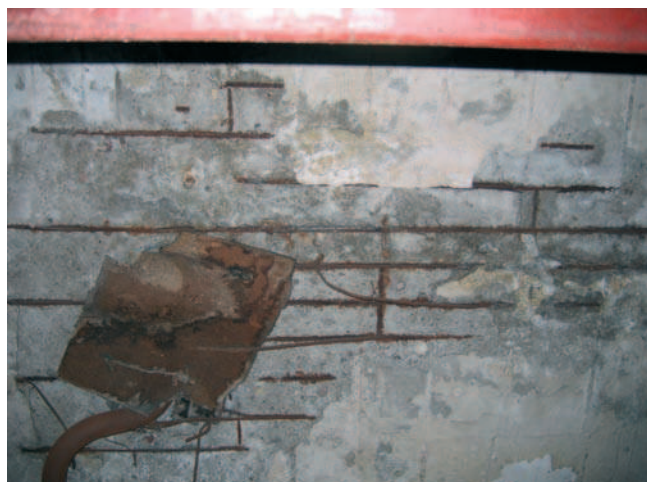
Rys. 1. Powierzchniowy ubytek otuliny w płycie, widoczne skorodowane pręty, zubożony beton

Podczas oględzin głównych elementów konstrukcji żelbetonowej hali na parterze stwierdzono liczne przebicia płyty stropowej oraz żeber i podciągów, a także powierzchniowe ubytki betonu. W wielu miejscach występują liniowe odpryski otuliny prętów zbrojeniowych i skorodowane zbrojenie. Niektóre pręty zbrojenia zostały wykorzystane do mocowania wiszaków podtrzymujących instalacje technologiczne.

- skucie skorodowanych miejsc betonu,
- oczyszczenie betonu i stali zbrojeniowej przez piaskowanie lub techniką wysokociśnieniową (lanca wodna),
- wyprawienie miejsc uszkodzonych, w zależności od wielkości ubytków przy pomocy wypraw ręcznych w systemie PCC lub przy pomocy torkretowania w systemie SPCC.

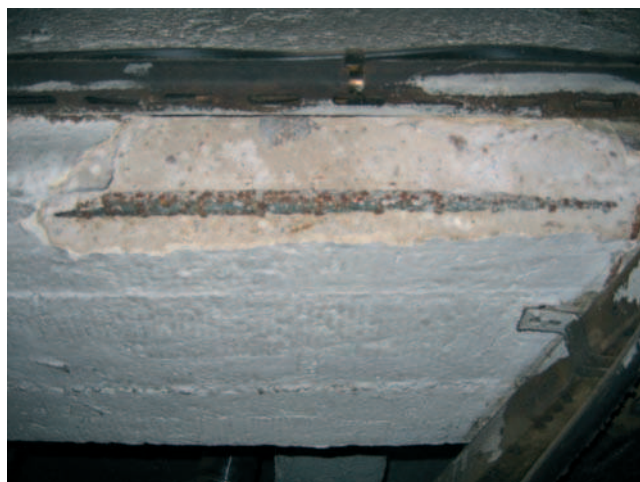
Rys. 2. Ubytek otuliny w podciągu, ślady wytrąconych soli, skorodowane zbrojenie

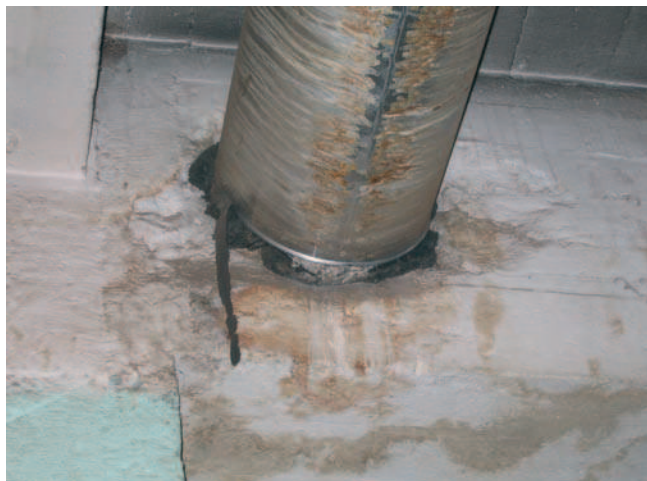
Rys. 3. Przebicie podciągu w strefie przypodporowej, widoczne ślady przecieku

Niezależnie od tego, na znacznych powierzchniach wszystkich elementów żelbetonowych hali, stwierdzono ślady zacieków powstałych podczas gaszenia pożarów oraz zmywania posadzek na I piętrze. Najbardziej charakterystyczne przykłady zniszczeń zaobserwowanych na parterze przedstawiono na rysunkach 1–4. Obszary ich występowania w postaci zakreskowanych prostokątów zilustrowano graficznie na rysunku 5.

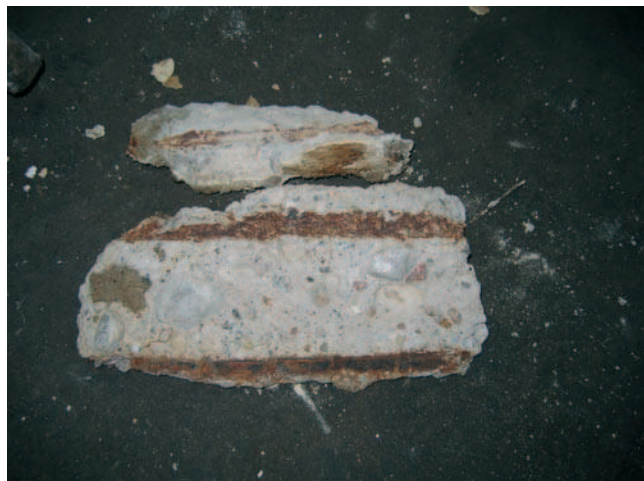
Rys. 4. Pobrane do badań próbki betonu ze śladami korozji

W próbkach pobranych z żeber i podciągów beton charakteryzował się porowatą strukturą z widoczną dużą ilością soli. Odczyn pH wyciągu wodnego betonu pH oscylował w granicach 8–9. W przeważającej części beton był zobojętniony na całą grubość otuliny i głębiej – szacunkowo na około 8–10 cm. W próbkach stwierdzono obecność dużych ilości chlorków i siarczanów oraz znacznie mniej węglanów.

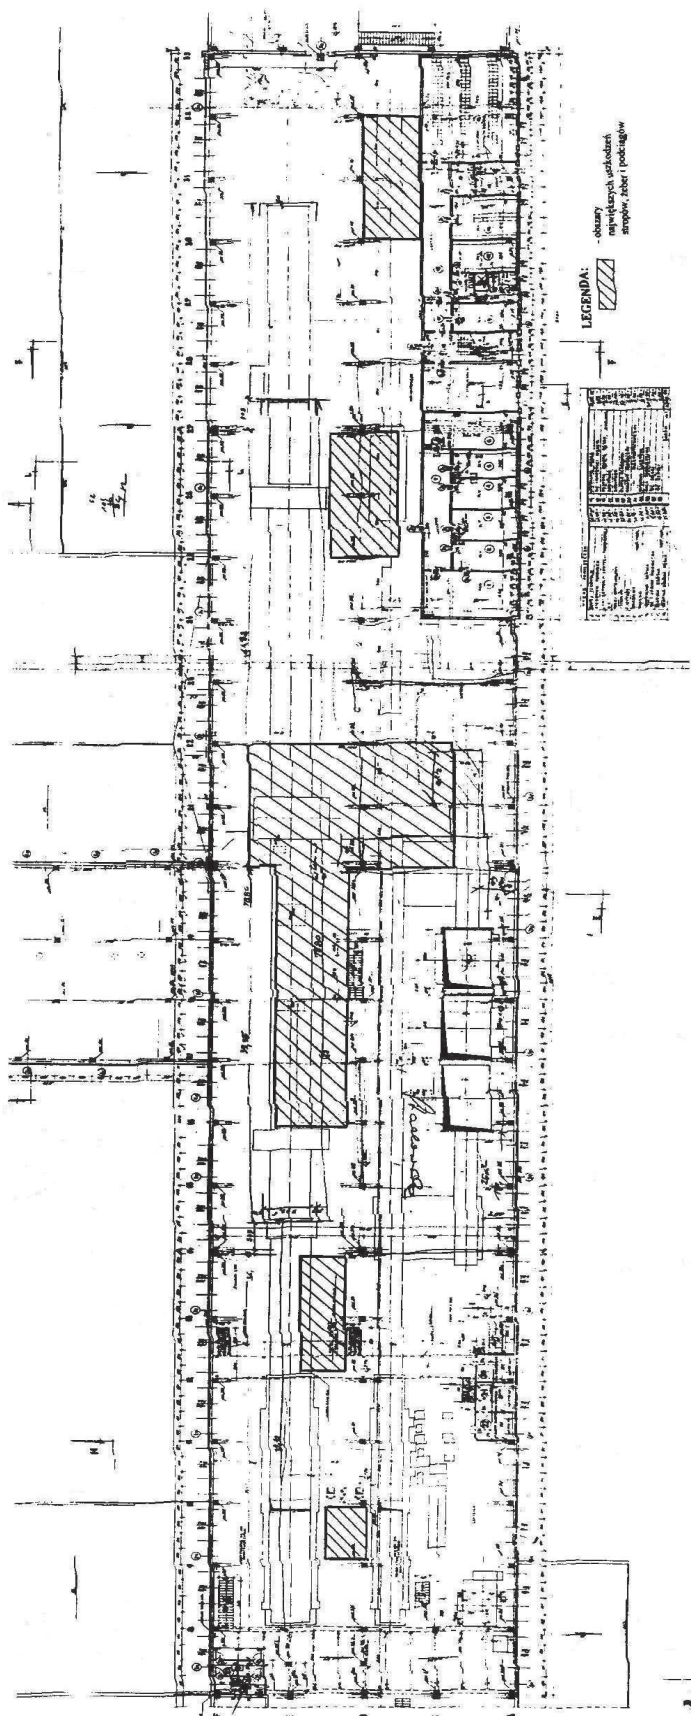
Rys. 5. Obszary największych uszkodzeń elementów żelbetonowych

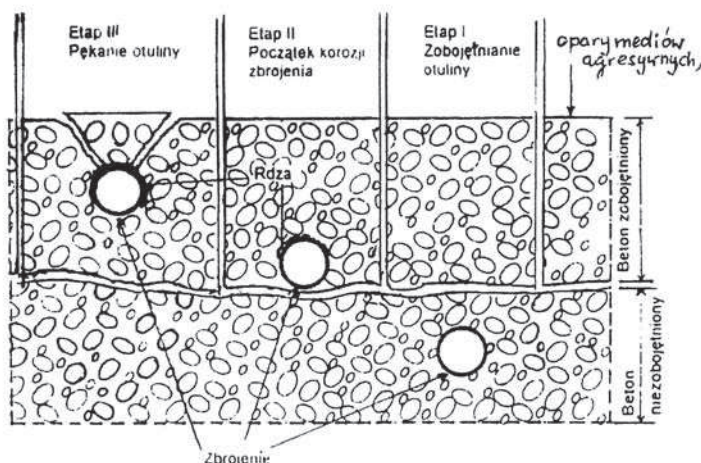
Rys. 6. Przebieg niszczenia konstrukcji żelbetowych

W przypadku, gdy alkaliczność roztworów w porach betonu, w pobliżu zbrojenia ulega obniżeniu do wartości odczynu $\text{pH} < 11,8$, beton traci właściwości ochronne. Staje się wówczas możliwa depolaryzacja katodowa mikroelementów i rozpoczyna się proces korozji zbrojenia [3]. Korozja zbrojenia objawia się zwiększeniem objętości tlenków żelaza. Proces ten powoduje „rozsadzanie” betonu otulającego pręty zbrojenia i systematyczną destrukcję betonu. Schemat procesu niszczenia przedstawiono na rysunku 6.

- etap I: zobojętnienie betonu,
- etap II: inicjacja korozji zbrojenia, która początkowo nie daje zewnętrznych objawów zniszczenia,
- etap III: postępująca korozja zbrojenia – pojawienie się rys i odpadanie kawałków betonu, co powoduje zagrożenie bezpieczeństwa użytkowników.
