# Rozbiórka żelbetowego komina zbieżnego (cz. 1)

Mgr inż. Władysław Ankiewicz

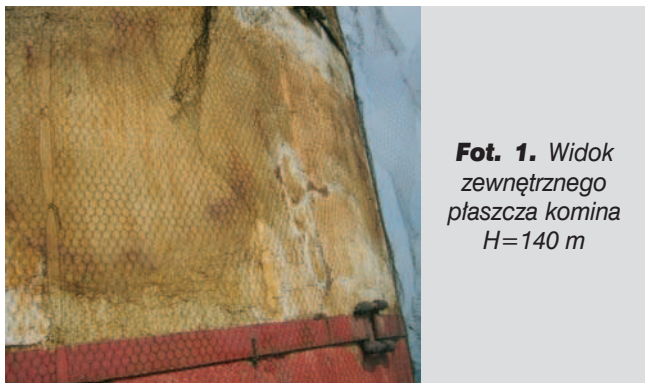
Przedmiotowy żelbetowy komin zbieżny zrealizowany został pod koniec lat 60. Jego stan techniczny (fot. 1) oceniony został jako wymagający rozbiórki.

**Fot. 1.** Widok zewnętrznej płaszczyzny komina  $H=140$  m

Ekspertyza oceniająca stan techniczny komina wykonanego pod koniec lat 60. ubiegłego wieku stwierdziła niską wytrzymałość płaszcza betonowego – nie pozwalającą na umieszczenie na wierzchołku komina urządzenia kruszącego o większych parametrach, pozwalających na szybszy postęp prac. Płaszcz komina usiany był gęstą siatką spękań. Mimo pierścieni wzmacniających i siatek ochronnych rejon komina stwarzał zagrożenie bezpieczeństwa z uwagi na spadający żwir z betonu ulegającego erozji.

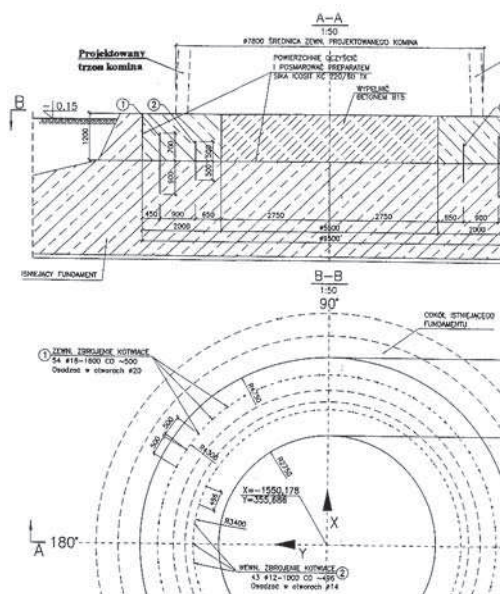
**Rys. 1**

W związku ze zmianą parametrów komina – głównie średnicy trzonu – projektant zdecydował się posadowić trzon w wewnętrznej części cokołowej fundamentu z zastosowaniem prętów wklejanych w bryłę fundamentu (rys. 1).

strefa wewnątrz cokołu – zgodnie z obowiązującymi zasadami jest bardzo słabo zbrojona.

Kotwienie trzonu komina z zastosowaniem prętów wklejanych w tej strefie powinno więc budzić zrozumiałe niepokój. Obliczenia statyczne w razie parcia wiatru na trzon powinny potwierdzać, że zbrojenie na rozciąganie w górnej warstwie strefy wewnątrz cokołowej fundamentu komina jest wystarczające.

Poza tym Norma kominowa, w poz. 7.6.2 stanowi: „Pręty zbrojenia wystające z fundamentu, jako łączniki powinny mieć zróżnicowane długości tak, aby styki zbrojenia pionowego komina nie występowały w jednym przekroju”. Praktycznie, co czwarty pręt powinien być tej samej długości. Tymczasem pręty wklejane, były jednej długości w pierścieniu wewnętrznym

zagłębione w fundamencie na 50 cm i w pierścieniu zewnętrznym zagłębione na 90 cm.

Znamienne jest, że w ekspertyzie dotyczącej stanu technicznego fundamentu stwierdzono, że: „**beton spełnia wymagania stawiane klasie wytrzymałości C8/10**”. Natomiast PN stanowi, w poz. 4.3.1, że ... „**najniższa klasa betonu w fundamencie komina powinna być B20**”.

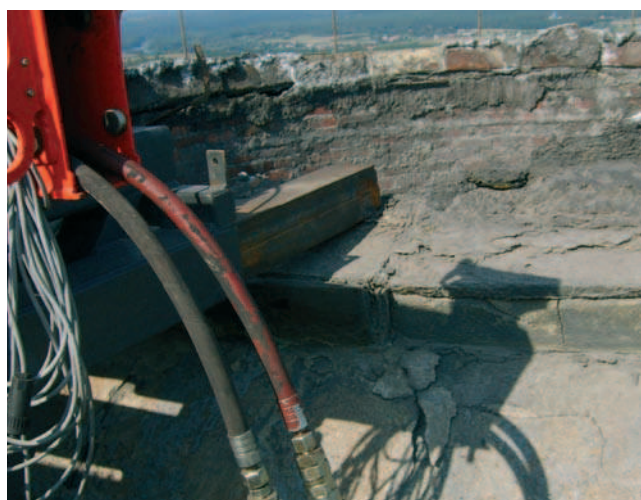
Fot. 2a. Rozpoczęcie robót rozbiórkowych

Kruszarka pracująca na wierzchołku komina w I etapie robót oparta była na maszcie windy i płaszczu komina (fot. 2a i 2b). Maszt windy kotwiono do płaszczu co 9 m. Czyli w skrajnych sytuacjach maszt zamocowany był wspornikowo na wysięgu 9 m.

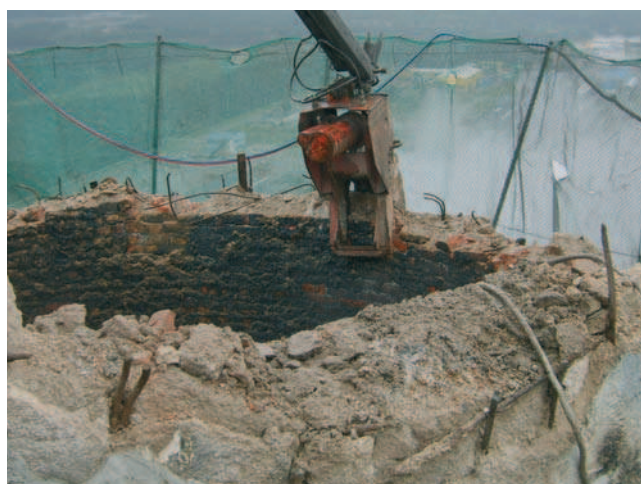
Fot. 2b. Etap I – kruszenie komina hydrauliczną szczęką z wrzucaniem urobku do drąży

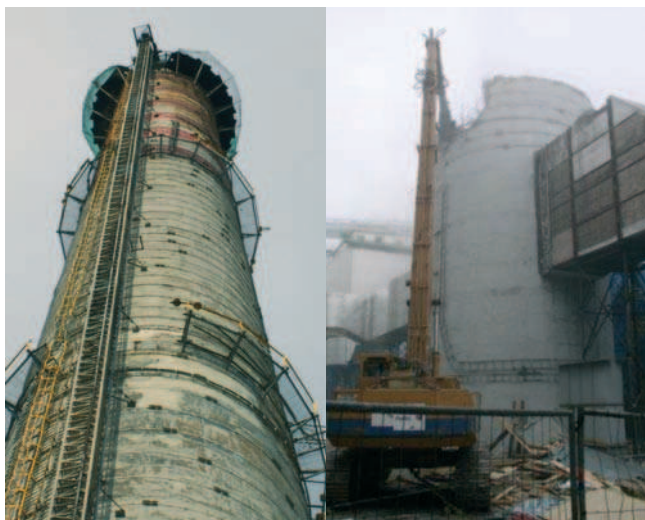
**Fot. 3.** Początkowa faza rozbiórki komina

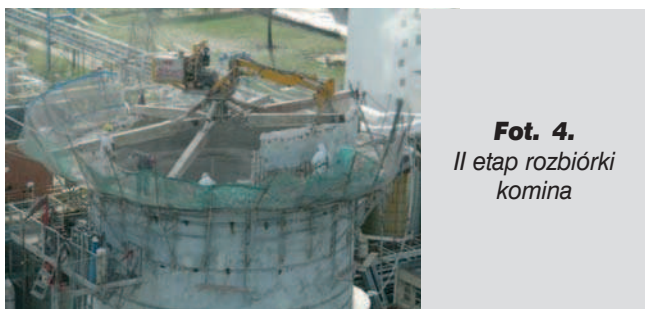
Ponieważ od poziomu +100 m średnica komina była większa, a trzon komina grubszy można było zastosować kruszarkę wieloramienną o znacznie większej wydajności, posiadającą możliwość opierania się przemiennie na kilku teleskopowych ramionach (fot. 4).

**Fot. 4.** II etap rozbiórki komina

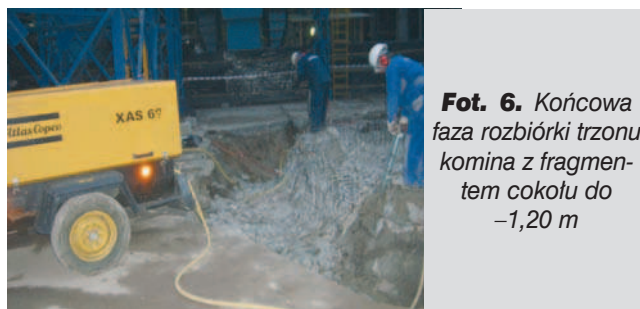
Na poziomie +1,5 m żuraw wycofano, teren sprzątnięto i z uwagi na niską jakość techniczną fundamentu komina do poziomu –1,20 m prowadzono rozbiórkę trzonu i części cokołu fundamentu z zastosowaniem lekkiego sprzętu pneumatycznego (fot. 6).

**Fot. 6.** Końcowa faza rozbiórki trzonu komina z fragmentem cokołu do –1,20 m
