# Stan techniczny i analiza energetyczna jako podstawowe aspekty rewitalizacji osiedli z budynkami wielkopłytowymi

Dr inż. Anna Ostańska, Politechnika Lubelska

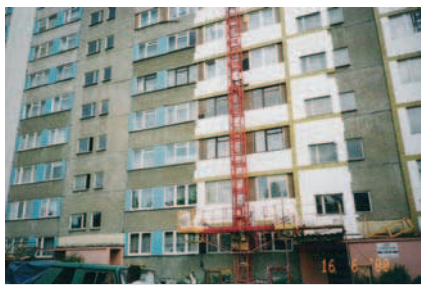
no powlekaną blachą trapezową na ruszcie stalowym (rys. 7) [7]. Rozwiązanie to nie zlikwidowało w pełni przemarzania ścian. Z tego powodu w roku 1999 wykonano projekt drugiego etapu ocieplenia pozostałych ścian metodą BSO [8]. Zaprojektowano ocieplenie belko-ściany styropianem o grubości 6 cm. Po sprawdzeniu obliczeń okazało się, że grubość docieplenia jest niewystarczająca i nie spełnia warunków normowych (pominięto

**Rys. 7.** System wielkopłyty, ocieplenie wykonano bez oceny stanu technicznego, I ETAP – ściany szczytowe i filarki – metoda lekka-sucha, stan w 2000 r. [11]

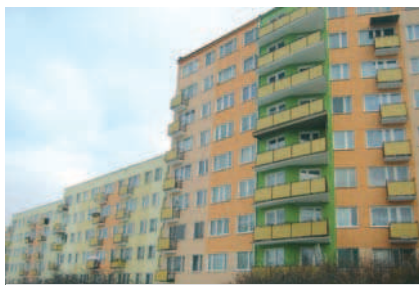
**Rys. 8.** System wielkopłyty, II ETAP – belko-ściany na fasadach i wymiana ocieplenia na filarkach międzyokienne – BSO (styropian). Ściany szczytowe bez zmian, stan w 2002 r. [11]

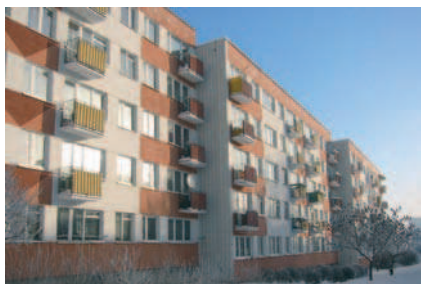
**Rys. 9.** Budynek systemu wielkopłyty przy ul. Skołuby 5, elewacja po drugim etapie ocieplenia. Zachowano detal podziału elewacji na filarki międzyokienne i belko-ściany, ale skrócono długość okapników zewnętrznych, stan luty 2002 r. [11]

wykonania dociepleń jest dobra (rys. 9). Zrealizowany projekt nie uwzględniał jednak w obliczeniach punktowych i liniowych mostków termicznych. Mimo tych zabiegów, mostki punktowe widoczne są na elewacji już podczas kilku-

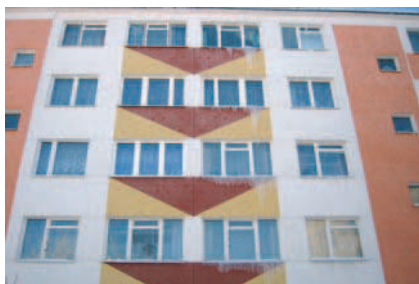
**Rys. 10.** Budynek systemu wielkopłyty przy ul. Skołuby 5, budynek po II etapie ocieplenia. Różnorodna stolarka okienna, przemarzanie ocieplonych ścian, widoczne sople i mostki punktowe w miejscach montowanych kołków; narożnik elewacji po II etapie ocieplenia, stan luty 2002 r. [11]

nastostopniowego mrozu na tyle wyraźnie, że można policzyć kołki mocujące poszczególne płyty styropianu (rys. 10).

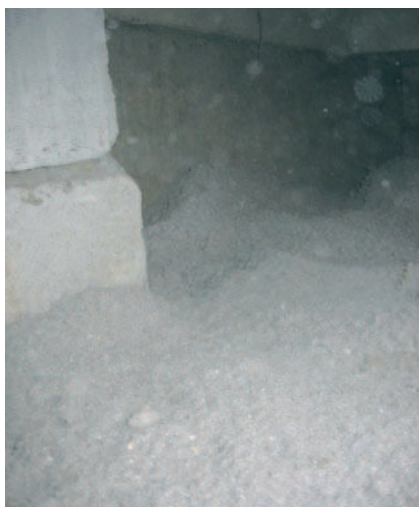
**Rys. 12.** Aktualne ocieplenie stropodachu ekofibrem [11]

W latach 2002–2003, mimo wykonania kolejnej warstwy pokrycia dachowego, nie ocieplono stropodachów. Dopiero w roku 2005 ocieplenie wykonano we wszystkich budynkach mieszkalnych (rys. 11, 12), podobnie jak opisano to w przypadku budynków wieloblokowych [3].

Podczas realizacji docieplenia ścian zamknięto możliwość przewietrzania wentylowanego stropodachu, ponieważ lokalnie zakleiono styropianem otwory wentylacyjne w ściankach kolankowych. Wytwarzane pod pokryciem z papy ciśnienie pary wodnej, wynikające z okresowo dużej różnicy temperatur, może spowodować zawilgocenie izolacji termicznej stropu ostatniej kondygnacji.

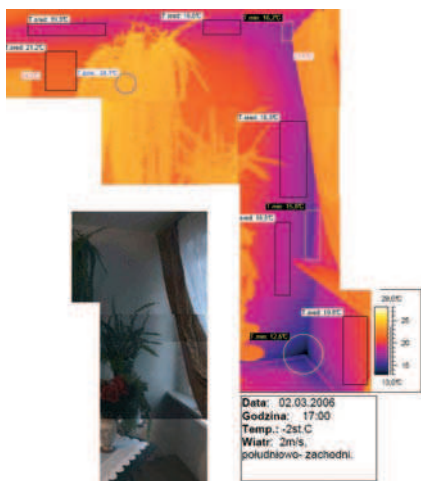
**Rys. 13.** Termogram, parter ściana półszczytowa narożnik południowo-wschodni, budynek wielkopłytkowy przy ul. Prążniczki 5/51 [11]

Termogram na rysunku 13 wykazuje dużą różnicę temperatur pomiędzy temperaturą powietrza (24,1°C) a narożnikiem ściany półszczytowej i stropu nad piwnicą o 11 K oraz belko-ścianą o ponad 7 K. To potwierdza zwiększoną ucieczkę ciepła zarówno przez strop parteru, jak i ocieplone nadproże.

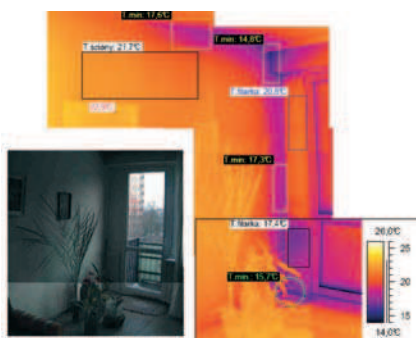
**Rys. 14.** Termogram, ostatnie IV piętro ściana półszczytowa narożnik południowo-wschodni, budynek wielkopłytkowy przy ul. Prążniczki 5/59 [11]

Z kolei termogram na rysunku 14 przedstawia dużą różnicę między temperaturą powietrza (22,9°C), temperaturą narożnika ściany półszczytowej i stropu nad III piętrzem (7 K) a temperaturą belko-ściany (8 K).

Świadczy to o znacznej ucieczce ciepła przez ocieplone już nadproże ostatniej kondygnacji. Na uwagę zasługuje skuteczne ocieplenie filarka międzyokiennego, który ma temperaturę tylko o 2 K mniejszą od temperatury powietrza. Termogram na rysunku 15 przedstawia fragment ściany sąsiadującej z szybem windowym na parterze, która ma temperaturę o 7 K niższą niż temperatura otoczenia. Pod sufitem temperatura

była niższa o 5,5 K od temperatury w pomieszczeniu; świadczy to o braku ocieplenia i potrzebie jego uzupełnienia.

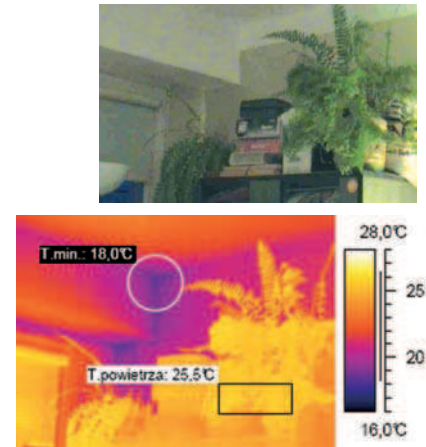
**Rys. 16.** Termogram, VII piętro widok w kierunku północno-zachodnim narożnik ściany szczytowej i belko-ściany, adaptacja pralni na mieszkanie, budynek wielkopłytkowy przy ul. Kiepury 13/51

Natomiast termogram na rysunku 16 potwierdza w pokoju na VII kondygnacji przemarzanie belki nadprożowej, która ma temperaturę niższą o ponad 5 K od otoczenia.

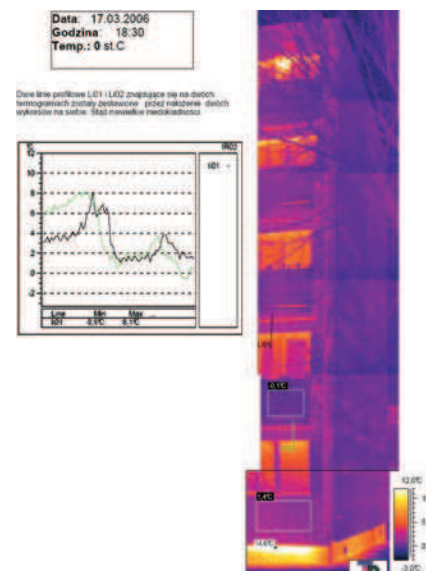
**Rys. 18.** Termogram do rys. 17 [11]

Termogram na rysunkach 18, 20 potwierdza wysoką temperaturę pasa przyziemia. Na rysunku 20 porównanie wykresów temperatury trzech płyt balkonowych z oknami i pasem przyziemia nie wykazuje wpływu ucieczki ciepła z okien na temperaturę płyt balkonowych, jednak potwierdza przemarzanie węzła balkonu wspornikowego i ściany osłonowej. Widoczna jest też zwiększona ucieczka ciepła przez ościeża, co świadczy o braku ocieplenia w tym miejscu. Okna

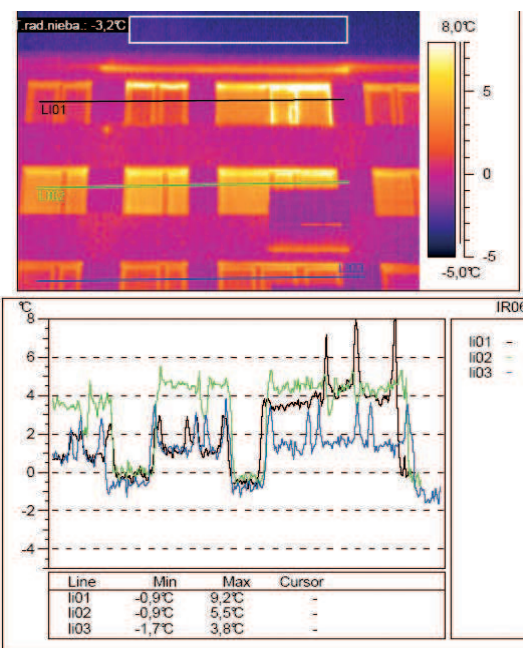
**Rys. 22.** Termogram do rys. 21

klatki schodowej wymagają wymiany lub doklejenia drugiej szyby. Na termogramie (rys. 22) porównano wykresy profili temperatury przeprowadzonych przez trzy sąsiednie okna na dwóch kondygnacjach. Średnia różnica między oknami lokali mieszkalnych wynosi 2 K, co odpowiada różnicy w przenikalności cieplnej około 0,75 W/m<sup>2</sup>K. Natomiast porównanie okna w mieszkaniu z oknem w suszarni pozwala oszacować średnią różnicę temperatury na 3 K, co odpowiada różnicy w przenikalności cieplnej około 1,2 W/m<sup>2</sup>K. Należy uporządkować pod względem termicznym stolarkę okienną. Poważną wadą ocieplenia są kołki mocujące styropian, widoczne termicznie nawet z dużej odległości (ok. 50 m).

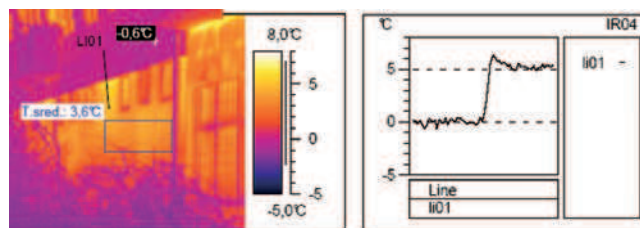
**Rys. 24.** Termogram do rys. 21

Termogram na rysunku 24 przedstawia wykres profilu termicznego, który wskazuje różnicę temperatur ściana ocieplona – cokół (piwnice) wynoszącą około 5 K. Dowodzi to konieczności dalszych działań termicznych również w tym miejscu.
