Zagrożenia awaryjne żarobetonowych przewodów kominów żelbetonowych

Doc. dr hab. inż. Marek Lechman, Instytut Techniki Budowlanej, Warszawa

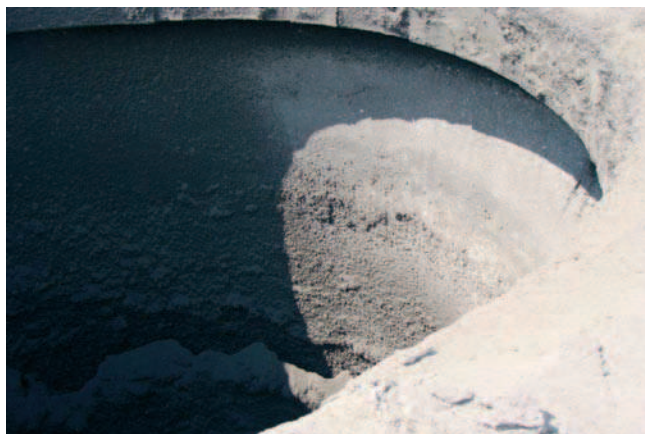
$3,04$ m. Przestrzeń między płaszczem zewnętrznym i wewnętrznym o szerokości $0,12$ m wypełniono żużłem granulowanym. Awaria przewodu żaroodpornego wydarzyła się w 2007 r. w sposób niesygnalizowany. Jej skutkiem było obsunięcie się przewodu w stosunku do trzonu zewnętrznego o około 3 m (rys. 1). W partii wieńczącej przewodu występowały luźne fragmenty żarobetonu. W niektórych miejscach żarobeton wykazywał niską wytrzymałość mechaniczną. Między poziomem $+35$ i $+40$ m zlokalizowano miejsce wybożenia przewodu. W miejscu tym widoczne są wygięte do wewnątrz pręty zbrojenia pionowego i poziomego, a na nich – odłamy żarobetonu. W strefie powstania uszkodzenia występują pionowe zarysowania (rys. 2). W popielniku znaleziono fragmenty betonu żaroodpornego i izolacji z żużla wielkopiecowego, który wysypał się wskutek rozszczelnienia ścianki przewodu. Na podstawie dokonanych oględzin nie stwierdzono wychylenia

Rys. 1. Obsunięcie się przewodu żarobetonowego względem trzonu żelbetonowego o 3 m, w wyniku lokalnej utraty stateczności powłoki przewodu

wewnętrznego przewodu żarobetonowego z pionu. Dokonane oględziny wykazały, że przewód żarobetonowy uległ awarii na skutek lokalnej utraty stateczności na długości około 3 m w strefie 35–38 m. O tyle właśnie przewód wewnętrzny uległ obniżeniu w stosunku do trzonu zewnętrznego. Mechanizm zniszczenia polegał na powstaniu załamów plastycznych na całym obwodzie w trzech równoległych poziomach powłoki żaroodpornej na odcinku około 3 m, w następstwie czego załom środkowy uległ przemieszczeniu do wewnątrz. Wskutek wzajemnego ząbienia się, poszczególne odłamy żarobetonu uległy wyłamaniu, zaś pręty zbrojeniowe wybocheniu do wewnątrz. Towarzystwo temu wypadanie fragmentów żarobetonu oraz wysypywanie się izolacji z żużla wielkopieczowego. Sytuację tę potwierdziły wyniki pomiarów termowizyjnych, które wskazywały na podwyższenie temperatury na powierzchni trzonu wskutek uszkodzeń izolacji i żarobetonu na poziomie około 35–38 m. Oprócz uszkodzeń przewodu żarobetonowego, stwierdzono występowanie licznych spękań żelbetowego trzonu komina zarówno w kierunku pionowym, jak i poziomym. Rysy pionowe zlokalizowano głównie w dolnej części komina w strefie otworów wlotowych oraz w części górnej, pozbawionej osłony termicznej.

Ocenia się, iż w stanie istniejącym utrzymuje się nadal zagrożenie miejscowej utraty stateczności wewnętrznego przewodu żarobetonowego, z powodu postępu procesu korozji chemicznej i degradacji wytrzymałościowej żarobetonu. Prognozowanie zachowania się przewodu żarobetonowego w czasie jest zadaniem trudnym. Lokalna utrata stateczności objawia się bowiem nagłym „tąpnięciem” przewodu, przy czym wyboczenie to niekoniecznie musi wystąpić w tym samym przekroju. Poawaryjna naprawa przewodu żaroodpornego jest przedsięwzięciem bardzo niebezpiecznym i wysoce ryzykownym. Dla jej przeprowadzenia konieczne jest prowadzenie pomiarów osiadań przewodu wewnętrznego względem korony komina w dłuższym okresie czasu. Jeżeli proces tych osiadań wskazuje na stabilizację, można przystąpić do prac naprawczych pod warunkiem, że są one prowadzone w sposób całkowicie bezwstrząsowy i przy ciągłej kontroli przemieszczeń pionowych przewodu. Naprawa polegałaby na uzupełnieniu zbrojenia i żarobetonu, co powinno powstrzymać proces dalszego osiadania. W zaistniałej sytuacji zalecono podjęcie prac projektowych celem wybudowania nowego komina. Do tego czasu zaproponowano monitorowanie osiadań przewodu względem korony komina.

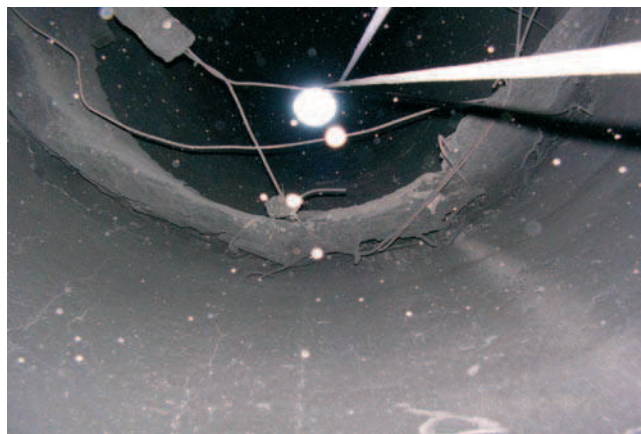
Rys. 2. Postać miejscowej utraty stateczności przewodu żaroodpornego w poziomie około $+35$ m

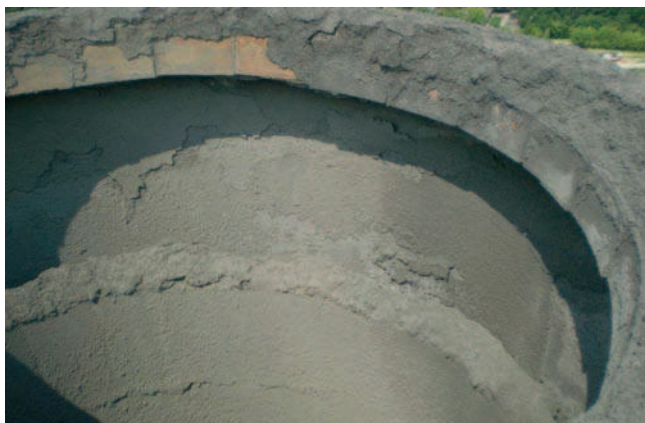
Rys. 3. Obniżenie się przewodu żaroodpornego względem trzonu o około 1,3 m w wyniku utraty stateczności miejscowej płaszczu

kości +10,0 m, połączona z wysypianiem się około 18 m³ izolacji żużlowej. Skutkiem tego było obniżenie się płaszczka żarobetonowego o około 1,2–1,3 m oraz jego wychylenie z pionu o 0,075 m (rys. 3). Zgodnie z zaleceniami wykonanej ekspertyzy, płaszcz żarobetonowy komina został wzmocniony w 1993 r. od poziomu posadowienia do poziomu +13 m za pomocą powłoki z betonu żaroodpornego o grubości 0,14 m (rys. 4). Wraz z płaszczem wzmacniającym, zbrojonym podwójną siatką zbrojenia, wykonano monolityczną ścianę działową – przeponę, po rozebraniu starej uszkodzonej. Komin jest eksploatowany do dnia dzisiejszego. Przeprowadzone w 2008 r. badania techniczne komina wykazały, że nie nastąpiło dalsze obniżenie żarobetonowego płaszczka względem korony komina. W górnej części przestrzeni pomiędzy obydwo-ma płaszczkami stwierdzono brak materiału izolacyjnego w postaci żużla wielkopieczowego. Lokalnie występują ubytki i spęczenia żarobetonu, odsłonięte, wybożone pręty zbrojenia pionowego, poziome rysy w miejscach styków warstw betonu. Liczba takich miejsc wzrasta w części przewodu poniżej wysokości 40 m. Na poziomie +13 m (górny poziom wewnętrznego płaszczka wzmacniającego) widoczne są lokalne ubytki żarobetonu i odsłonięte wygięte pręty zbrojenia. Aktualny stan powłoki wzmacniającej żarobetonowy prze-

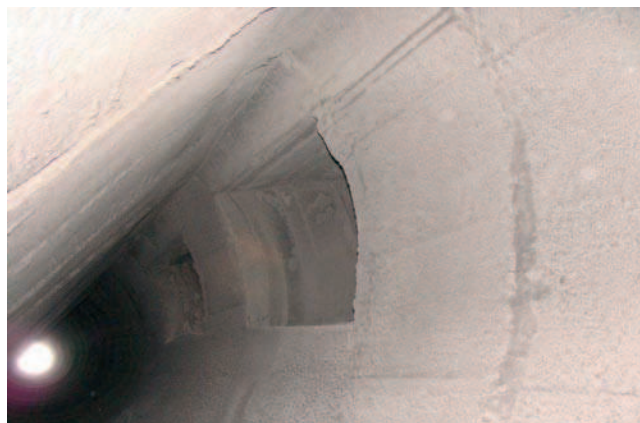
Rys. 4. Wzmocnienie uszkodzonego przewodu żarobetonowego w strefie otworów wlotowych za pomocą powłoki z betonu żaroodpornego

wód od wewnątrz ocenia się jako zadowalający, podobnie jak i połączona z nią monolitycznie przepo-ny (rys. 4). Podczas dokonywania wyczystki nie natrafiono wewnątrz przewodu komina na fragmenty wykruszonego żarobetonu. Oprócz uszkodzeń przewodu, występują pęknięcia przelotowe w górnej części trzonu, liczne odpryski i ubytki betonu oraz rysy pionowe i poziome na powierzchni płaszczka zewnętrznego komina. Na podstawie wyników wykonanych ocen i ekspertyz w okresie 1992–2008 można stwierdzić, że zachowanie się żarobetonowego przewodu komina wykazuje pewną stabilizację. Nie oznacza to jednak, iż całkowicie znikło zagrożenie lokalnej utraty stateczności przewodu żarobetonowego. Zagrożenie takie utrzymuje się z powodu postępu procesu korozji chemicznej i degradacji wytrzymałościowej żarobetonu. Prognozowanie zachowania się przewodu żarobetonowego w czasie jest obciążone dużą niepewnością, ponieważ lokalna utrata stateczności objawia się nagłym „tąpnięciem”, które może wystąpić w dowolnym przekroju przewodu. W związku z bezpośrednim oddziaływaniem gazów na górny odcinek trzonu i brakami materiału izolacyjnego, zalecono nadbudowanie obniżonego przewodu żarobetonowego cegłą klinkierową wraz z przyklejeniem do wewnętrznej powierzchni trzonu bloków szkła piankowego czarnego (po oczysz-

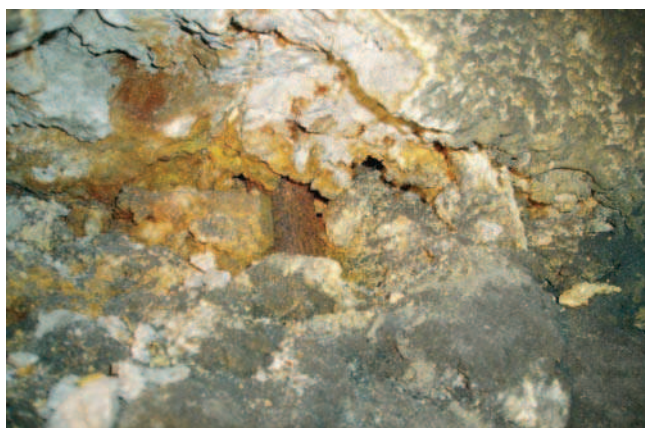
Rys. 5. Degradacja żarobetonu na wewnętrznej powierzchni przewodu

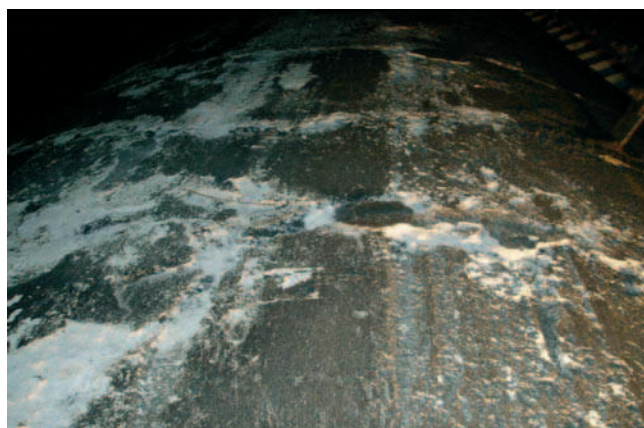
Rys. 6. Uszkodzenia korozyjne żarobetonu na zewnętrznej powierzchni przewodu

trzonu do wysokości około 30 m. Powyższe objawy mogły świadczyć o możliwości przenikania spalin w dolnej części kominu przez nieszczelny płaszcz żarobetonowy do przestrzeni pomiędzy obydwo- ma płaszczami i ich wykraplanie się na chłodniejszej wewnętrznej powierzchni trzonu. Teza ta została wykazana później po przeprowadzeniu bezpośrednich oględzin przewodu. Agresywny względem betonu i zbrojenia kondensat przesiąkał poprzez spękania trzonu, co objawiało się występującymi na jego zewnętrznej powierzchni rdzawymi zaciekami. Częściowe wyjaśnienie tego problemu uzyskano na podstawie analizy parametrów przepływu spalin w rozpatrywanym okresie, z której wynikało, że temperatura spalin w przewodzie spadała poniżej 90°C, a ich prędkość wynosiła około 3 m/s. Wartość ta była zbyt mała dla uzyskania wystarczającej wysokości termicznego wyniesienia spalin, zwłaszcza przy większych prędkościach wiatru. Powyższe warunki umożliwiły dyfuzję gazów przez ścianę przewodu. Na podstawie przeprowadzonych w 2004 r. badań technicznych kominu stwierdzono występowanie uszkodzeń przewodu żarobetonowego w postaci ubytków, wykruszeń i odspojień żarobetonu, odstonięcia i korozji zbrojenia, rys pionowych oraz poziomych rozwarstwień. Powyższe objawy występowały w większym stopniu na powierzchni wewnętrznej przewodu, w mniejszym zaś na jego powierzchni zewnętrznej. Żarobetonowy przewód dymowy wykazywał ponadto wychylenie z pionu, które w poziomie wylotu kominu wynosiło około 0,75 m. W dolnej części przewodu od strony wewnętrznej nad otworem wlotowym stwierdzono objawy zaawansowanej korozji, a nawet całkowitej destrukcji żarobetonu (rys. 5). Oznaki degradacji korozyjnej obserwowano również na zewnętrznej powierzchni tego odcinka przewodu, co świadczyło o perforacji płaszczu żarobetonowego (rys. 6).

Potwierdzeniem tego były wyniki badań laboratoryjnych, które wykazały bardzo wysoką 80% zawartość siarczanów, nadmierne skażenie chlorkami oraz bardzo niski wskaźnik pH (4,4) w pobranych próbkach żarobetonu. Wysoką zawartość siarczanów stwierdzono również w próbce betonu pobranej z wewnętrznej powierzchni płaszczu zewnętrznego (trzonu) na tej samej wysokości. Wysokie zawartości siarczanów i niski odczyn pH świadczyły o zaawansowanym procesie korozji siarczanowej żarobetonu przewodu i betonu trzonu oraz o ich niedostatecznych właściwościach ochronnych w stosunku do zbrojenia. Wystąpiły ponadto objawy daleko posuniętej degradacji wytrzymałościowej żarobetonu. Stan ten stwarzał duże zagrożenie lokalnej utraty stateczności przewodu żarobetonowego. Znaczny stopień destrukcji i wysokie skażenie agresywnymi jonami siarczanowymi żarobetonu wykluczało możliwość skutecznej sanacji lub wzmocnienia przewodu kominu. Biorąc pod uwagę powyższe przesłanki, podjęto decyzję o rozbiórce kominu i budowie nowego. Do czasu definitywnego wyłączenia z eksploatacji, zalecono monitorowanie stanu kominu, obejmujące prowadzenie obserwacji wizualnych, wykonywanie pomiarów geodezyjnych pionowości i osiadań raz na kwartał oraz badania fizykochemiczne próbek betonu trzonu. W 2005 r. komin został wyburzony, a na jego fundamencie posadowiono nowy komin żelbetowy cylindryczny o wysokości $h = 80$ m.
