# O przyczynach zarysowań i osuwania się pewnego budynku w Szczecinie

Dr inż. Teresa Paczkowska, dr Cyprian Seul, Zachodniopomorski Uniwersytet Technologiczny, Szczecin

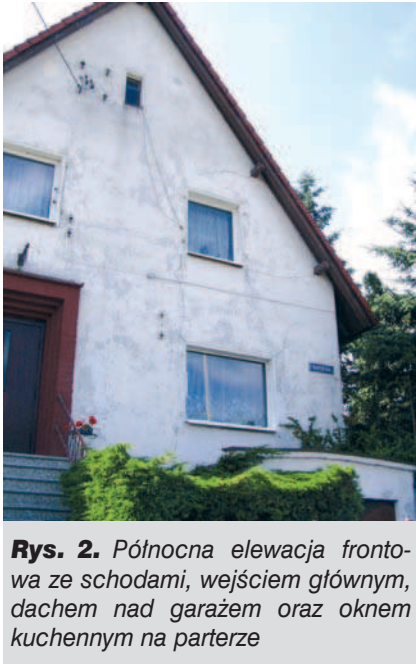
**Rys. 2.** Północna elewacja frontowa ze schodami, wejściem głównym, dachem nad garażem oraz oknem kuchennym na parterze

Niemalże natychmiast po zakończeniu inwestycji, zauważono licznie pojawiające się spękania i zarysowania różnych elementów konstrukcyjnych budynku w północno-zachodnim narożniku. Zaczęła odpadać glazura ze ścian w kuchni, pojawiły się liczne zarysowania ścian i elewacji północnej i zachodniej (rys. 2-4), a także groźne pęk-

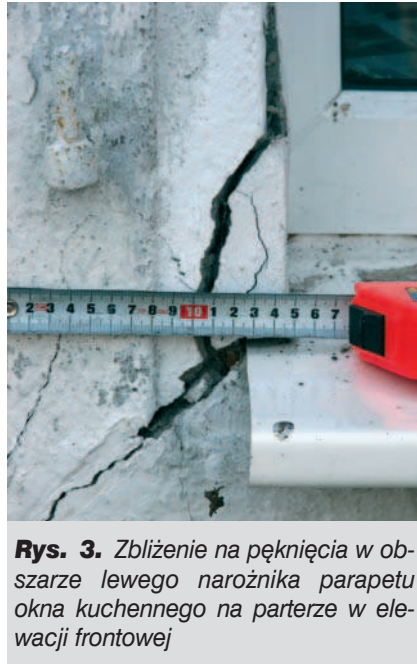
**Rys. 3.** Zbliżenie na pęknięcia w obszarze lewego narożnika parapetu okna kuchennego na parterze w elewacji frontowej

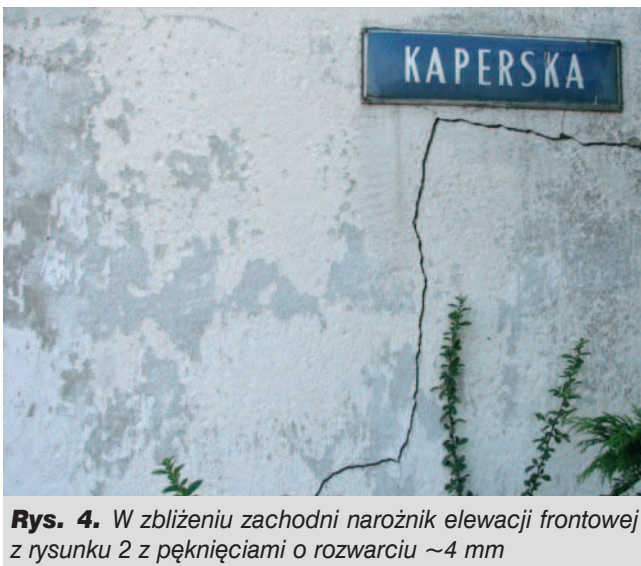
**Rys. 4.** W zbliżeniu zachodni narożnik elewacji frontowej z rysunku 2 z pęknięciami o rozwarciu ~4 mm

nięcia stropu nad piwnicą w części zachodniej. Układ rys sugeruje, że następowało powolne osiadanie naroża wraz ze „spływaniem” tej części obiektu w kierunku północno-zachodnim. Proces pękania postępował w czasie i szerokość rys i pęknięć wzrastała osiągając rozwarcie do 10 mm. Koniecznym okazało się w trybie pilnym wykonanie szeregu zabiegów zabezpieczających budynek przed zniszczeniem. Podparto zastrzałem narożnik budynku oraz zabezpieczono w piwnicy stemplami drewnianymi północną część odcinkowego stropu stalowo-ceramicznego.

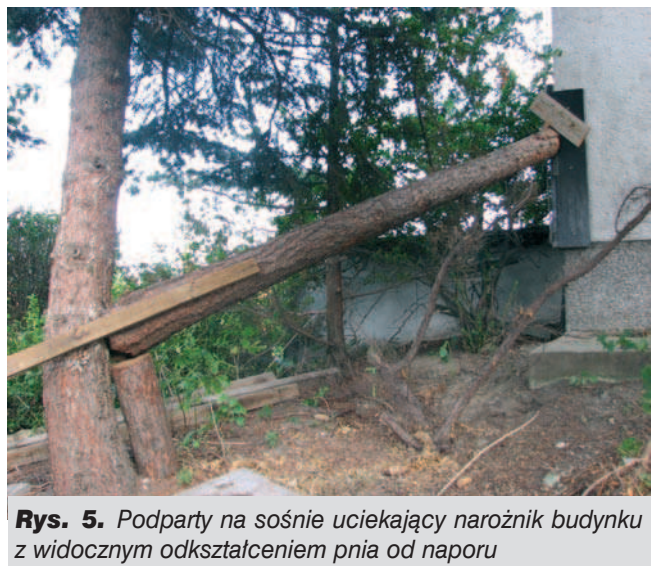
**Rys. 5.** Podparty na sośnie uciekający narożnik budynku z widocznym odkształceniem pnia od naporu

Prowizoryczne zabezpieczenie „uciekającego” północno-zachodniego narożnika budynku zastrzałem pokazano na rysunku 5, a charakter spękań ściany zachodniej na rysunku 6. Także część stropu nad piwnicą – od strony zewnętrznej ściany do pierwszej belki stalowej została rozerwana w środku. Wskutek postępującego rozwarcia groziła jego zawaleniem, co wymusiło jego podstemplowanie tej części stropu (rys. 7).

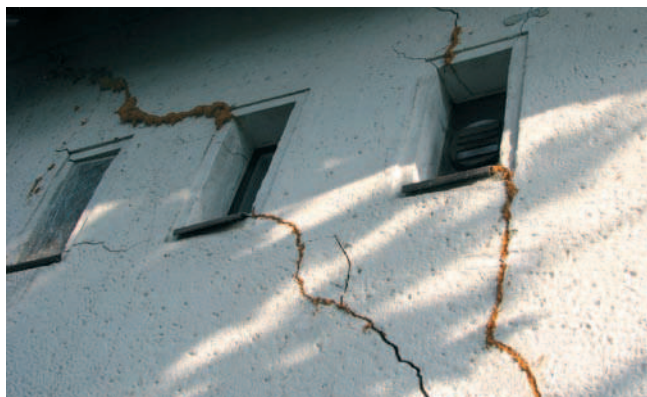
**Rys. 6.** Spękana w obszarze trzech okien kuchennych; zachodnia ściana zabezpieczona pianką przed przedmuchiwaniem

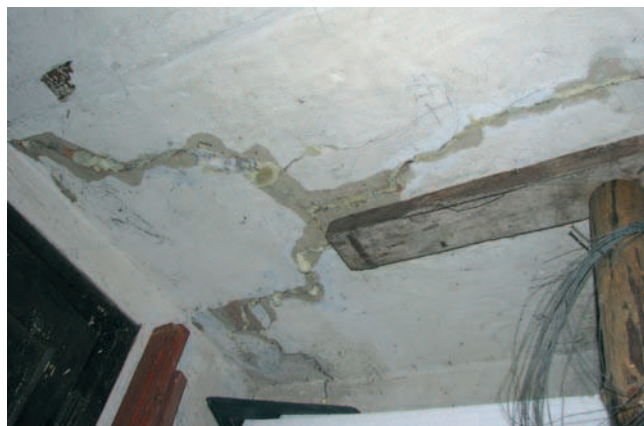
**Rys. 7.** Spękany strop odcinkowy w piwnicy, podparty stemplami zabezpieczającymi przed jego zawaleniem

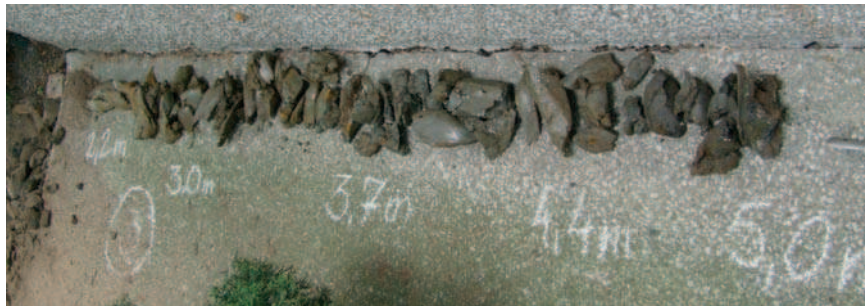
Rys. 8. Pobrany materiał badanego podłoża z odwiertu nr 3

otworów badawczych. Na podstawie przeprowadzonych badań terenowych i laboratoryjnych stwierdzono, że w badanym podłożu (przekrój I-I i II-II) wydzielić można warstwę gruntów nasypowych oraz warstwę gruntów rodzimych. Materiał pobrany z odwiertu nr 3 przedstawiono na rysunku 8. Warstwę gruntów nasypowych

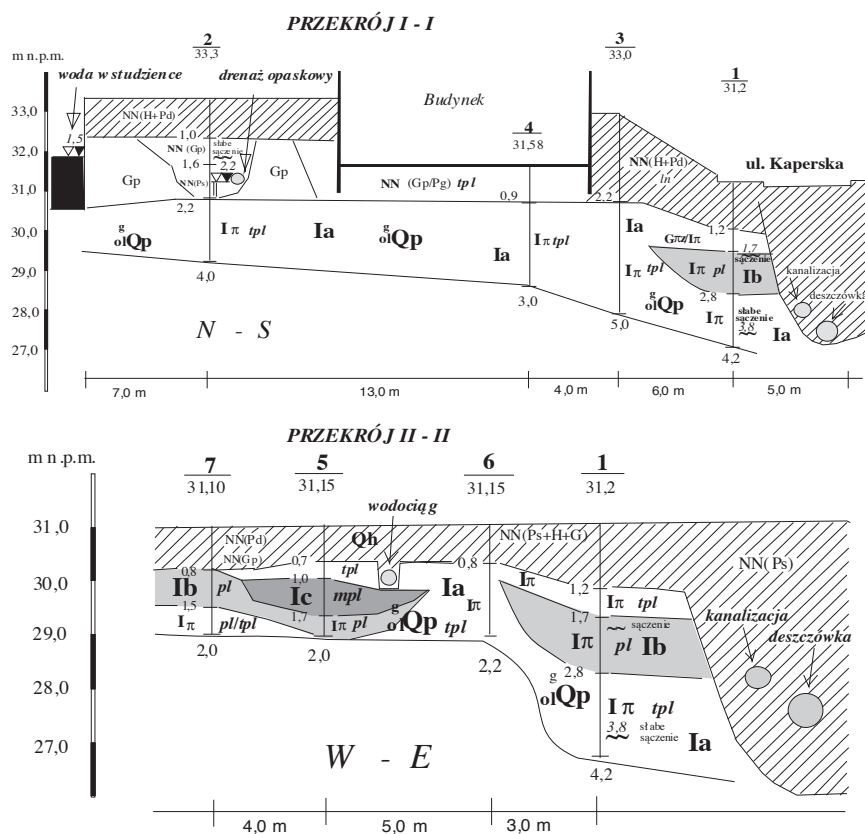
Rys. 9. Przekroje geologiczno-inżynierskie badanego podłoża gruntowego

dzielono ze względu na stopień plastyczności. Warstwa iłów miękkoplastycznych (Ic) znajduje się w sąsiedztwie starej instalacji deszczowej między otworami 6 i 7. Iły plastyczne (Ib) zalegają pod chodnikiem (przekrój II – II) na głębokości od 0,8 do 2 m. Pozostałe grunty są w stanie twaroplastycznym (Ia) i znajdują się pod budynkiem oraz między budynkiem, a ul. Kaperską w sąsiedztwie bardziej plastycznych iłów.
