Analiza przyczyn katastrofy ściany nośnej przy adaptacji zabytkowego obiektu przemysłowego

Dr hab. inż. Wiesław Ligęza, dr inż. Piotr Matysek, dr inż. Marian Płachecki,
Politechnika Krakowska

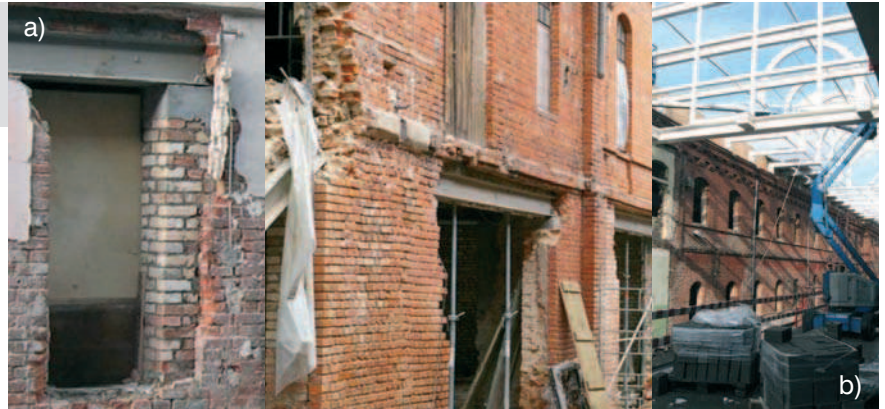
Rys. 2. a) Widok nadproży witryny, b) widok konstrukcji stalowej nad pasażem, wspartej na ścianie zewnętrznej (1)

Między istniejącym budynkiem i sąsiednim, nowoprojektowanym, przewidziano pasaż przekryty stalową łukową konstrukcją, wspartą na ścianie zewnętrznej (1) adaptowanego budynku za pośrednictwem podciągu żelbetowego (rys. 2b). Istniejące fundamenty ławowe wzmocniono przez wykonanie mikropali techniką jet grouting, rozstawionych co około 1,5 m.

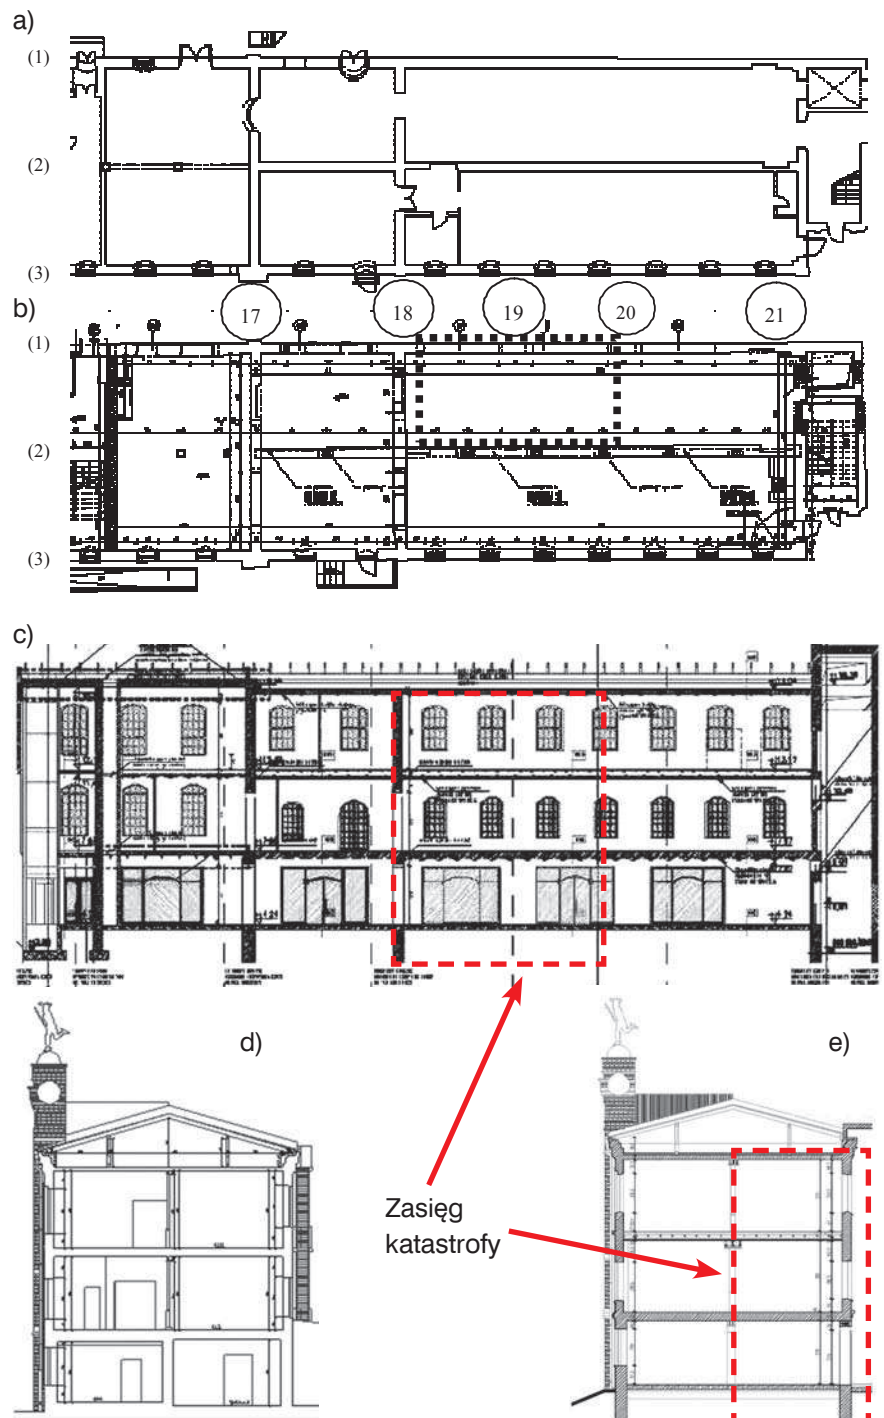
Rys. 3. Konstrukcja budynku w części „A” przed modernizacją: a) rzut parteru, d) przekrój; po modernizacji – b) rzut parteru – wyburzona ściana wewnętrzna podłużna w osi (2) i wykonane słupy żelbetowe z podciągami stalowymi, w ścianie zewnętrznej w osi (1) wyburzony co drugi filar międzyokienny i wykonane witryny, c) widok od wewnątrz ściany zewnętrznej w osi (1) z witrynami, e) przekrój poprzeczny – zasięg strefy katastrofy

- w ścianie zewnętrznej w osi (1) wykonano 5 otworów na witryny sklepowe o szerokości około 420 cm, co praktycznie wiązało się z wyburzeniem co drugiego istniejącego filara międzyokiennego (rys. 3b, c) – nad witrynami wykonano nadproża ze stalowych profili walcowanych, wsparte na filarach za pośrednictwem poduszek betonowych (rys. 2a),

- w kondygnacji parteru wyburzono wewnętrzną ścianę podłużną w osi (2) na długości około 22 m i zastąpiono ją stalowym podciągami wspartym na słupach żelbetonowych (rys. 3b, e),

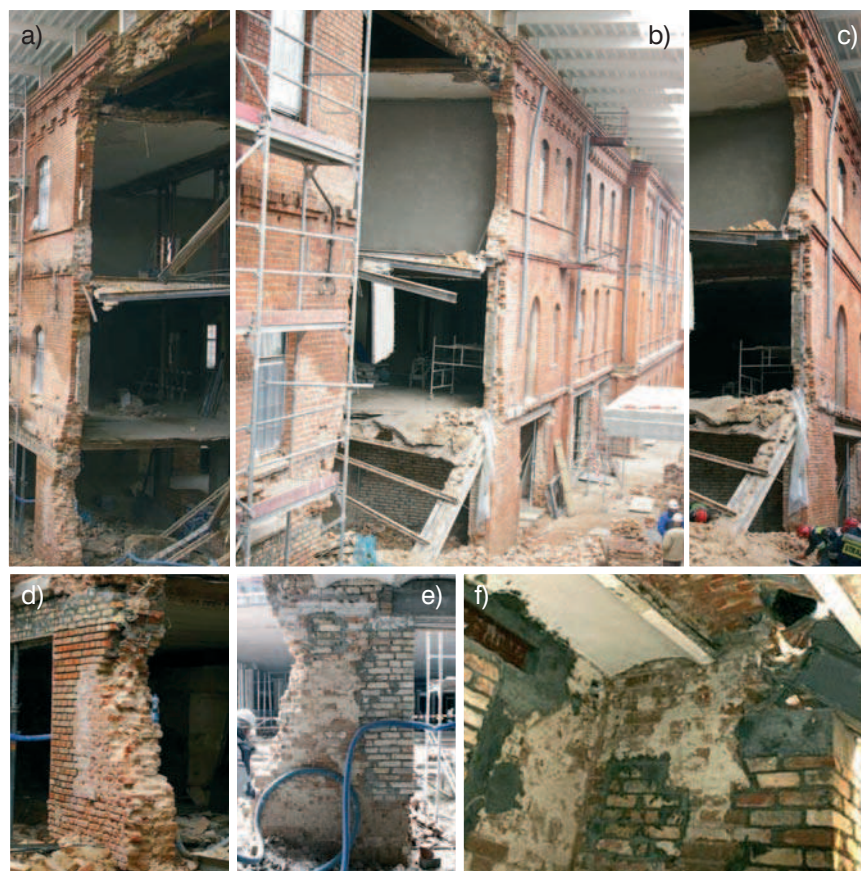
ku. Skutkiem technicznym katastrofy było zawalenie się części ściany zewnętrznej w osi (1) na długości około 11 m, pomiędzy osiami 18–20, oraz stropów nad parterem, I p. i II p. w przyległym trakcie do osi (2) – rys. 3b, c, e. Nie uległ zniszczeniu podciąg żelbetowy wykonany w poziomie dachu dla oparcia stalowej konstrukcji łukowej nad pasażem (rys. 2b, 3b). Epicentrum katastrofy był filar w osi 19 na parterze. Obraz zniszczeń pokazano na rysunku 4.

Analiza obliczeniowa wykazała, że katastrofa nastąpiła przy poziomie obciążeń około 74% docelowych obciążeń eksploatacyjnych. Mechanizm zawalenia się ściany został zapoczątkowany prawdopodobnie przez zniszczenie muru w strefie oparcia belek nadprożowych witryn na filarze w osi (19) i filarze w osi (20), co spowodowało lawinowe zniszczenie ściany budyn-

Rys. 4. a), b), c) Widok zniszczenia ściany zewnętrznej w osi (1) na długości około 11 m i stropów nad parterem, I i II p., d) zniszczenie części filara (20) w kondygnacji parteru, e) widok stropu odcinkowego nad parterem w strefie zniszczonego filara (20), f) zniszczenie na podporze filara (18)

Wyniki analizy obliczeniowej wskazują więc, że katastrofa została zainicjowana w strefach oparcia nadproży witrzyn na filarze w osi 19 oraz strefie oparcia nadproża witrzyn na filarze przy osi 20. Potwierdzeniem tej hipotezy jest także fakt braku zniszczenia w strefie oparcia belki nadprożowej witrzyn na filarze przy osi 18 (rys. 3a), którego mur miał wyższą wytrzymałość wskutek przemurowania (rys. 4f).
