Awaryjne zagrożenie stalowej konstrukcji dachu hali widowiskowo-sportowej podczas montażu

Dr hab. inż. Eugeniusz Hołała, prof. dr hab. inż. Kazimierz Rykaluk,
dr inż. Rajmund Ignatowicz, Politechnika Wroclawska

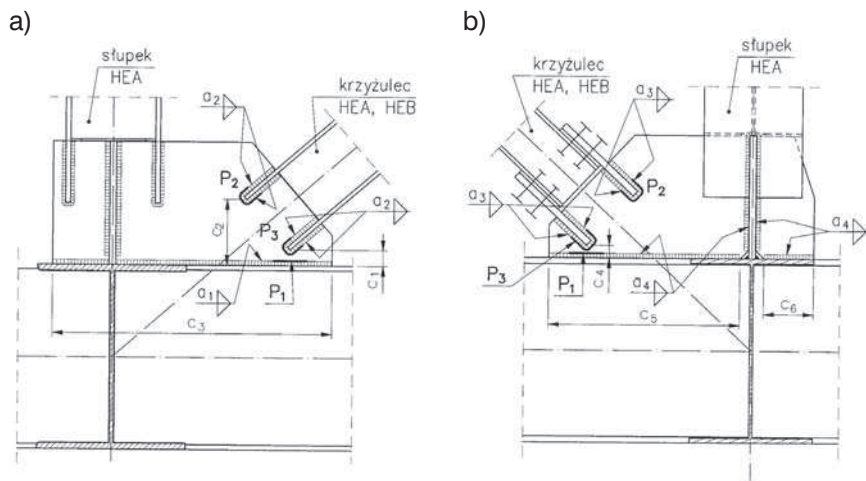
Rys. 2. Miejsca pęknięć blach węzłowych w kratownicach rusztu dachowego hali: a) kratownice w osiach 2-16, b) kratownice w osiach B-P (wg rysunku 1)

no I etap badań magnetyczno-proszkowych, który dotyczył 172 węzłów. Stwierdzono pęknięcia blach i spoin w miejscach oznaczonych na rysunku 2 jako: P1, P2, P3. Ogólne wyniki tych badań, wykonanych na zlecenie wykonawcy obiektu, przedstawiono w tabeli 1. Analiza wyników wskazuje na to, że we wszystkich uszkodzonych węzłach występowały pęknięcia blach w miejscach P3 (rys. 2), a więc w strefach koncentracji spoin połączeń widelkowych krzyżulców i blach węzłowych z pasami dolnymi lub górnymi kratownic rusztu.

wynosiły w rzeczywistości nierzadko 13–35 mm, a w dokumentacji warsztatowej wiele węzłów miało przewidziane odległości między spoinami w zakresie 25–40 mm. Dla zastosowanych blach o grubości $t = 18$ mm, odległości c_1 oraz c_4 powinny wynosić wg (1) 80 mm. Tak więc, zbyt bliskie położenie spoin było jedną z ważnych przyczyn licznych pęknięć blach węzłowych.

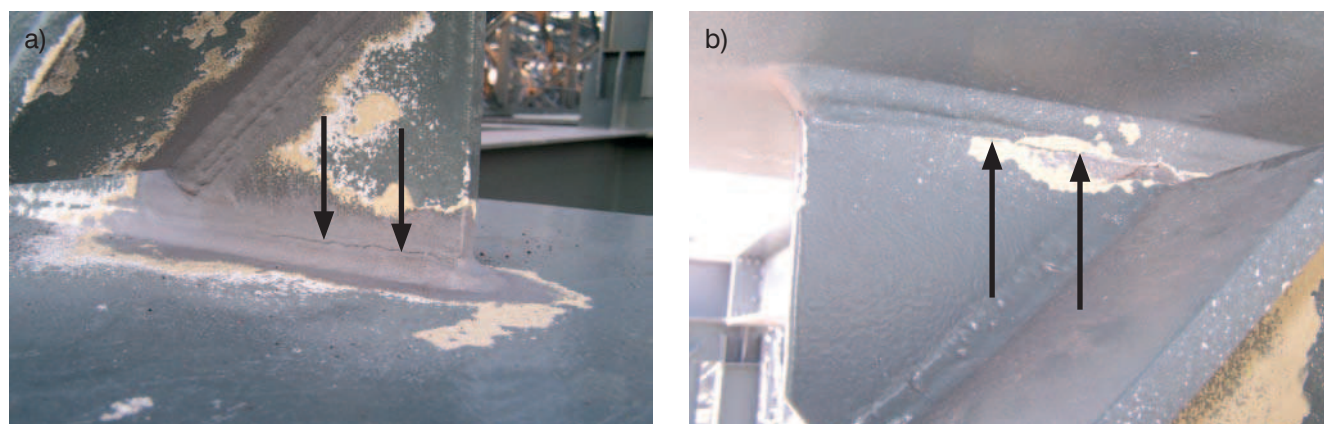
Rys. 3. Pęknięcia blach węzłowych w strefie P1 (wg rysunku 2) przy pasie dolnym (a) i górnym (b) kratownicy

mała odległość Δ między spoinami (na rysunku 2, $\Delta = c_1, c_2, c_4$). Następuje wtedy interferencja pól naprężeń własnych z obydwu spoin, a tym samym wzrost kruchości blachy [1].

W wielu węzłach kratownic analizowanego rusztu dachowego spoiny w blachach węzłowych położone były bardzo blisko siebie (rys. 3), a odległości c_1 i c_4 (rys. 2)

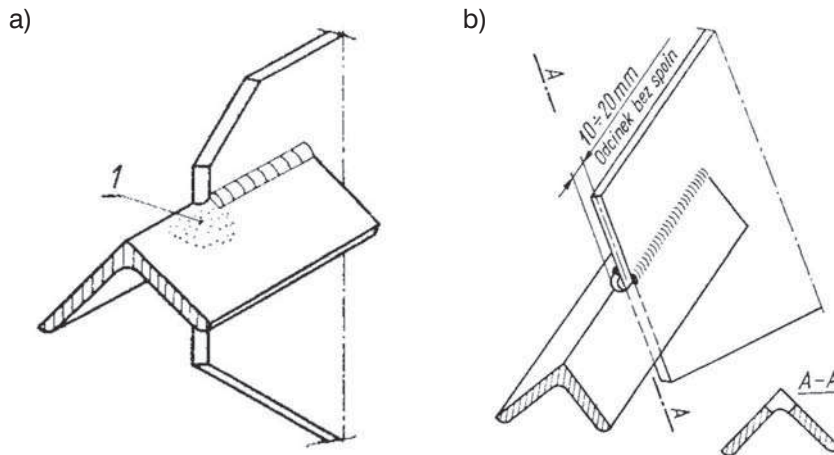
Rys. 4. Połączenia zakładkowe kątownika z blachą węzłową: a) – ze strefą 1 o wysokiej koncentracji naprężeń, b) – ze zredukowaną koncentracją naprężeń

Nieuniknione naprężenia własne od spawania są naprężeniami rozciągającymi. Nie są one groźne dla blach węzłowych, gdy stal tych blach ma swobodę do wydłużeń plastycznych. Zastosowane połączenia widełkowe dwuteowych krzyżulców (rys. 2) stanowiły karby konstrukcyjne, ograniczające znacznie swobodę odkształceń plastycznych, szczególnie w miejscach oznaczonych jako P2 i P3 na rysunku 2. Te miejsca są strefami o wysokiej koncentracji naprę-

żeń (rys. 4a), gdyż nie wykonano tam szczeliny lub otworu odciążającego (rys. 4b), tak aby nie wykonywać spoiny od czoła każdej z pól dwuteowego krzyżulca. Właściwe rozwiązanie połączenia widełkowego kątownika z blachą węzłową przedstawiono na rysunku 4.

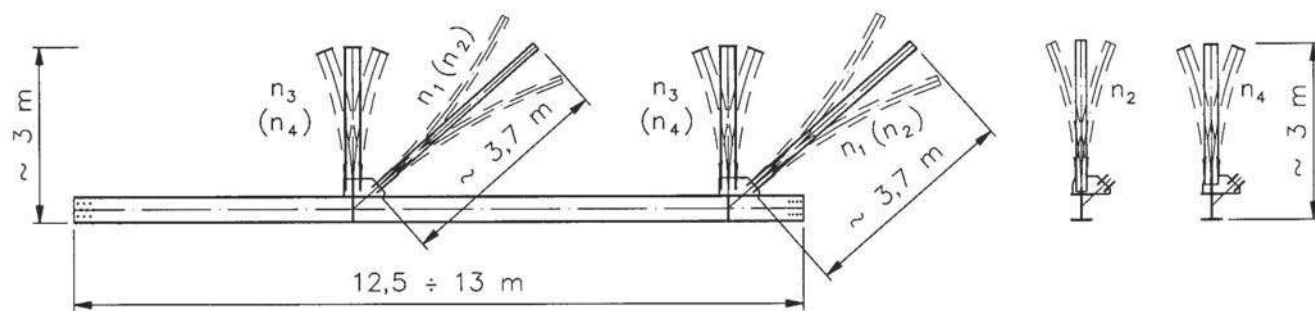
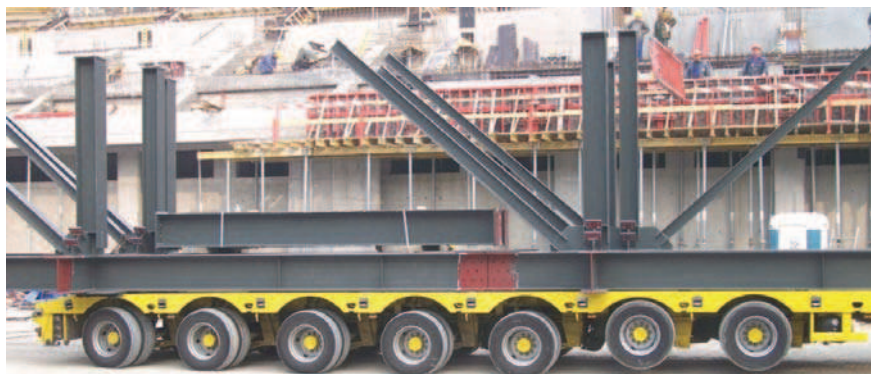
Rys. 5. Możliwe drgania własne słupków (n_3, n_4) i krzyżulców (n_1, n_2) elementów wysyłkowych kratownic

Rys. 6. Transport elementów wysyłkowych kratownic podłużnych rusztu dachowego

czeń montażowych elementów rusztu miały istotny wpływ na powstałe uszkodzenia. Elementy wysyłkowe kratownic podłużnych składały się z fragmentów pasów górnych lub dolnych oraz przyspawanych połówek słupków i krzyżulców (rys. 5, 6). Transport takich elementów bez usztywnienia wspornikowych elementów słupków i krzyżulców (rys. 6) był bardzo niekorzystny dla blach węzłowych, gdyż krzyżulce i słupki były narażone na drgania w płaszczyźnie i z płaszczyzny transportowanego elementu (rys. 5). Obliczona częstość drgań własnych krzyżulca z płaszczyzny kratownicy wynosiła $n_2 = 0,76$ Hz, zaś słupka $n_4 = 3,39$ Hz. Podczas kilkunastogodzinnego transportu duża liczba cykli drgań rezonansowych mogła wywołać mikropęknięcia o charakterze zmęczeniowym nisko- lub wysokocyklowym, które mogły sprzyjać powstawaniu stwierdzonych pęknięć blach węzłowych i spoin w tych blachach.

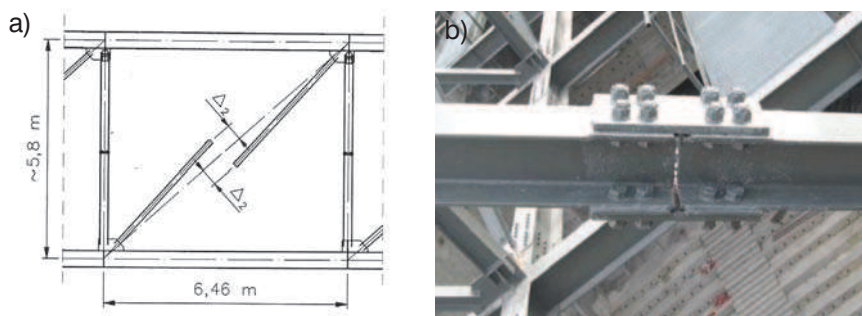
Rys. 7. Połączenie krzyżulca kratownicy podłużnej: a) odchyłki wykonawcze Δ_2 w płaszczyźnie kratownicy, b) widok śrubowego styku montażowego w środku krzyżulca po zakończeniu montażu

Zastosowany podział kratownic podłużnych na elementy wysyłkowe oraz nieuniknione odchyłki wykonawcze Δ_2 (rys. 7a) wymagał dociągania końcówek słupków i krzyżulców podczas wykonywania ich montażowych połączeń śrubowych.

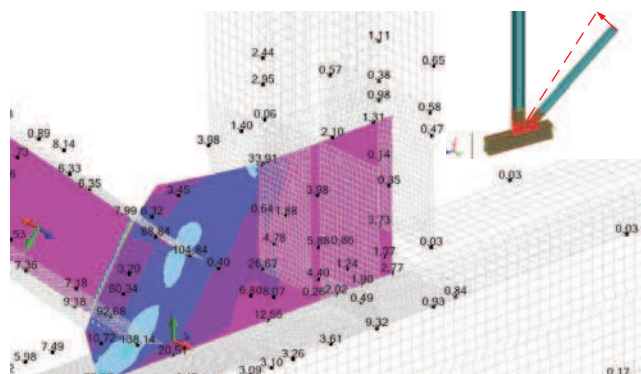
tażowe krzyżulców w płaszczyźnie (rys. 7a) oraz z płaszczyzny kratownicy. Przyjęto niewielkie niedokładności wykonania $\Delta_2 = 10$ mm, zarówno w płaszczyźnie, jak i z płaszczyzny kratownicy. W przypadku likwidacji odchyłek wykonawczych z płaszczyzny kratownicy o wartości $\Delta_2 = 10$ mm, koncentracje naprężeń w blasze węzłowej pokazano na rysunku 8. Naprężenia zredukowane od takiego niewielkiego wymuszenia montażowego wynosiły na końcach połączeń widelkowych $\sigma_{red} = 104,8$ MPa oraz $\sigma_{red} = 138,1$ MPa (rys. 8). Naprężenia zredukowane od takiego samego wymuszenia montażowego w płaszczyźnie kratownicy pokazano na rysunku 9. Wynosiły one $\sigma_{red} = 114,1$ MPa oraz $\sigma_{red} = 207,4$ MPa. Blachy węzłowe były więc bardzo wrażliwe nawet na niewielkie wymuszenia montażowe podczas łączenia krzyżulców kratownic podłużnych.

Biorąc pod uwagę naprężenia własne spawalnicze oraz naprężenia od niewielkich wymuszeń montażowych (rys. 8, 9), można stwierdzić, że suma tych naprężeń w warunkach zahamowania zdolności materiału do odkształceń plastycznych była na tyle duża, aby wywołać stwierdzone pęknięcia blach węzłowych.

Rys. 8. Naprężenia zredukowane σ_{red} w blasze węzłowej od dociągania krzyżulca o 10 mm z płaszczyzny kraty

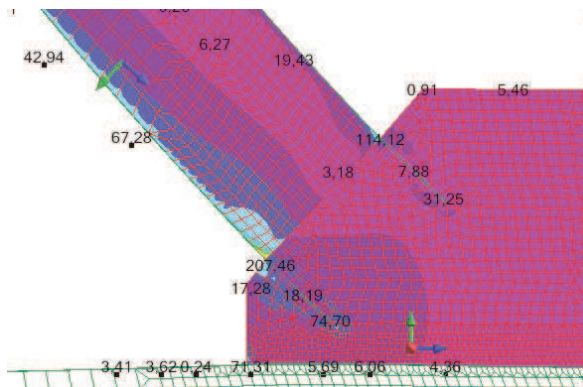
Rys. 9. Naprężenia zredukowane σ_{red} w blasze węzłowej od dociągania krzyżulca o 10 mm w płaszczyźnie kraty
