Awaria dachu ze stalowymi płatwiami kratowymi

Dr hab. inż. Walter Wuwer, mgr inż. Szymon Swierczyna, Politechnika Śląska, Gliwice

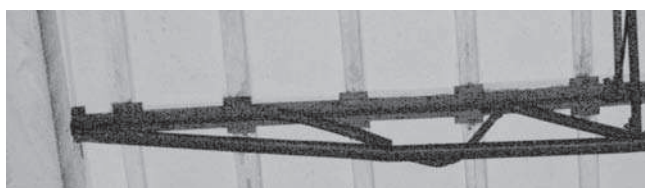
Rys. 1. Widok na uszkodzoną płatwie kratową nawy bocznej dachu

W artykule opisano konstrukcję dachu stalowego w budynku rozdzielni jednej ze śląskich elektrowni, a w szczególności płatwie kratowych, z których dwie uległy uszkodzeniu polegającym na skręceniu węzła w pasie dolnym (rys. 1). Przeprowadzona analiza założeń do projektu wykazała, że w obliczeniach m.in. błędnie przyjęto obciążenie śniegiem, pomijając możliwość tworzenia się na dachu „worków śnieżnych”. Stwierdzono ponadto inne istotne przyczyny uszkodzenia płatwi, na które złożyły się liczne błędy warsztatowe i wykonawcze. Płatwie zostały bowiem wykonane niezgodnie z rysunkami konstrukcyjnymi projektu, co w sposób zasadniczy wpłynęło na ich wytrzymałość.

Wyężenie krzyżulców rozciąganych 37 i 54 oraz ścisłanych 39 i 52 (por. rys. 5), których nośności obliczeniowe – w płatwiach naw bocznych budynku rozdzielni – były przekroczone odpowiednio o 68,7% i 121,6% tłumaczy ich zachowanie się podczas przeciążenia dachu śniegiem w sezonie zimowym 2005/2006. W obliczeniach sprawdzających nośność prętów w płaszczyźnie skratowania pominięto wpływ utraty stateczności węzłów 12 i 21, które uległy skręceniu (por. rys. 1).

wych. Wymiana pokrycia w nawach bocznych dodatkowo wiązała się z uprzednim wbudowaniem nowych płatwi kratowych, wykonanych zgodnie z projektem płatwi typowej opisanej w [6], przy zachowaniu płatwi istniejących ze względu na brak możliwości ich demontażu, za wyjątkiem dwu płatwi uszkodzonych, które zalecono zlikwidować.

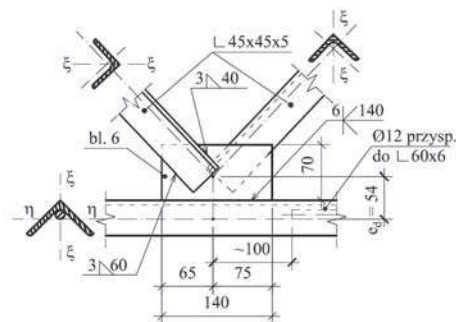
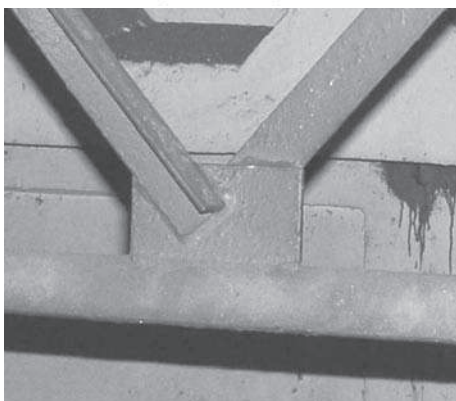
Rys. 6.
Węzeł
pośredni
pasa
dolnego

zny kratownicy, zamiast – jak w rysunku konstrukcyjnym projektu oraz typowym rozwiązaniu – grzbietem kątownika ułożonego symetrycznie na tzw. „widelec”, to znaczy w taki sposób, aby jego oś obojętna $\xi-\xi$ znajdowała się w środkowej płaszczyźnie płatwi (rys. 6, 7, 8);

- zbyt krótkich długościach spoin pachwinowych wynoszących zaledwie 30 i 40 mm w połączeniach krzyżulców z blachami węzłowymi (rys. 6, 7), przy minimalnych długościach normowych równych 45 mm; dodatkowo środki ciężkości spoin nie pokrywają się z osiami prętów łączonych, dlatego spoiny były ścinane siłą osiową działającą w pręcie i momentem zginającym występującym w węźle.
