# Stan zachowania i sposoby renowacji żelbetonowych niecek basenowych

Dr inż. Zbigniew Pająk

## The condition and manners of the renovation of reinforced concrete swimming-pools

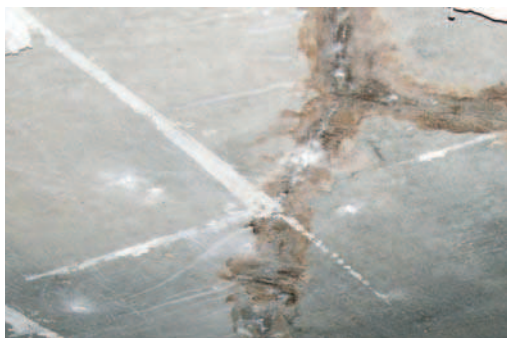
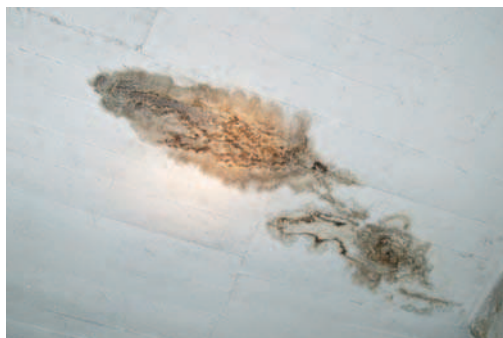
**Rys. 4.** Wycieki produktów korozji zbrojenia przez zarysowania dna niecki  
**Fig. 4.** Effluent of the reinforcement corrosion products across the cracks of swimming pool bottom

Badania niecki wykazały wady mające wpływ na nośność i trwałość konstrukcji. Po usunięciu warstw wykończeniowych i izolacyjnych stwierdzono zarysowania płyty dennej nad ścianami i w przęstach. Lokalnie w miejscach rys występowały sączenia, które prowadziły do korozji zbrojenia (rys. 4).

Przyczyną zarysowań było znaczne obniżenie poziomu położenia

zbrojenia podporowego w czasie budowy, co doprowadziło do uplastycznienia się płyty nad podporami i wystąpienia zarysowań. Konstrukcję wzmocniono przez nadbetonowanie zbrojonej warstwy o grubości 8 cm, zespolonej z płytą denną. Korozyjne uszkodzenia dna naprawiono przez usunięcie skorodowanych warstw i reprofilację powierzchni zaprawami PCC.

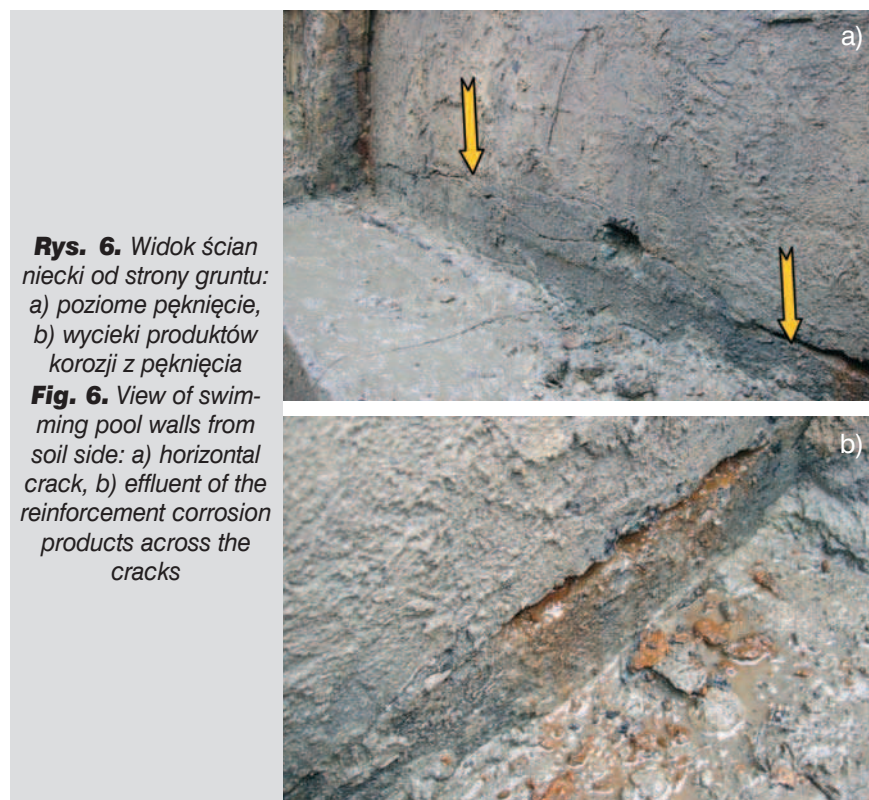
**Rys. 6.** Widok ścian niecki od strony gruntu:  
 a) poziome pęknięcie,  
 b) wycieki produktów korozji z pęknięcia  
**Fig. 6.** View of swimming pool walls from soil side: a) horizontal crack, b) effluent of the reinforcement corrosion products across the cracks

mi w rurach PCV. W wykonanym wykopie za przechyloną ścianą stwierdzono przełamanie ściany nad fundamentem, objawiające się wyraźnym poziomym pęknięciem (rys. 6a). Na odcinku pęknięcia zaobserwowano rdzawe wycieki produktów korozji zbrojenia nośnego ściany (rys. 6b).

Na podstawie badań materiałowych i sprawdzających obliczeń stwierdzono, że przyczyną przełamania nad fundamentem była niewystarczająca nośność ściany na zginanie przy obciążeniu parciem gruntu, co najpierw doprowadziło do zarysowania, a następnie wystąpienia korozji nośnego pionowego zbrojenia na długości powstałej rysy. W badaniach wyciętych próbek rdzeniowych uzyskano średnią wytrzymałość betonu na ściskanie równą 21,0 MPa, co pozwala zakwalifikować

beton w konstrukcji co najwyżej do klasy C12/15.

Ze względu na niewystarczającą nośność ścian oraz uszkodzenia korozyjne niezbędne było wzmocnienie konstrukcji, które zaproponowano przez dobetonowanie od wewnątrz niecki nowych zbrojonych ścian i dna z betonu klasy C30/37.
