Zniszczenie słupów elektroenergetycznych jako jedna z przyczyn blackout'u szczecińskiego 2008

Dr inż. Teresa Paczkowska, dr inż. Wiesław Paczkowski, Zachodniopomorski Uniwersytet Technologiczny, Szczecin

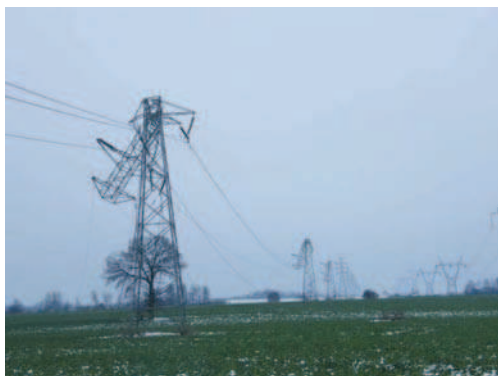
cję zniszczeń w dwóch seriach słupów M52 i S12, przy czym zgodnie z założeniami projektowymi stosowanymi w każdej serii, największą podatność na zniszczenia wykazały słupy przelotowe. 14 zniszczonych słupów przelotowych serii M52 na linii 220 kV Morzyczyn – Police to skutek inicjacji zniszczenia od słupa odporowo-naróżnego 123. Słup, który z założenia służyć miał zlokalizowaniu uszkodzeń mechanicznych linii po jednej z jego stron, sam zainicjował zniszczenia, które rozprzestrzeniły się w obu kierunkach. Kolejny słup odporowo-naróżny 130 nie powstrzymał kaskadowego zniszczenia słupów przelotowych, które zatrzymały się dopiero na słupie 136 zamykającym drugą sekcję licząc od słupa inicjującego katastrofę. Na drugim kierunku znisz-

Rys. 1. Kaskadowe zniszczenie słupów przelotowych linii 110 kV Morzyczyn – Łobez (słupy 75–73) o wysokiej regularności formy zniszczenia. Widok w kierunku Morzyczyna. W głębi począwszy od słupa 72 brak uszkodzeń. Z prawej strony linia 400 kV Krajnik – Dunowo bez uszkodzeń

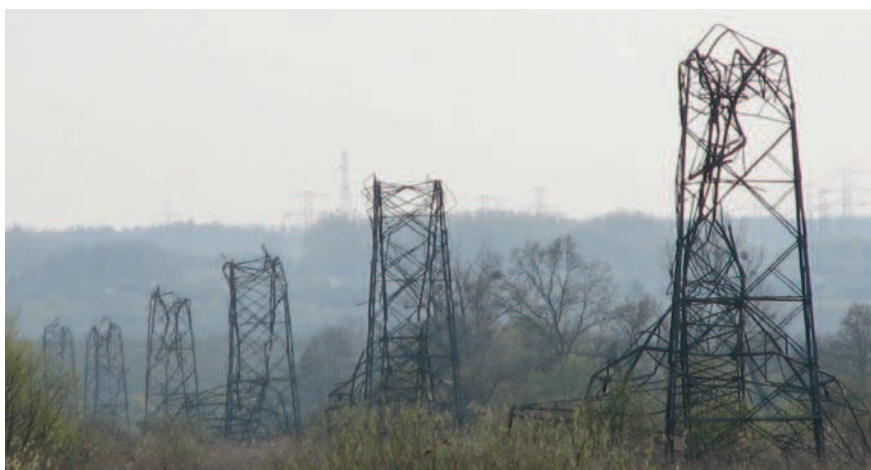
Rys. 2. Kaskadowe zniszczenie słupów przelotowych 124÷129 na linii 220 kV Morzyczyn – Police

zniszczenia zatrzymały się na końcu pierwszej sekcji (słup 119).

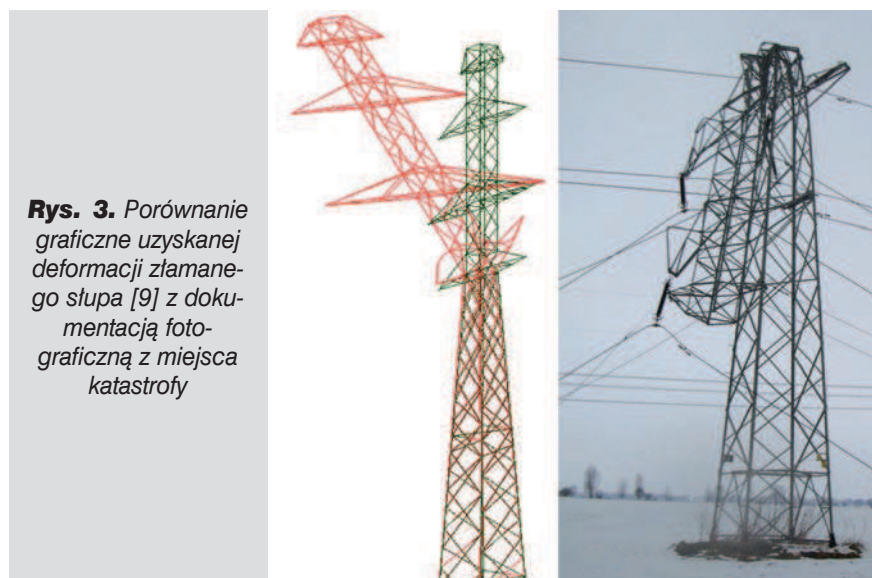
Przyjęto, że przyczyną złamania słupa był wzrost nierównomierności obciążenia spowodowany postępującym jednostronnym opadnięciem sadzi z przęsła od strony zawalonego słupa krańcowego. Wymagało to założenia, iż proces ten przebiegał w kolejnych etapach.

Osiągnięcie przez wierzchołek przemieszczenia $-1866,3$ cm uznano za wielkość sygnalizującą zniszczenie słupa. Porównanie efektu obliczeniowego z rzeczywistym obrazem zniszczenia słupa przedstawiono na rysunku 3.

Rys. 3. Porównanie graficzne uzyskanej deformacji złamanego słupa [9] z dokumentacją fotograficzną z miejsca katastrofy
