# Przykład modernizacji znacznie zużytego żelbetowego komina przemysłowego

Dr inż. Stanisław Barycz, dr inż. Rajmund Oruba,  
Akademia Górniczo-Hutnicza, Kraków

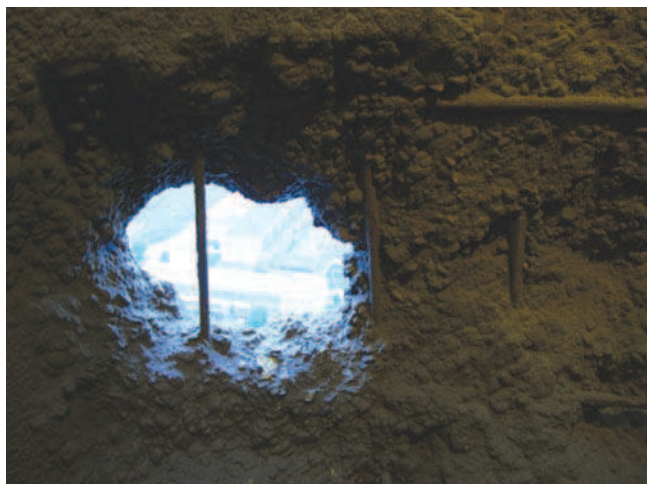
Rys. 1. Perforacja trzonu żelbetowego

a) perforacje ściany trzonu żelbetowego występujące w górnej części komina powyżej +60 m, tam gdzie grubość jego ściany wynosiła tylko 15 cm (rys. 1),

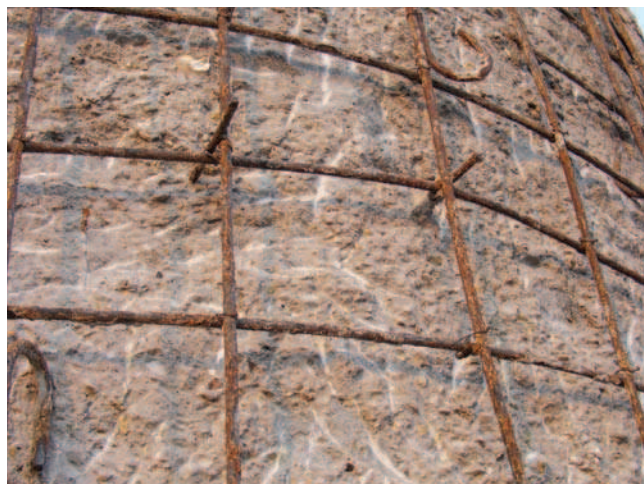
Rys. 2. Odstonione zbrojenie po usunięciu skorodowanej partii betonu z zewnętrznej powierzchni trzonu żelbetowego

b) liczne wielokierunkowe spękania i powierzchniowe odspojenia betonu o grubości do kilku cm, z reguły była to betonowa otulina prętów zbrojeniowych; odstosowane pręty były powierzchniowo skorodowane (rys. 2),

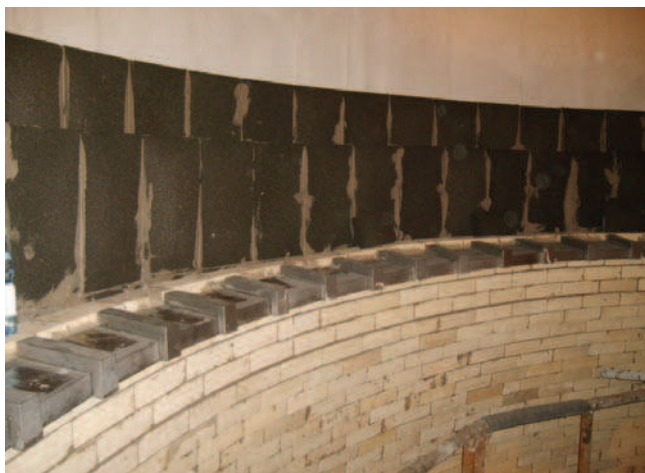
**Rys. 3.** Żeliwne kształtki zamykające dylatację poziomą wymurówki

- 6) zabezpieczenie wsporników podwykładzinowych poprzez wyłożenie ich blachą ołowianą,
- 7) wykonanie nowej wymurówki [5] z kwasoodpornych kształtek ceramicznych KW-2 układanych na kicie kwasoodpornym z dodatkiem potasowego szkła wodnego z równoczesnym ułożeniem izolacji termicznej z dwóch warstw płyt izolacyjnych szkła piankowego Foamglass T-4, klejonych na stykach kitem kwasoodpornym (rys. 3),

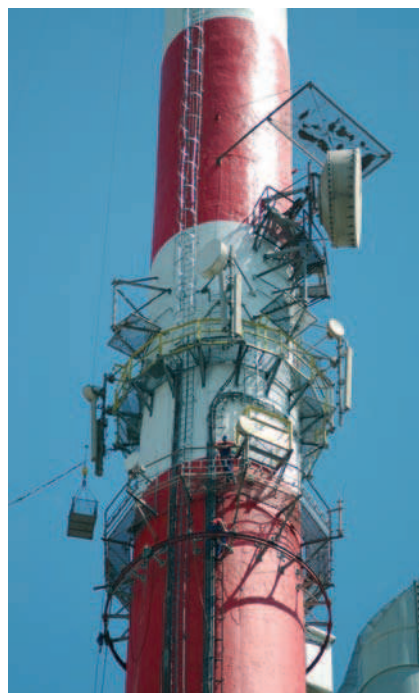
**Rys. 4.** Duża ilość anten nadawczych na trzonie komina

W trakcie remontu zewnętrznej powierzchni trzonu występowały znaczne utrudnienia wykonawcze wynikające z konieczności prowadzenia robót w sąsiedztwie czynnych anten nadawczych. Brak możliwości demontażu i wyłączenia ich z eksploatacji wymagał stosowania tradycyjnych metod naprawczych z użyciem małogabarytowych elektronarzędzi oraz zachowania szczególnej ostrożności. W czasie tych robót operatorzy anten zmniejszyli moc nadawania. Z powodu anten należało dodatkowo przestawiać szynę jezdnią roboczego pomostu wiszącego. Pewnym utrudnieniem była także wysoka temperatura otoczenia od pracujących w pobliżu pieców obrotowych.
