Próba określenia przyczyn uszkodzeń budynku elektrowni wodnej Pilchowice w jego części podwodnej

Dr inż. Jerzy Machajski, dr inż. Wojciech Rędowicz, Politechnika Wroclawska

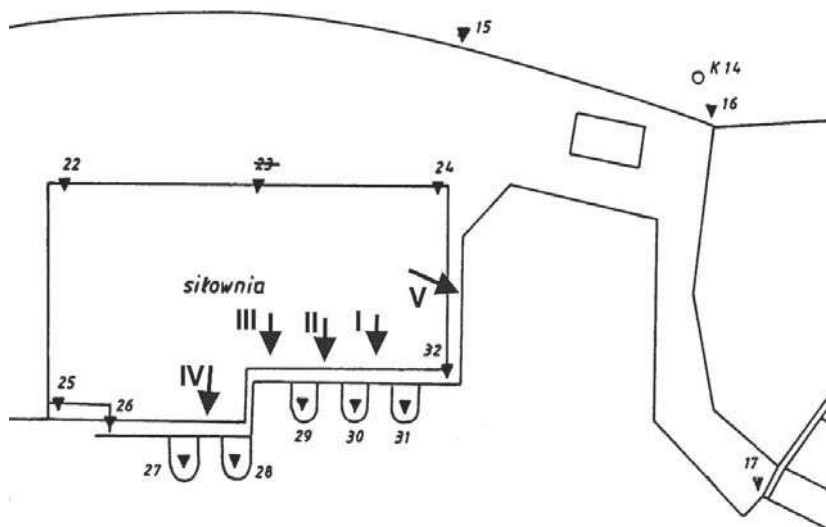
Rys. 2. Sieć reperów kontrolowanych na budynku elektrowni

Na obiekcie dokonywano są pomiary przemieszczeń pionowych, z wykorzystaniem sieci pomiarowej, której rozmieszczenie na budynku elektrowni pokazano na rysunku 2 [6].

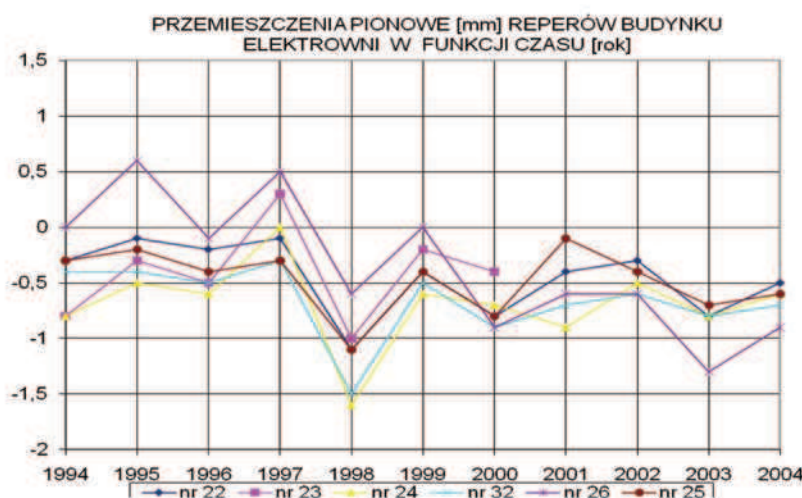
Rys. 3. Przemieszczenia pionowe reperów elektrowni w funkcji czasu

Wyniki pomiarów przeanalizowano dla profilu uzyskanego przez połączenie reperów umieszczonych na budynku elektrowni (rys. 2). Jak wynika z przedstawionych pomiarów (rys. 3), repery te systematycznie osiadają, ale odnotowany zakres zmian jest minimalny. Jedynie po powodzi w 1997 roku, odnotowano wyraźne osiadanie, a następnie wypiętrzenie, w okresach późniejszych sytuacja się ustabilizowała w zakresie przemieszczeń $\pm 0,5$ mm. Nadal jest jednak widoczne osiadanie budynku [6].

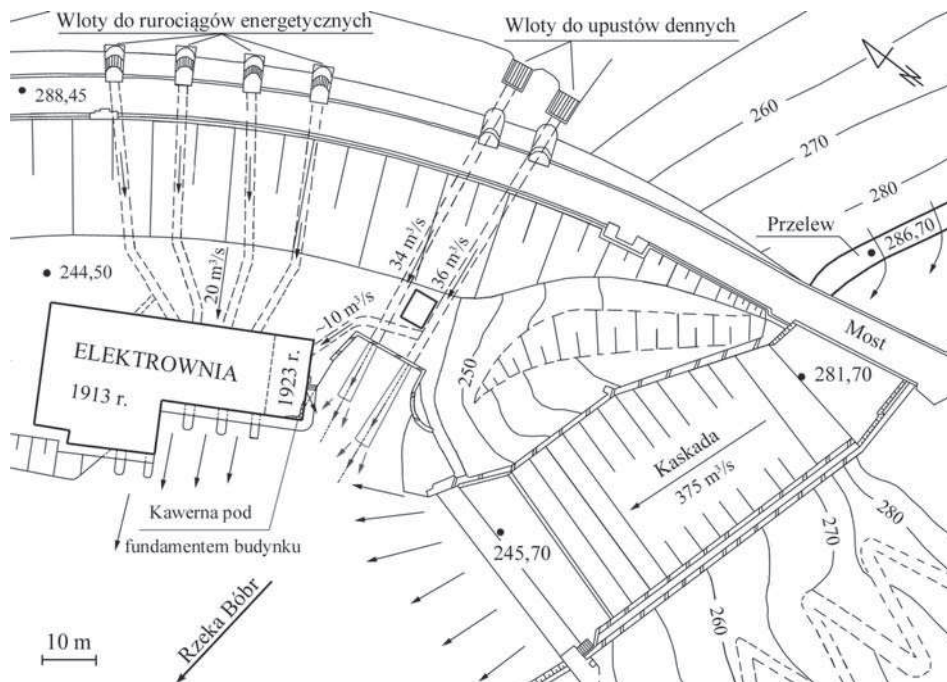
Rys. 4. Schemat przepuszczania wody przez stopień wodny Pilchowice

wody zrzucana jest przez kaskadę wielostopniową. Przy dużych objętościowo przepływach, wzajemne usytuowanie kaskady i upustów powoduje, że większa objętość wody spływającej kaskadą, uderzając w strumień wyptywający z upustu, kieruje go w stronę narożnika części podwodnej elektrowni, z pulsacyjnymi uderzeniami w jego konstrukcję. Powstające w tej sytuacji obciążenia hydrodynamiczne budynku elektrowni są ściśle związane z reżimem przepuszczania wody przez zaporę [3, 7]. Na rys 4 przedstawiono schemat przepuszczania wody przy maksymalnym poziomie piętrzenia wody na zbiorniku do rzędnej 288,75 m n.p.m. Podczas normalnej eksploatacji woda przepuszczana jest przez turbiny elektrowni. Zwykle pracuje turbina nr V usytuowana w części dobudowanej w 1923 roku. Pozostałe turbozespoły są uruchamiane, gdy konieczne jest wypuszczenie mniejszej lub większej ilości wody. Maksymalny wydatek turbin wynosi 37,2 m³/s. Podczas wezbrania lub przygotowywania rezerwy powodziowej, oprócz elektrowni działają upusty denne sztolni obiegowej. Następnie uruchamia się upusty denne nr 4 i 5 przechodzące przez korpus zapory. Wtedy wyłącza się turbinę nr V.

Zasady przepuszczania wody bezpośrednio wpływają na oddziaływanie hydrodynamiczne strumienia na fundamenty budynku elektrowni, powodując ich podmycie. Podczas normalnej eksploatacji fundamenty są podmywane przez wodę wyptywającą z turbiny nr V. Jest to oddziaływanie długotrwałe, ale prędkość strumienia wody nie przekracza 2,0 m/s. Gdy czynne są upusty denne nr 4 i 5, oddziaływanie jest zwielokrotnione. W celu określenia parametrów hydraulicznych wyptywających strumieni wykonano stosowne obliczenia. Wydatki upustów dennych i przelewu, obliczono na podstawie wyników badań wykonanych przez Instytut Geotechniki i Hydrotechniki Politechniki Wrocławskiej [5, 7]. Uzyskano wartości przepływów $Q_4 = 34 \text{ m}^3/\text{s}$ dla upustu nr 4 i $Q_5 = 36 \text{ m}^3/\text{s}$ dla upustu nr 5 oraz odpowiednio prędkości strumieni $v_4 = 19,3 \text{ m/s}$ oraz $v_5 = 20,4 \text{ m/s}$. Zasięg padania strumienia L_p obliczono ze wzoru (1) [1, 2, 4]:
