Przyczyny awarii obserwatorium meteorologicznego na Śnieżce

Dr inż. Jan Gierczak, dr inż. Rajmund Ignatowicz, dr inż. Wojciech Lorenc,
Politechnika Wrocławska

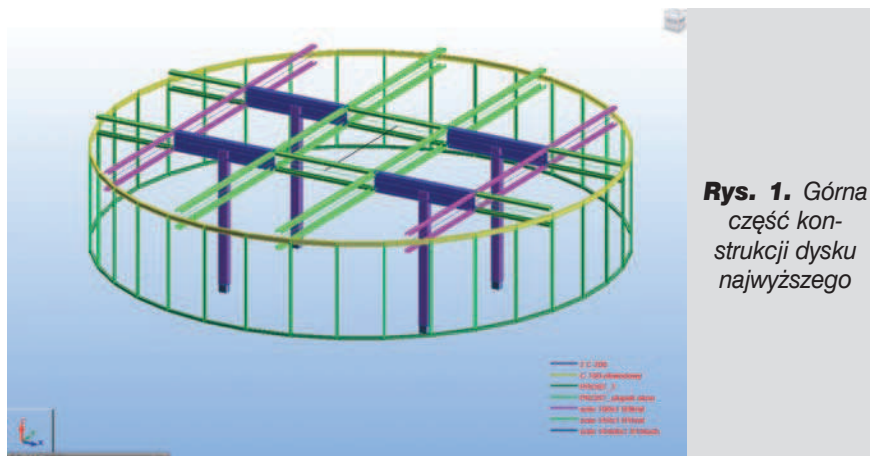
Rys. 1. Górna część konstrukcji dysku najwyższego

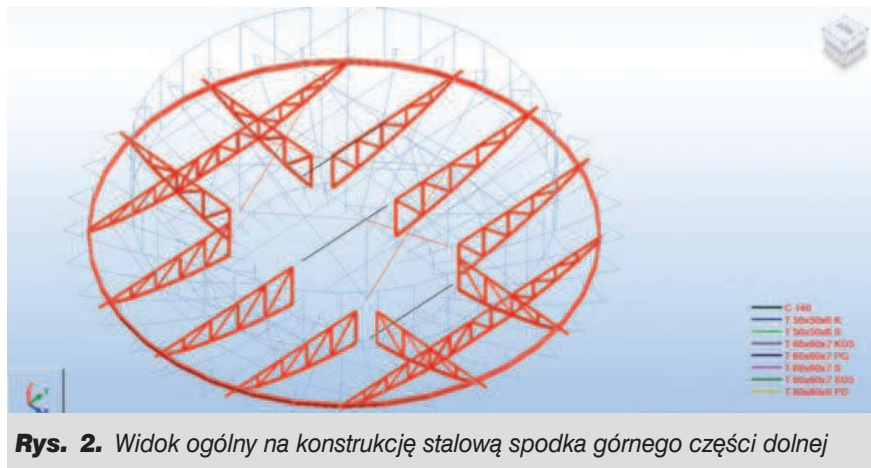
Rys. 2. Widok ogólny na konstrukcję stalową spodka górnego części dolnej

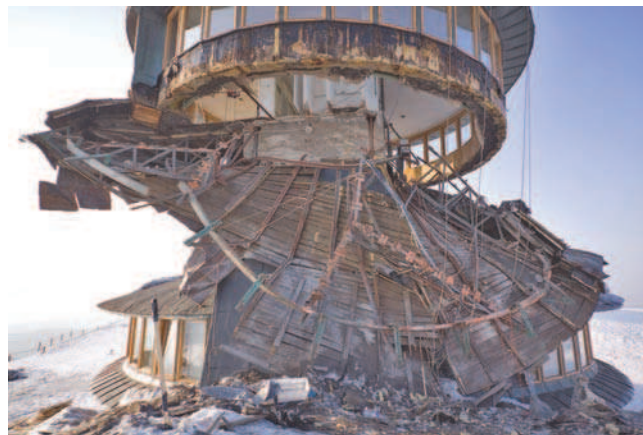
Rys. 3. Konstrukcja wraz z obudową przed usunięciem zniszczonych elementów

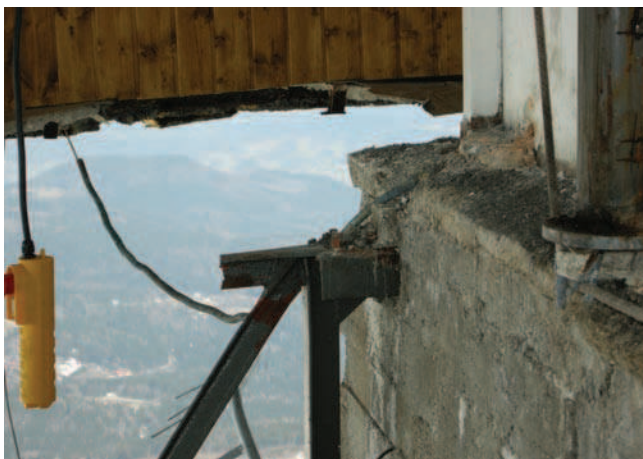
i składować w wyznaczonym bezpiecznym miejscu. Pozwoliło to bez przeszkód dotrzeć do miejsc uszkodzonej konstrukcji. Przede wszystkim odnaleziono miejsca zerwania spoin czołowych występujących w prętach rozciąganych. Spoiny te były wykonane bezpośrednio na placu budowy i nie przebiegały przez cały przekrój, tzn. założone były w pasie teownika, natomiast środnik był ciągły. Pole przekroju spoiny było zdecydowanie mniejsze niż pole przekroju teownika. Nie bez znaczenia jest fakt, że teowniki te w zimie, przy obciążeniu śniegiem, były znacznie wyężone i dodatkowo przy wiejącym wietrze były w pełni wykorzystane. Sztywność krat była na tyle duża, że konstrukcja nie była podatna na dynamiczne działanie wiatru. Jednak biorąc pod uwagę dużą zmienność obciążenia wiatrem i śniegiem w czasie, pręty kratownicowe wspornikowych były obciążone cyklicznie, cyklem dwustronnym, tzn. raz pręt był rozciągany raz ściskany, w zależności od pory roku. Dodatkowo pręty, które były rozciągane w zimie od obciążenia śniegiem mogły być ściskane latem od obciążenia wiatrem.

Rys. 4. Widoczne zerwanie pasa górnego kraty wspornikowej w miejscu wykonania spoiny

mów można odtworzyć historię obciążenia, a zwłaszcza prędkość pęknięcia zmęczeniowego (liczbę cykli niszczących) oraz pośrednio wartości naprężeń. Badań tych nie przeprowadzono, wykonując jedynie symulacje komputerowe. Wykonane symulacje komputerowe potwierdziły powyższą tezę. W rozważanym przypadku nastąpiło zmęczenie materiału niskocyklowe z nałożeniem zjawiska zmęczenia cieplnego, tzn. przy

Na podstawie analiz, symulacji komputerowych, wizji lokalnych i badań laboratoryjnych, za główną przyczynę awarii budowlanej możemy uznać niewłaściwe wykonanie spoin w prętach rozciąganych, które nie miały zdolności przenoszenia obciążeń zmęczeniowych niskocyklowych.
