# Stan techniczny słupów żelbetowych hali przemysłowej po 50 latach eksploatacji

Dr inż. Wojciech Adamczyk, dr inż. Waldemar Budzyński, dr inż. Jacek Góra, Politechnika Lubelska, dr hab. inż. Wojciech Piasta, Politechnika Świętokrzyska

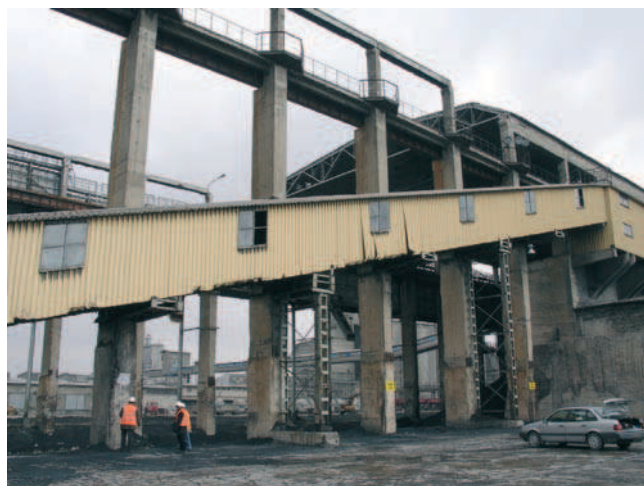
Rys. 1. Skład węgla w zachodniej części hali – widoczny obudowany taśmociąg zamocowany do słupów

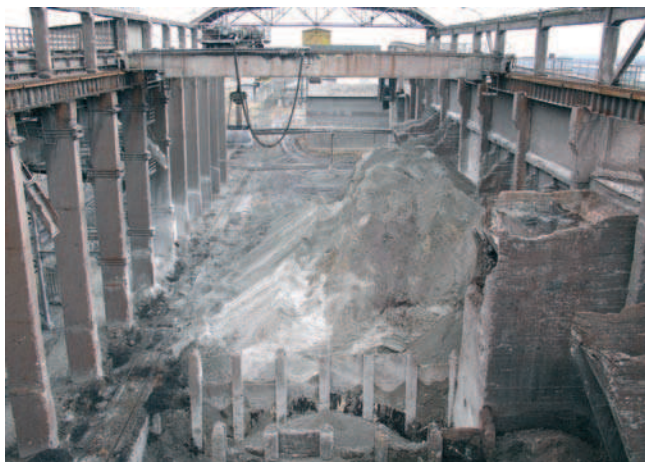
**Rys. 2.** Wnętrze niezadaszonej części hali od strony wschodniej – skład gipsu

Uwagę zwraca stan betonu w części konstrukcji zlokalizowanej w miejscu składowania surowca gipsowego. Dotyczy to elementów (dolna część słupów oraz ściana przylegającego budynku od strony południowej – rys. 2) zasypywanych gipsem (po przeciwnej północnej stronie znajdują się tory). Beton w tych fragmentach elementów (rys. 5) charakteryzował się wyraźnie mniejszą twardością w porównaniu do betonu w słupach znajdujących się w składzie węgla. Uderzenie młotkiem pozostawiało wgniecenie w materiale, a wydawany dźwięk był głuchy (podobny jak przy uderzeniu w zawilgocone drewno).

W całej hali występuje dodatkowy, niebezpieczny czynnik związany z pracą suwnicy, której chwytek może przyczyniać się do uszkodzeń mechanicznych słupów (i innych elementów konstrukcyjnych). Podczas nabierania, podnoszenia i przemieszczania materiałów składowanych w hali, przy jednoczesnej jeździe suwnicy (praca również w nocy), chwytek (również z surowcem) uderzając w elementy żelbetowe powoduje ich mechaniczne uszkodzenia. Z pewnością było to przyczyną bezpośrednią (odłupywanie otuliny; wyginanie prętów podłużnych; zrywanie strzemion) lub pośrednią (uszkodzenia otuliny, które przyspieszyły destrukcję betonu i stali) uszkodzenia słupów. Potwierdzają to uszkodzenia ścian oporowych w składzie węgla od strony północnej (torów), których charakter świadczy o tym, że mogły powstać jedynie w taki sposób. Identyczne uszkodzenia można obserwować w innych częściach hali np. ścian oporowych przy składach gipsu i żużla (rys. 2).

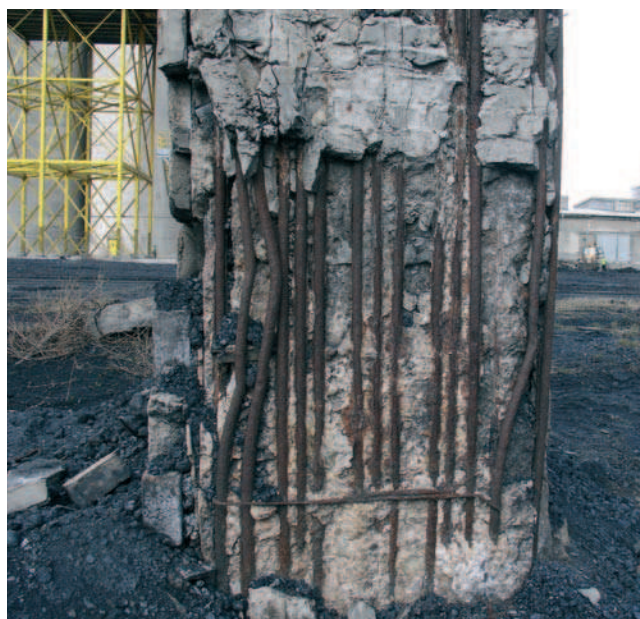
**Rys. 3.** Rozległe uszkodzenia betonu oraz prętów zbrojenia słupa w składzie węgla – widoczne połączenia prętów na zakład

Zgodnie z rysunkami konstrukcyjnymi słupów, zbrojenie podłużne łączone jest poprzez spawanie do marek stalowych lub na zakład. Wykonanie prawidłowego połączenia prętów na zakład wymaga spełnienia szeregu wymagań, które jeżeli nie są spełnione, mogą być przyczyną zarysowania betonu w obrębie połączenia. W połączeniu tego rodzaju siły przekazywane są między łączonymi prętami poprzez przyczepność. Powoduje to powstawanie naprężeń normalnych w betonie (na końcach długości zakładu), które mogą być przyczyną zarysowania betonu. Ponadto przy połączeniu prętów ściskanych (tak jak w słupach), szczególnie dużych średnic (w tym przypadku  $\varnothing 30$ ), znaczna część siły ściskającej może być przekazywana na beton przez docisk końca pręta, co może powodować zarysowanie betonu. W roku 1957, kiedy projektowane były słupy, nie była jeszcze znana rzeczywista praca złącza na zakład. W kolejnych nowelizacjach normy do projektowania konstrukcji żelbetowych wprowadzono liczne zmiany dotyczące m.in. liczby prętów łączonych w jednym przekroju, maksymalnej średnicy prętów łączonych, wymaganego zbrojenia poprzecznego na długości zakładu (ilości i rozstawu), odległości między prętami w przekroju. Wiele z tych wymagań nie jest spełnionych w połączeniach wykonanych w analizowanych słupach, co wynika zarówno z analizy rysunków konstrukcyjnych, jak i oględzin odsłoniętych połączeń tego typu w uszkodzonych słupach. Stwierdzono m.in.: brak odpowiedniego zbrojenia poprzecznego (strzemion), znaczną grubość łączonych prętów, dużą liczbę łączonych prętów, brak wymaganego przesunięcia końców zakładów, zbyt małe odległości między prętami (czasami kilka prętów ułożonych na styk) – rysunek 3. Mogło to być przyczyną zarysowania betonu i w konsekwencji spowodować wnikanie czynników wywołujących korozję betonu i stali na znaczną głębokość, powodując lokalne uszkodzenia. Duża liczba prętów występujących na długości połączenia (zamiast pojedynczego pręta wymaganego obliczeniowo, dwa łączone na zakład, czyli w rzeczywistości w badanych słupach np. o 4 lub 5 więcej), może się przyczynić do szybszego uszkodzenia słupa, ponieważ w sytuacji wystąpienia korozji

zbrojenia ilość produktów korozji będzie znacznie większa i odspojenie otuliny nastąpi szybciej i na większej powierzchni. Warto również podkreślić, że ze względu na zbieg okoliczności lub błąd projektanta, połączenia prętów na zakład zostały zaprojektowane i wykonane na odcinku słupów o długości od 2 do 4 m licząc w górę od poziomu 0,00 (poziom gruntu). Miejsca te, ze względu na sposób składowania surowców w hali (węgiel, gips – możliwe zagrożenie korozją siarczanową) oraz na kapilarne podciąganie wody gruntowej i okresowe zwilżanie betonu, są bardzo niekorzystne ze względu na zagrożenie korozyjne, a ponadto okazały się newralgicznymi, słabymi miejscami, w których wystąpiły uszkodzenia w wielu słupach.

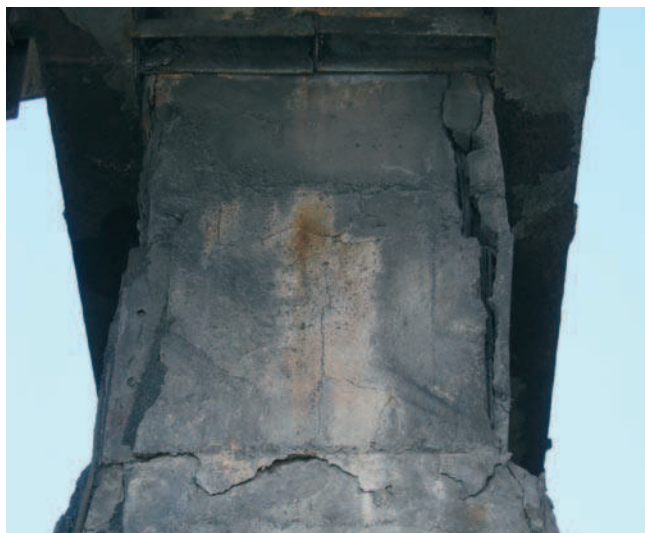
**Rys. 4.** Widok uszkodzeń betonu pod mocowaniem wsporników podtrzymujących konstrukcję obudowy taśmociągu

Do wielu słupów przymocowane są za pomocą obejm wykonanych z kształtowników stalowych, obudowane (lekką konstrukcją stalową) taśmociągi służące do transportu surowców (rys. 1). Pod obejmami występują znaczne uszkodzenia słupów (odspojona otulina, wyraźna korozja zbrojenia – rys. 4). W tym przypadku uszkodzenia słupów są skutkiem korozji ługującej, a także działania czynników mechanicznych. Woda z opadów (deszczu i topniejącego śniegu) zacieka po konstrukcji obudowy taśmociągu, następnie poprzez obejmy na słupy (zwykle cały czas w jakimś konkretnym miejscu). Ponieważ jest to woda miękka (o zmiennej zawartości dwutlenku węgla), powoduje wymywanie z betonu jonów wapnia, a to zakłóca równowagę chemiczną betonu i wywołuje dekalcyfikację fazy C-S-H co prowadzi do rozkładu struktury betonu. Zwiększa się porowatość betonu przez co warstwa otuliny staje się bardziej podatna na przenikanie przez nią czynników agresywnych (karbonatyzacja, korozja siarczanowa) oraz mniej odporna na działanie mrozu. Po pewnym czasie następuje korozja stali zbrojenio-

wej i odpadanie otuliny. Destrukcja betonu w tych miejscach może być również zwiększona z powodu drgań powstających podczas pracy taśmociągu, przenoszących się na słup poprzez elementy mocowania. Uszkodzenia, ale nie tak znaczne, można też obserwować nad obejmami.

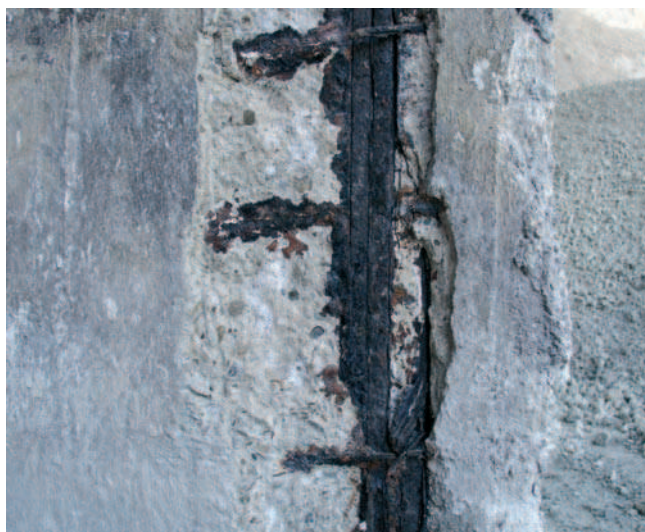
**Rys. 5.** Uszkodzenia słupa w składzie gipsu – widoczne pęknięcia i odsłonięcie otuliny, silna korozja zbrojenia

Ponieważ podczas oględzin słupów nie stwierdzono charakterystycznych objawów zaawansowanej korozji (pęcznienia, krystalicznego gipsu) uznano, że stężenie agresywnych jonów w tym obszarze hali nie stwarza bezpośredniego zagrożenia dla betonu tym typem korozji. Realne jest natomiast, nawet przy małym stężeniu tych jonów, niebezpieczeństwo wystąpienia korozji zbrojenia. Mogą to potwierdzać intensywne procesy korozyjne zbrojenia, które zaobserwowano w niektórych słupach w części północnej hali (rys. 6). Również w składzie gipsu, podobnie jak w składzie węgla, występuje specyficzny czynnik agresywny, oprócz typowych występujących w obrębie całej hali. Są nim jony siarczanowe, które pochodzą z rozpuszczania w wodzie krystalicznego gipsu składowanego w wysokich hałdach wokół niektórych słupów – zaobserwowano wyraźne zmiękczenie betonu, a także charakterystyczną korozję zbrojenia (rys. 5).

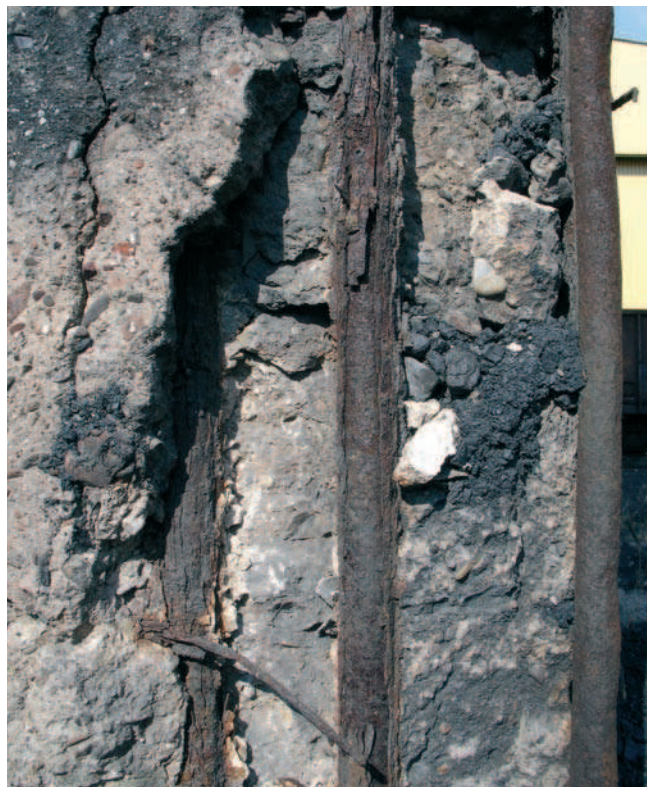
- niektóre pręty podłużne oraz strzemiona przerwane lub ich brak (rys. 6);
- w wielu miejscach (szczególnie w narożach przekrojów) pręty są odkształcone (w sposób mechaniczny, ale nie wskutek wybożenia) w stosunku do założonej osi ich przebiegu;
- w wielu słupach z zachowaną otuliną występuje głuchy dźwięk przy ostukiwaniu młotkiem, dotyczy to również betonu odsłoniętego do głębokości około 15 cm w przypadku ubytku zewnętrznej warstwy betonu;
- po wykonaniu odkrywki otuliny, wydającej głuchy dźwięk przy ostukiwaniu młotkiem, stwierdzono korozję prętów podłużnych i strzemion,
- prawie pod wszystkimi obejmami stalowymi, służącymi do mocowania wsporników podtrzymujących obudowę taśmociągów występowały uszkodzenia betonu, w przypadku niektórych słupów dość poważne (rys. 4).

**Rys. 6.** Silna korozja zbrojenia w słupie w składzie węgla (m.in. zniszczone strzemiona)
