Awaria drewnianej szkieletowej konstrukcji ścian basenu kąpielowego

Dr inż. Andrzej Malczyk, dr inż. Janusz Brol, Politechnika Śląska, Gliwice

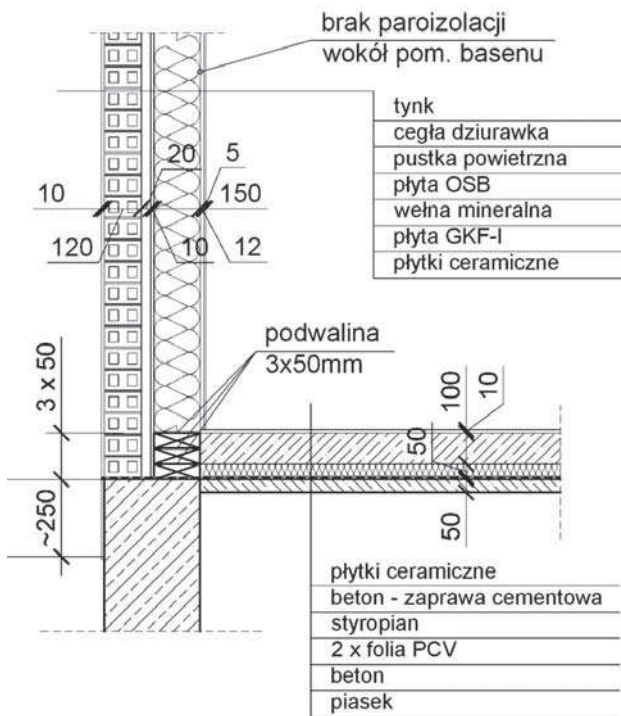
Rys. 2. Konstrukcja ścian zewnętrznych budynku basenu

Wykonana konstrukcja ścian zewnętrznych (rys. 2) i układ warstw nie są zgodne z projektem.

Istotne różnice pomiędzy wersją projektowaną a wykonaną polegają na:

- zmniejszeniu pustki wentylowanej z 3 do 2 cm,
- zastąpieniu sklejki wodoodpornej płytami OSB 2,
- braku paroizolacji od strony pomieszczeń niecek basenu (stwierdzono paroizolację tylko od strony pomieszczeń szatni i natrysków),
- zastąpieniu słupów litych o przekroju 15 x 15 cm, pod miejscem oparcia więzarów dachowych, trzema słupkami 5 x 15 cm,
- zmniejszeniu liczby otworów wentylacyjnych ścian.

Pod posadzką wokół niecek basenu wykonano izolację przeciwwilgociową, na tym samym poziomie co izolacja przeciwwilgociowa pod podwaliną szkieletu. Izolacja ta została wykonana jako ciągła (rys. 2).

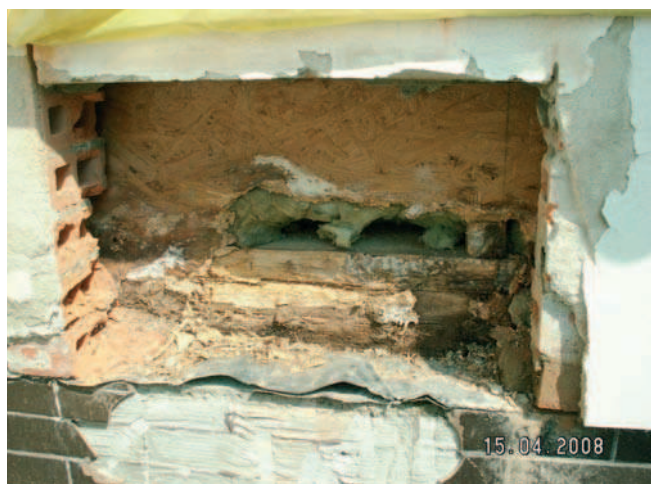
Stwierdzono we wszystkich odkrywkach podobny typ uszkodzeń (rys. 3 i 4) obejmujący podwalinę, słupki oraz poszycie zewnętrzne i wewnętrzne konstrukcji ścian. Uszkodzenia te polegały na zawilgoceniu i butwieniu drewna w tych elementach. Najbardziej niepokojące było butwienie słupków, na których opierały się więzary dachowe (rys. 5). Część słupków konstrukcji ścian utraciła kontakt z podwaliną.

Rys. 3. Uszkodzenia podwaliny i poszycia zewnętrznego ścian

Bezpośrednią przyczyną butwienia drewna w belkach podwalinowych, słupkach konstrukcji ścian i w płytach poszycia ścian była woda przedostająca się po izolacji przeciwwilgociowej posadzki basenu i fundamentów do drewnianej konstrukcji ścian.

Różnica osiadań pomiędzy niecką basenu a posadzką korytarza spowodowała uszkodzenia izolacji przeciwwilgociowej. Nieszczelne zabezpieczenie dylatacji silikonem umożliwiło przedostawanie się wody rozlewającej się wokół korytka przelewowego do izolacji przeciwwilgociowej i dalej do podwaliny i okładziny ścian.

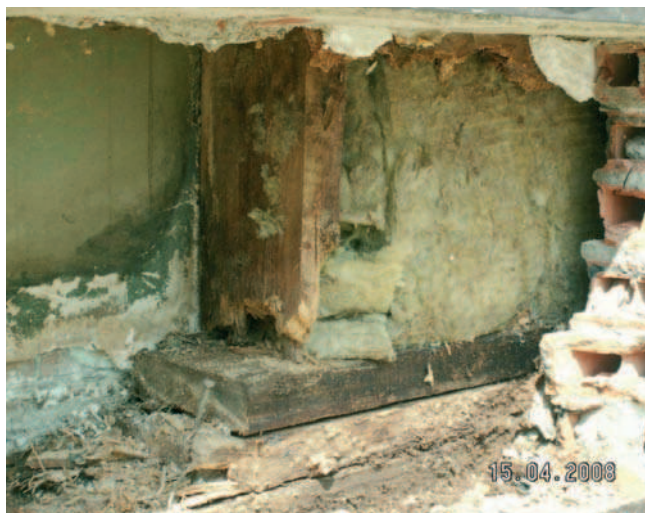
Płyty GKF I (poszycie wewnętrzne) były uszkodzone na niewielkiej powierzchni przylegającej bezpośrednio do posadzki basenu (rys. 4), a izolacja termiczna z hydrofobizowanej wełny mineralnej uległa tylko nieznamacznemu zawilgoceniu.

Rys. 4. Uszkodzenia podwaliny i słupków konstrukcji ścian

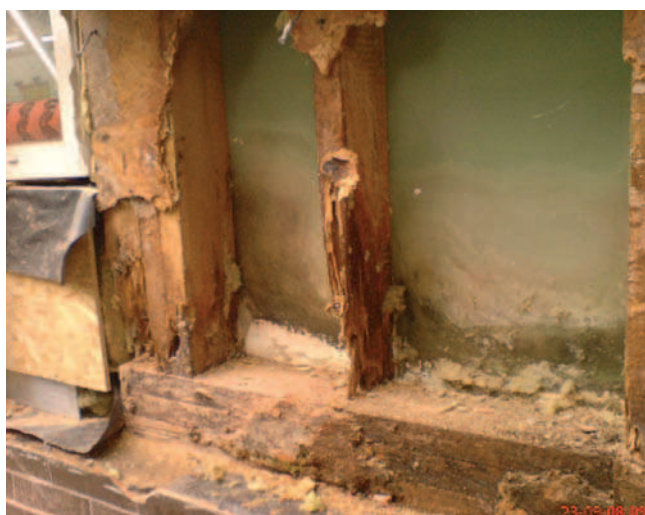
Rys. 5. Uszkodzenia słupków, na których oparto wiązary dachowe

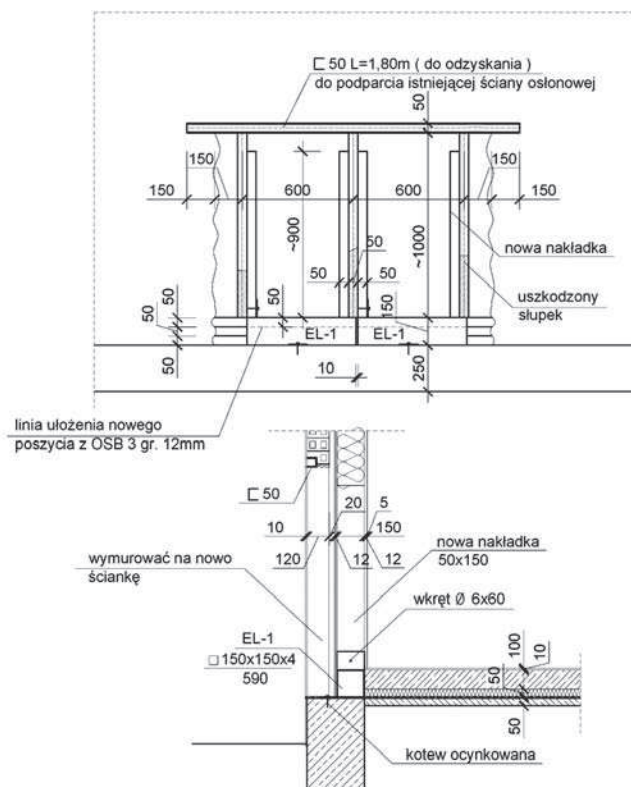
Rys. 6. Projektowany sposób naprawy ścian

Projektowany sposób naprawy przedstawiono na rysunku 6. Prace przy naprawie uszkodzonej drewnianej konstrukcji ścian zewnętrznych rozpoczęto od ścian pod parapetami okien. Po rozebraniu ścianki osłonowej z cegły dziurawki wycięto poszycie z płyt OSB na całej długości parapetu oraz uszkodzoną podwalinę drewnianą na odcinku 60 cm (od lica słupka do lica następnego słupka). W miejsce wyciętej podwaliny ułożono i zakotwiono w fundamencie ocynkowy ogniwo, wypełniony styropianem element EL-1.

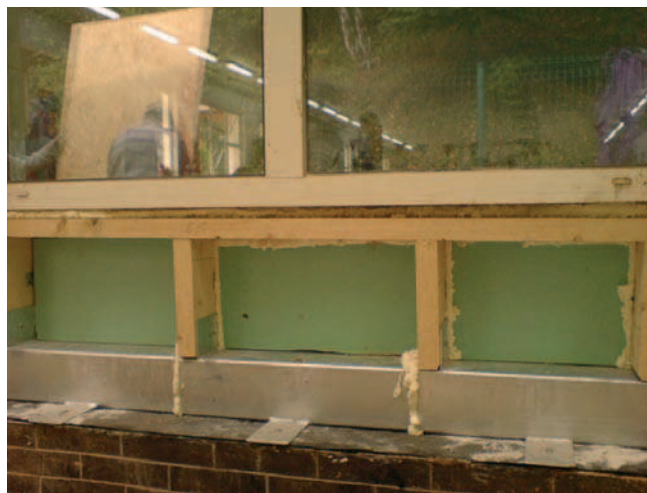
Rys. 7. Widok wymienionej konstrukcji ścian pod parapetem okna

Do odkrytych słupków z lewej i prawej strony elementu EL-1 zamocowano wkrętami nowe, zaimpregnowane słupki 5 x 15 cm, a następnie wycięto uszkodzone fragmenty wzmacnianych słupków (rys. 7).

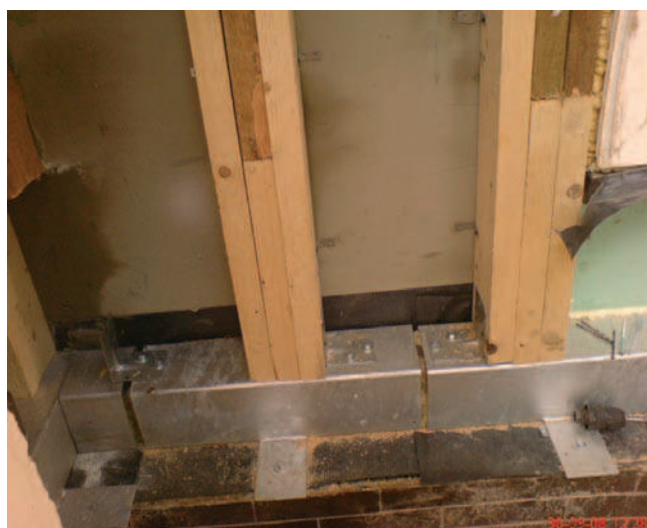
Rys. 8. Widok konstrukcji ścian po naprawie

Każdy stary, uszkodzony słupek ściany szkieletu był wzmacniany dwoma nakładkami (rys. 8). Widok zewnętrznej ściany budynku basenu po naprawie przedstawia rysunek 9.

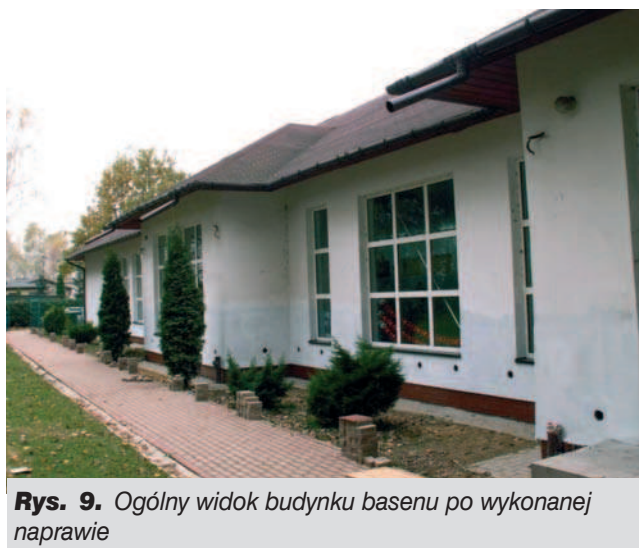
Rys. 9. Ogólny widok budynku basenu po wykonanej naprawie
