Wpływ obciążenia temperaturą na stan odkształceń płyty przekrywającej zbiornik wypełniony ciekłym medium

Dr inż. Janusz Krentowski, prof. dr hab. inż. Rościsław Tribiło, Politechnika Białostocka

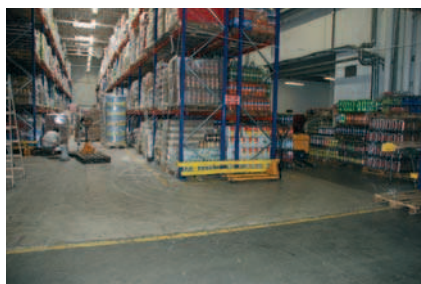
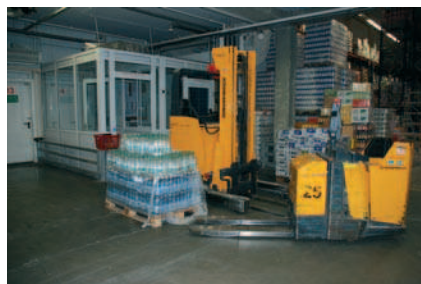
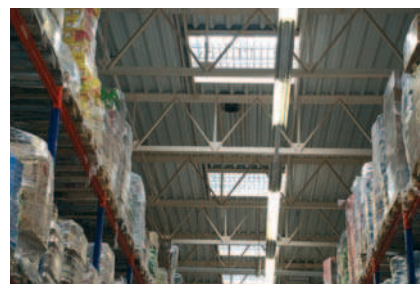
Rys. 1. Widok hali magazynowej w strefie zbiornika. Przykłady działających obciążeń

Płyta górna zbiornika przejmowała obciążenia wynikające z ciężaru stałego płyty, ciężaru palet z magazynowanymi towarami oraz ciężaru i ruchu środków transportowych. W analizowanym stanie ciężar regałów z produktami powodował największe wyężenie materiału. Pasma transportowe usytuowano osiowo wzdłuż środkowej, podłużnej ściany zbiornika. W strefie transportowej wózki poruszały się w sposób nieregularny i uwarunkowany rozwiązaniami technologicznymi, uzasadnione więc było określenie pasma transportowego w sposób równomiernie rozłożony. W konfiguracji obciążeń uwzględniono również fakt, iż w pasmach składowania palet nie obciąża się płyty środ-

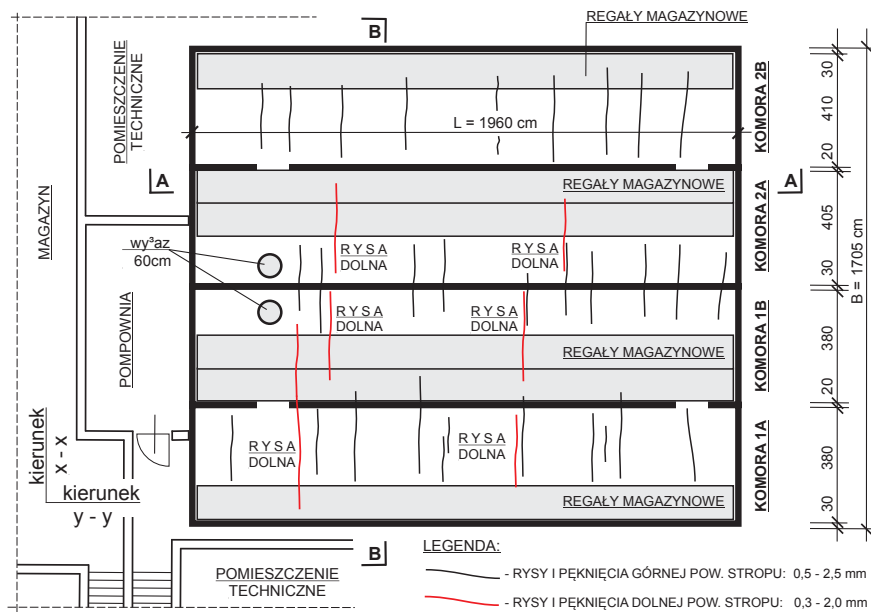
W rezultacie przeprowadzonych badań makroskopowych potwierdzono, sygnalizowany przez użytkownika, fakt nieregularnych zarysowań posadzki, usytuowanych wzdłuż kierunku głównego zbrojenia płyty. Rysy o rozwarłości w granicach $0,5$ – $2,5$ mm, zlokalizowano w rozstawach $1,2$ – $2,0$ m. Koncentracja wad wystąpiła

Rys. 2. Układ komór zbiornika. Morfologia stanu zarysowań

wzdłuż środkowej ściany podłużnej oraz na pozostałych przestrzeniach komunikacyjnych, narażonych, m.in. na zmienne w czasie obciążenie wózkami z towarem. Morfologię występujących wad, widocznych na powierzchni płyty, zilustrowano na rysunkach 2 i 3. W trakcie prowadzenia prac badawczych opróżniono zbiornik umożliwiając dokonanie oględzin dolnej powierzchni stropu. Szczegółowe badania makrosko-

Ponieważ analiza stanu nośności granicznej w kierunku „x-x” określonego przez pręty zbrojenia głównego nie wyjaśnia zaistniałego procesu zarysowań i spękań, poddano analizie stan zginania pasm płytowych w kierunku „y-y”, wskazanym na rysunku 2.

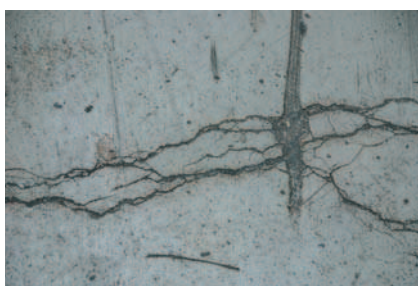
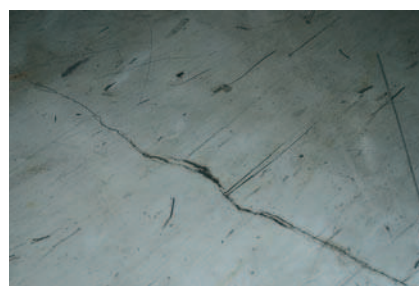
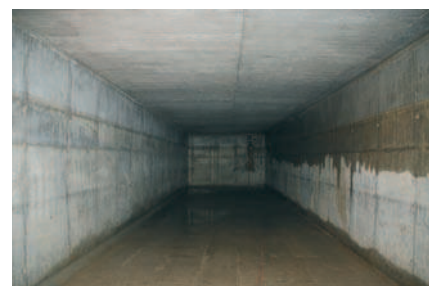
powe potwierdziły hipotezę występowania rys i spękań również na dolnej powierzchni płyty zbiornika. Szerokość rozwarcia wad zinwentaryzowanych na dolnej powierzchni płyty wynosiła około 0,3–2,0 mm. Badania stanu zbrojenia elementów żelbetowych realizowano stosując wstępne pomiary Fe-metryczne, co pozwoliło ograniczyć liczbę odkrywek i procesów niszczących, [2]. Identyfikując układ zbroje-

Rys. 3. Zarysowania posadzki zbiornika. Wnętrze komory zbiornika przeciwpożarowego

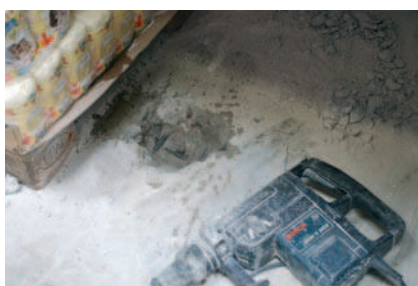
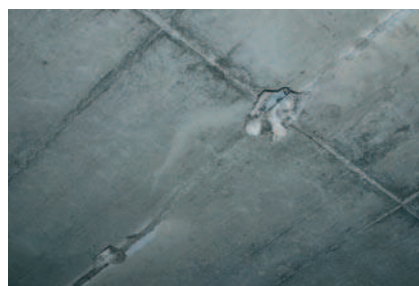
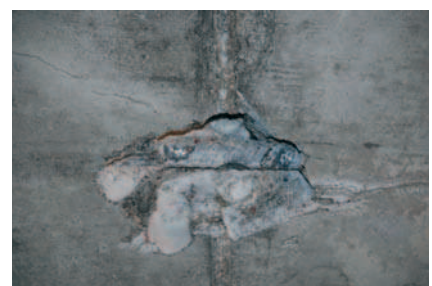
nia potwierdzono, iż rzeczywiste rozstawy prętów oraz sposób ich kształtowania są zgodne z rozwiązaniami projektowymi konstrukcji zbiornika. Dokładne parametry określono na podstawie zminimalizowanej liczby badań niszczących (por. rys. 4). Płytę stropu zbiornika wykonano jako monolityczną o grubości około 30 cm, a zbrojenie górne w strefie podporowej usytuowano na wysokości około 3,5–4,5 cm poniżej powierzchni płyty. Pręty zbrojenia głównego i rozdzielczego wykonano ze stali klasy A-II, gatunku 18G2. Nie stwierdzono objawów korozji elementów stalowych [7]. W efekcie przeprowadzonych badań niszczących potwierdzono fakt pęknięcia płyty na pełnej grubości struktury żelbetowej (por. rys. 5).

Rys. 4. Odkrywki zbrojenia płyty stropowej zbiornika w strefie pęknięcia

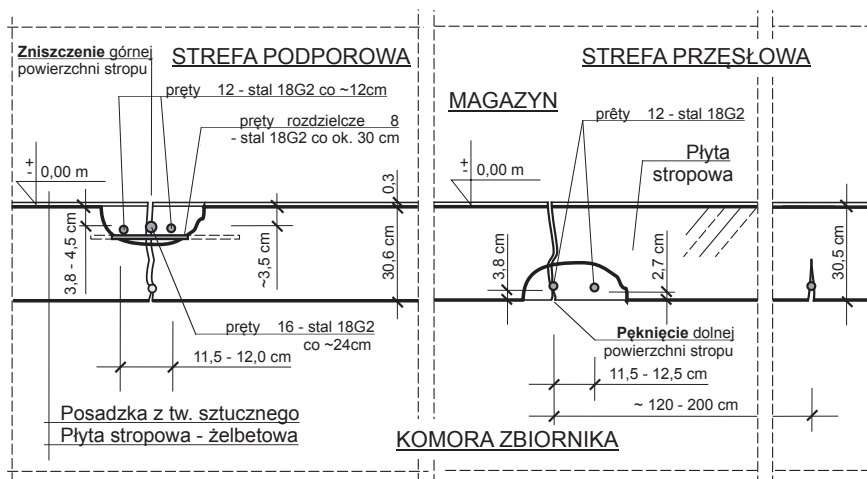
Rys. 5. Detale zbrojenia płyty określone w efekcie prac inwentaryzacyjnych

W strefie dolnej płyty zbiornika zidentyfikowano zbrojenie z prętów ze stali 18G2 o średnicy $\varnothing 12$ mm, usytuowanych w rozstawach co 12 cm. Dla wysokości płyty $h=0,30$ m graniczna wartość momentu zginającego przęsła wynosi $M_{Rd} = 75,92$ kNm. Maksymalny obliczeniowy moment przęsłowy określony na podstawie obliczeń jest równy $M_o = 32,64$ kNm.

18G2 o średnicy $\varnothing 12$ mm, usytuowanych w rozstawach co 12 cm oraz dodatkowo z prętów o średnicy $\varnothing 16$ mm, usytuowanych w rozstawach co 24 cm. Graniczna wartość momentu zginającego w strefie podpory wynosi $M_{Rd} = 135,10$ kNm. Maksymalny obliczeniowy moment przęsłowy określony na podstawie obliczeń wynosi $M_o = 75,25$ kNm.

mentach zginanych bez udziału siły podłużnej, powinien wynosić $A_{s1,min} = 0,0013 bd = 3,25 \text{ cm}^2$. W kierunku „y-y” płyty zbiornika usytuowano pręty rozdzielcze o średnicy 8 mm ze stali 18G2 w rozstawie co 30 cm. Rzeczywisty procent zbrojenia jest zatem równy $A_{s1} = 1,67 \text{ cm}^2 < A_{s1,min} = 3,25 \text{ cm}^2$, co uzasadnia wykorzystanie analizy rozkładu naprężeń w określeniu nośności granicznej jak dla przekroji betonowych.

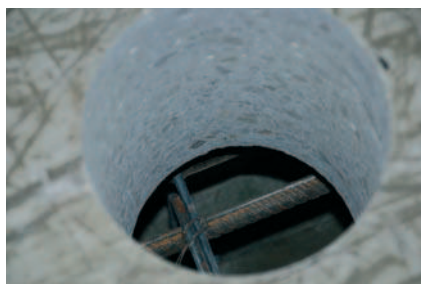
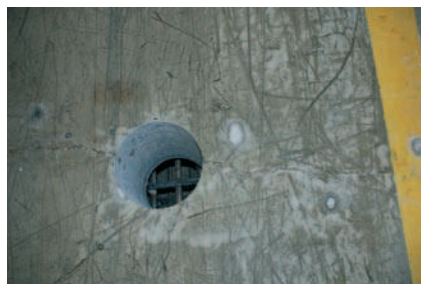
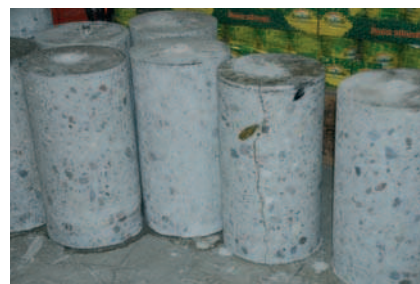
nieniszczących badań sklerometrycznych. Rzeczywistą klasę betonu zweryfikowano i potwierdzono w efekcie badań niszczących [10].

Rys. 6. Odwierty rdzeniowe płyty zbiornika. Próbki przygotowane do badań w maszynie wytrzymałościowej [9]
