# Przykłady uszkodzeń zabudowy jednorodzinnej w wyniku działania trąby powietrznej w miejscowości Kalina

Dr inż. Janusz Broł, dr inż. Andrzej Malczyk, Politechnika Śląska, Gliwice

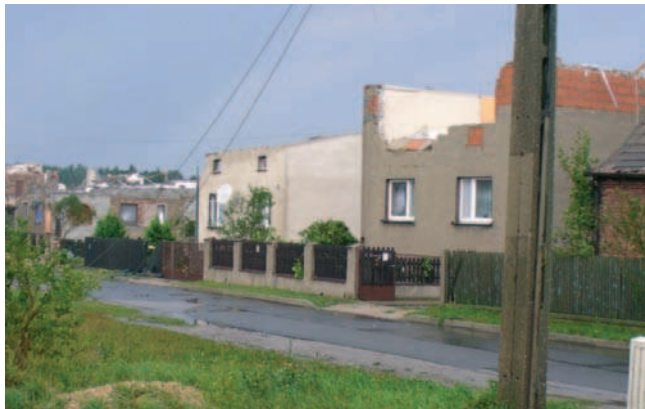
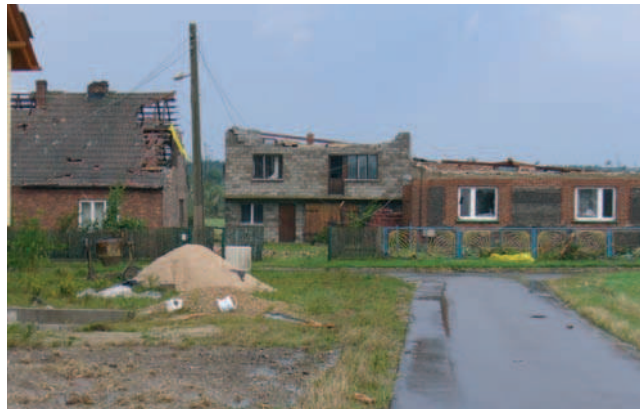
**Rys. 3.** Widok zniszczeń w Kalinie (zdjęcia wykonane 5 minut po zdarzeniu)

Najbardziej widocznymi przykładowymi uszkodzeniami w wyniku działania trąby powietrznej był brak dachów. Dotyczy to głównie budynków z dachami płaskimi lub o niewielkim spadku, pokrytych papą na pełnym deskowaniu, zlokalizowanych w miejscu bezpośredniego działania trąby powietrznej. Widok (wykonany 5 minut po zdarzeniu) kilku budynków zlokalizowanych przy jednej z ulic przedstawiono na rysunku 3. W przypadku domów bardziej

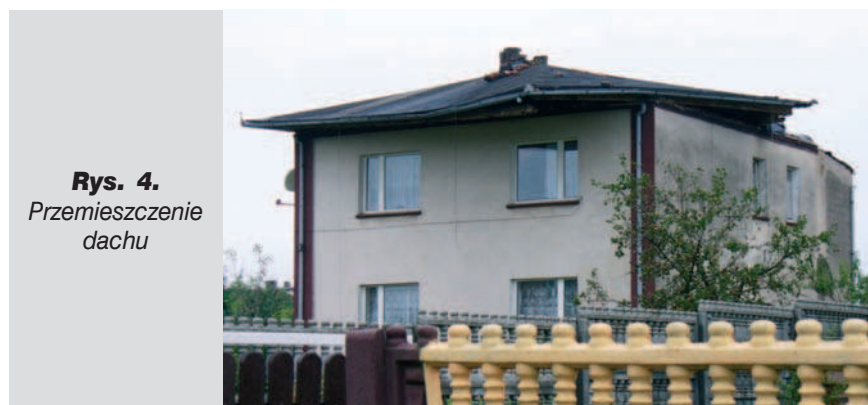
oddalonych od trasy trąby obserwowano głównie lokalne poderwania konstrukcji dachów płaskich lub ich przemieszczenie (rys. 4).

**Rys. 4.** Przemieszczenie dachu

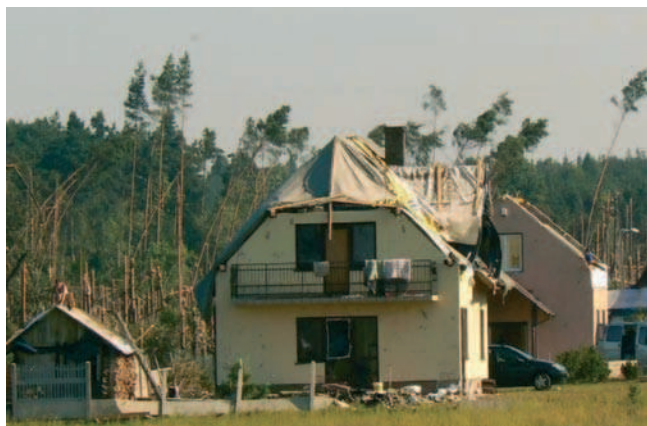
Dużo bardziej odporne na katastrofalny wiatr okazały się dachy spadziste. W przypadku tych konstrukcji odnotowano sporadyczne zerwania całych dachów lub ich części. Zazwyczaj uszkodzeniu ulegało samo poszycie dachu, było ono różne w zależności od pokrycia. W dachach pokrytych dachówką nie obserwowano istotnych zniszczeń konstrukcji (za wyjątkiem uszkodzeń wynikających z uderzenia inną konstrukcją). Uszkodzeniu uległo zazwyczaj samo poszycie, czyli dachówki, które zostały w części zrzucone (rys. 3). W dachach spadzistych pokrytych blachą lub materiałami bitumicznymi na pełnym deskowaniu, zniszczenia były różne w zależności od zorientowania spadków połaci w stosunku do kierunku wiatru. Najbardziej ucierpiały dachy spadziste skierowane szczytem do kierunku działania wiatru (rys. 5) oraz w przy-

padku dachów wielopołaciowych fragmenty dachów ze szczytem do kierunku działania wiatru (rys. 6). Dachy te zostały w części lub w całości zerwane (rys. 5).

**Rys. 5.** Uszkodzenia dachów spadzistych zorientowanych szczytem do kierunku działania wiatru

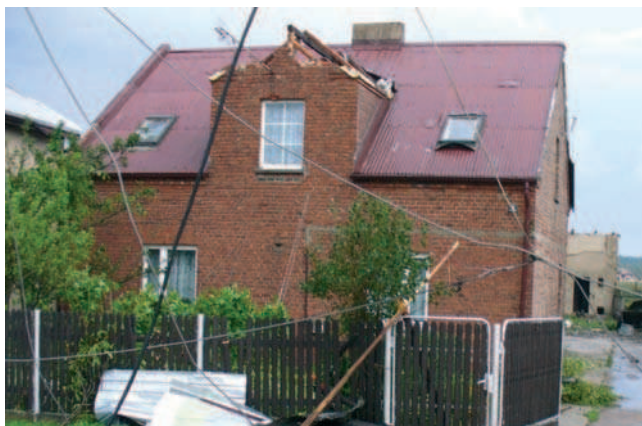
**Rys. 6.** Uszkodzenia dachu wielopłocaciowego

uszkodzeniami występującymi dosyć powszechnie, z wyłączeniem dachów zniszczonych w całości, były bardzo poważne zniszczenia poszczególnych warstw ocieplenia połaci dachu. Do głównych uszkodzeń należy zaliczyć pęknięcia i zalania poszycia wewnętrznego, zawilgocenia wełny mineralnej, pęknięcia folii dachowych. W jednym przypadku zauważono wysysanie wełny mineralnej w wyniku prawdopodobnego uniesienia blaszanego poszycia dachu spadzistego po stronie zawietrznej – poszycie pozostało na miejscu (rys. 6).

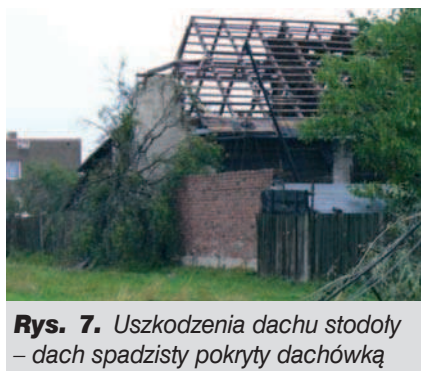
**Rys. 7.** Uszkodzenia dachu stodoły – dach spadzisty pokryty dachówką

Zabudowie mieszkalnej w miejscowościach typowo wiejskich, towarzyszy wiele obiektów służących produkcji rolnej, usługowej, użyteczności publicznej itp. Wiele tych obiektów zostało zniszczonych w sposób analogiczny jak budynki mieszkalne, ale w przypadku obiektów służących produkcji rolnej, takich jak: stodoły, budynki gospodarcze, wiaty na maszyny, są to z reguły obiekty o stosunkowo dużej kubaturze z ograniczoną ilością ścian i stropów wewnętrznych. W wyniku działania trąby powietrznej obiekty te okazały się bardziej podatne na uszkodzenia. W większości obiekty takie jak stodoły należało odbudować w całości, jedynie budynki gospodarcze, które posiadały stropy wymagały odbudowy dachów i ścian powyżej stropu. Przykłady zniszczeń pokazano na rysunkach od 7 do 9.

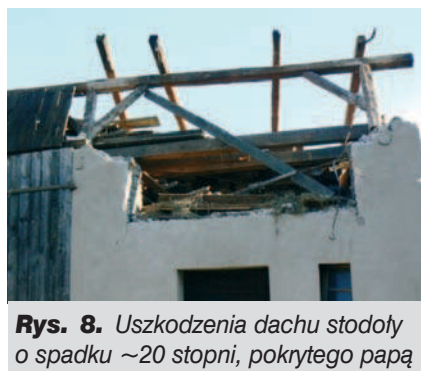
**Rys. 8.** Uszkodzenia dachu stodoły o spadku ~20 stopni, pokrytego papą

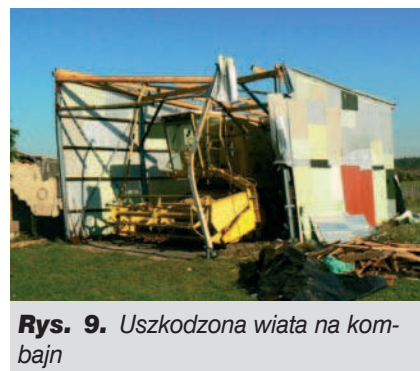
**Rys. 9.** Uszkodzona wiatra na kombajnie

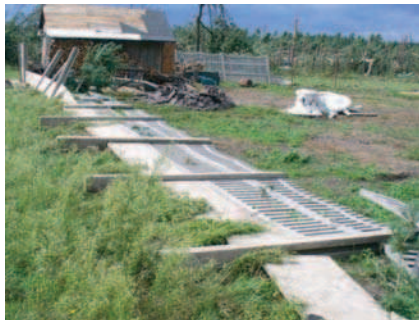
Rys. 10. Zniszczone ogrodzenie

publicznej. Tych obiektów również żywioł nie oszczędził. Na „trasie” trąby powietrznej zniszczone zostały prawie wszystkie pojedyncze słupy średniego i niskiego napięcia, ogrodzenia i inne. Przykłady zniszczeń pokazano na rysunkach od 10 do 12.

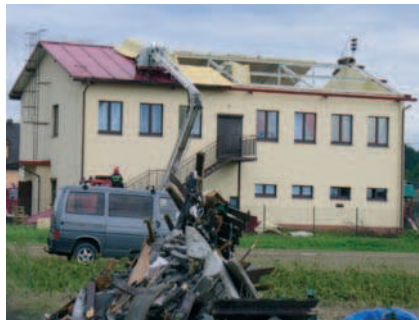
Rys. 11. Uszkodzony dach na budynku Ochotniczej Straży Pożarnej

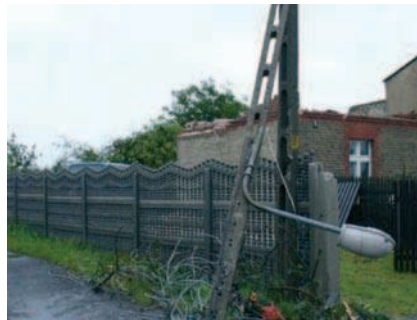
Rys. 12. Złamany słup linii elektrycznej

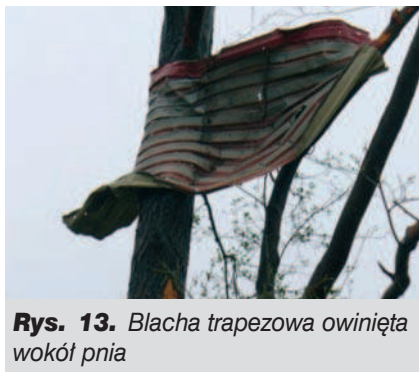
Rys. 13. Blacha trapezowa owinięta wokół pnia

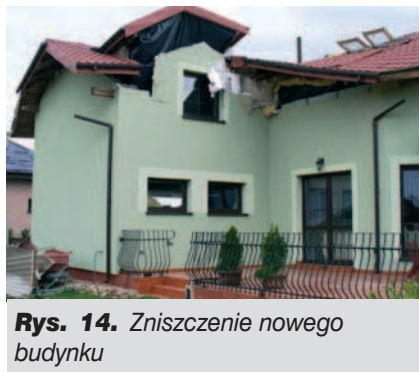
ku działania żywiołu najbardziej ucierpiały konstrukcje dachowe o niewielkim spadku. W bezpośrednim działaniu trąby praktycznie wszystkie dachy płaskie zostały zerwane i przemieszczone o kilka do kilkuset metrów, niejednokrotnie po drodze uszkadzając inne obiekty. Przykładem takim może być poważne uszkodzenie nowego domu (rys. 14) zerwanym dachem z pobliskiego budynku (rys. 15). Obszerne wyjaśnienie zjawisk związanych z występowaniem trąb powietrznych na terenie Polski przedstawiono w [1]. W pracy tej dokonano szczegółowej analizy rodzajów wiatrów katastrofalnych, częstości ich występowania oraz skutków ich oddziaływania na różne typy budynków.

Rys. 14. Zniszczenie nowego budynku

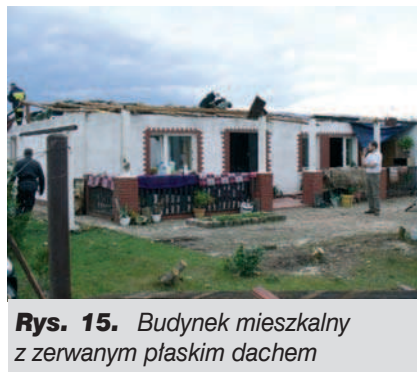
Rys. 15. Budynek mieszkalny z zerwanym płaskim dachem
