Identyfikacja i ocena nieprawidłowości występujących w parkingach wielopoziomowych

Dr inż. Jacek Ślusarczyk, Politechnika Świętokrzyska, Kielce

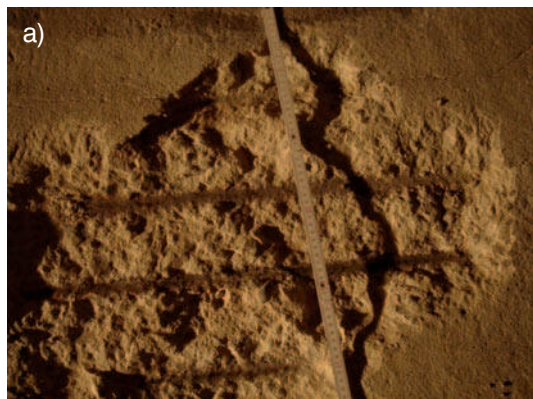
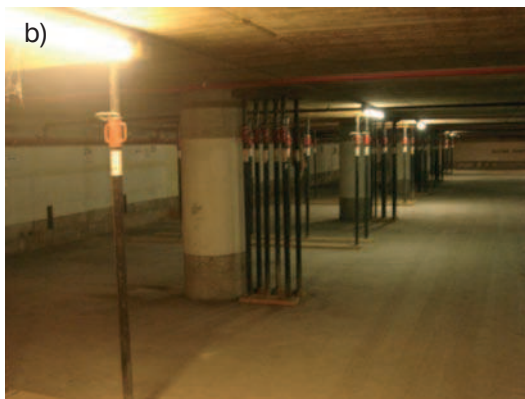
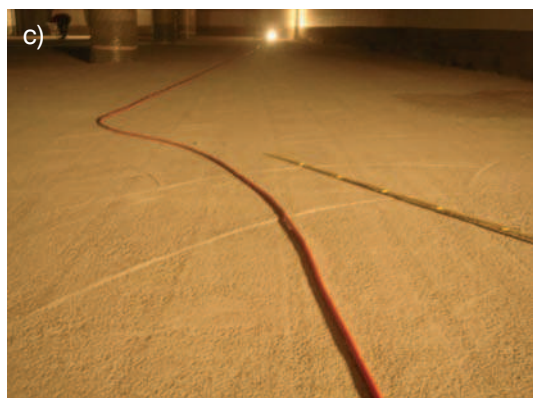
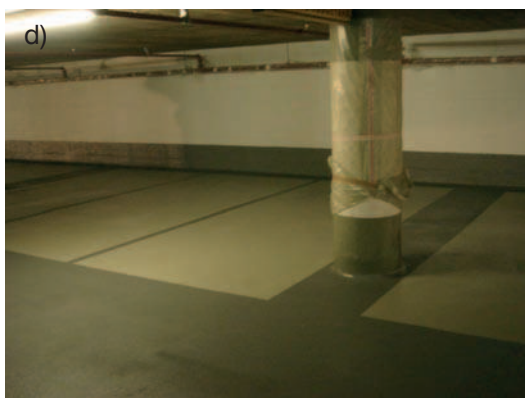
oraz betonu B-25 według wówczas stosowanych oznaczeń. Strop płaski bezbelkowy zaprojektowano oszczędnie ze zminimalizowanymi obciążeniami stałymi. Dążenie do maksymalnego ramienia sił wewnętrznych skutkowało przyjęciem trzycentymetrowego otulenia prętów podłużnych zbrojenia podporowego. Jedynym zabiegiem mającym pozwolić użytkować płaski wierzch stropu z betonu o niezbyt szczelnej strukturze była hydrofobizacja. Pojawiające się podczas około dwudziestoletniej eksploatacji odspojenia i wykruszenia betonu traktowano jako niedogodność estetyczno-użytkową i doraźnie łątano.

Względy bezpieczeństwa wymagały pilnego wykonania modernizacji po uprzedniej ekspertyzie. Najważniejszym czynnikiem szkodliwie oddziałującym na nieprzygotowaną odpowiednio konstrukcję stropu było „przenoszenie” przez parkujące pojazdy soli stosowanych do zimowego utrzymania dróg. Destrukcyjnemu oddziaływaniu sprzyjała duża rotacja parkujących pojazdów charakterystyczna przy parkowaniu, a nie garażowaniu. Nie bez wpływu było również słabe czyszczenie przez personel sprzątający praktycznie nieprzygotowanej do tego płyty nośnej. Badania laboratoryjne próbek betonu pobranych z różnych miejsc

Rys. 1.
 a) Miejscowa korozja zbrojenia podłużnego,
 b) Dodatkowe podparcie modernizowanego stropu, c) Płyta stropowa z naniesioną nakładką systemową,
 d) Posadzka płyty parkingowej z pionowymi wywinięciami przygotowana do eksploatacji

stropu wskazały na największą koncentrację stężenia chlorków tuż przy powierzchni. Dopuszczenie do miejscowych skażeń chlorkami z soli odladzających przy niedostatecznej otulinie, wpłynęło na miejscowe rozpoczęcie korozji stali zbrojeniowej w górnej części płyty (rys. 1a).

Na tempo procesu korozyjnego miały wpływ zarysowania, porowatość betonu, wwożona woda. Procesowi korozyjnemu sprzyjały ponadto naprężenia rozciągające i ściskające naruszające strukturę betonu na granicy zaczynu cementowego i kruszywa. Mikrorysy i rysy w wierzchniej warstwie betonu płyty otwierały drogę do wnikania soli wraz z wodą. Zakumulowany środek korozjogenny w uszkodzonej strukturze, w obecności pozostawianej wody przez parkujące pojazdy, praktycznie oddziaływał w sposób ciągły.

Projekt modernizacji na szczęście wymagał fragmentarycznego usunięcia „złego” betonu z odpowiednim przygotowaniem podłoża pod zaprojektowaną ochronę powłokową. Głębokość i powierzchnia

usuwanego betonu była różna i obejmowała co najwyżej odkrycie wierzchniego zbrojenia płyty. Na czas remontu wybrane fragmenty konstrukcji wymagały tymczasowego podstemplowywania (rys. 1b). Likwidacja podparcia nastąpiła po uzyskaniu przez materiał naprawczy zakładanej wytrzymałości. Stal zbrojeniowa w miejscach odkryć była przygotowywana zgodnie z zaleceniami zastosowanego systemu naprawczego. Miejscowe istniejące rysy po oczyszczeniu zalewano żywicą do momentu pełnego nasycenia. Po reprofilacji płyty stropowej wykonano około dwucentymetrową systemową „nakładkę” (rys. 1c), tak aby nastąpiło pełne zespolenie między nowym a starym materiałem w miejscu połączenia. Zastosowanie materiału naprawczego na całej powierzchni zwiększyło nieznacznie wysokość konstrukcyjną do 32 cm. Długotrwałą ochronę antykorozyjną stropu betonowego osiągnięto stosując system powłok żywicznych sklasyfikowanych jako OS 11a zgodnie z DAfStb Rili-SIB 2001. System ten

W celu ochrony konstrukcji słupów i ścian, odpowiednio zastosowano pionowe „wywinięcie” posadzki na około 0,7 m (rys. 1d). Zalecono standardowe regularne czyszczenie posadzki przy zastosowaniu specjalnego sprzętu.

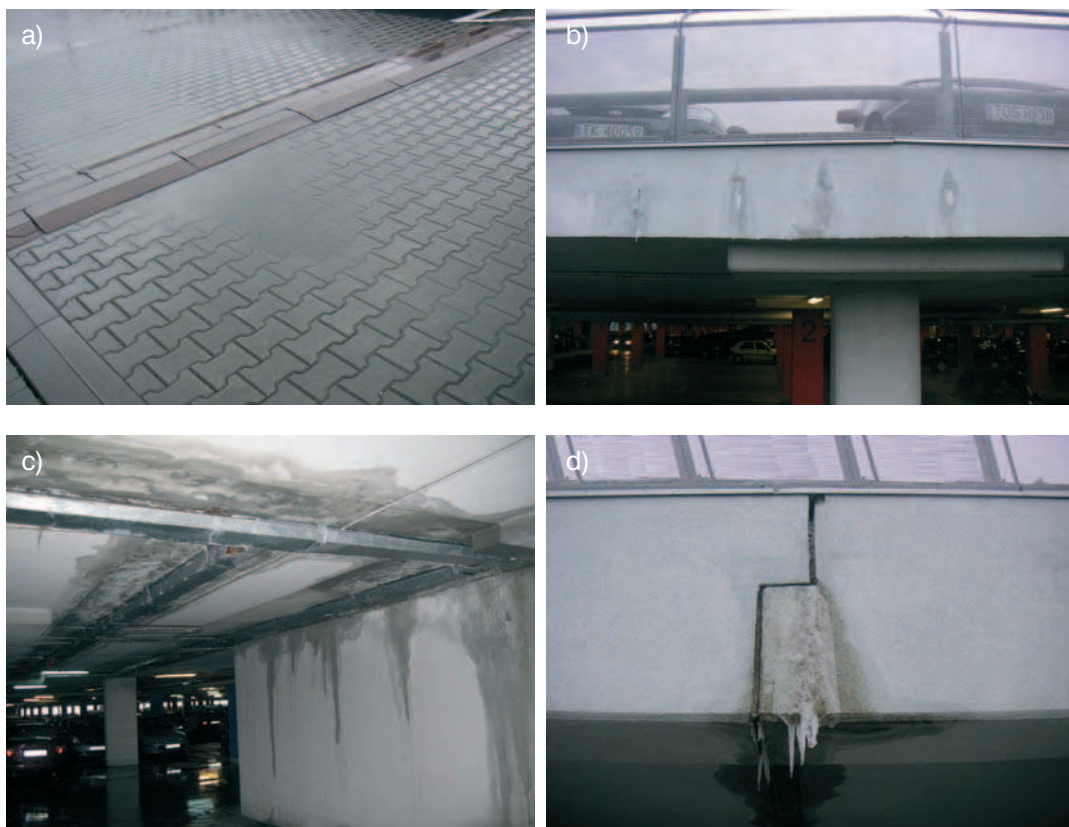
**Rys. 2.**

- a) Tworzenie obszaru bezodpływowego nawierzchni przy małych opadach deszczu,
 b) Sączenie wody z wylugiwaniem wapna,
 c) Filtracja wody dylatacjami z dołożonymi „ratunkowymi” rynnami,
 d) Filtracja wody dylatacją z tworzeniem sopli na belce krawędziowej w warunkach zimowych

ziaren piasku kwarcowego wypełniającego, jak i frakcji kruszywa warstwy drenującej. Praktycznie nawet przy „wypoziomowanych” fragmentach nawierzchni woda musi spływać w poziomie hydroizolacji do bocznych otworów filtracyjnych we wpustach dachowych. Nie powinny powstawać obszary bezodpływowe (rys. 2a). O niewłaściwych spadkach w poziomie hydroizolacji i tworzeniu się niezamierzonej retencji wody deszczowej (prawie jak w nieszczelnym zbiorniku) świadczą wysięki z wyługiwaniem wapna istniejącymi rysami wskrośnymi na belce krawędziowej (rys. 2b). Szczególnymi miejscami wrażliwymi na nieprawidłowości związane ze spadkami i odprowadzeniem wody stały się miejsca dylatacji konstrukcyjnych stropu. Przy dylatacjach niesystemowych należy zapewnić ciągłość hydroizolacji, lecz dobrym zwyczajem jest w projekcie odwodnienia jej nie uznawać. Jeśli podział na zlewnie nie uwzględnia rozkładu dylatacji jako miejsc najwyższej położonych, to nawet niewielkie rozsz-

czelnienie niesystemowej dylatacji powoduje filtrację wody opadowej szczeliną pod strop. Przy stosowanych dylatacjach systemowych z zagwarantowaną wodoszczelnością, respektowanie dodatkowego zabezpieczenia szczeliny jako miejsca najwyższego (tzw. „odbój” wody od szczeliny) nie jest już tak istotne. Nie do zaakceptowania są naprawy nieszczelności dylatacji polegające na montażu rynien zbierających wodę pod dylatacjami konstrukcyjnymi i traktowanie szczelin dylatacyjnych jako pierwotnie nieplanowanych wpustów dachowych (rys. 2c). Nie chodzi już tylko o podciekanie na skutek braku kapinosów i estetykę, ale przede wszystkim o niszczenie przez wodę strefy podparcia jednej części konstrukcji na drugiej (rys. 2d). W przedstawionym przypadku są to dylatacje z przekazywaniem sił pionowych spełniające rolę podpór przegubowo–przesuwnych. Jest to rozwiązanie charakterystyczne dla „wymuszeń” funkcjonalno–użytkowych związanych z niechęcią stosowania podwójnych słupów układu nośnego

wymagają usunięcia wszystkich warstw z góry stropu aż do hydroizolacji. Dopiero wówczas istnieje możliwość inspekcji ze szczegółową analizą, w celu podjęcia dalszych, właściwych działań.

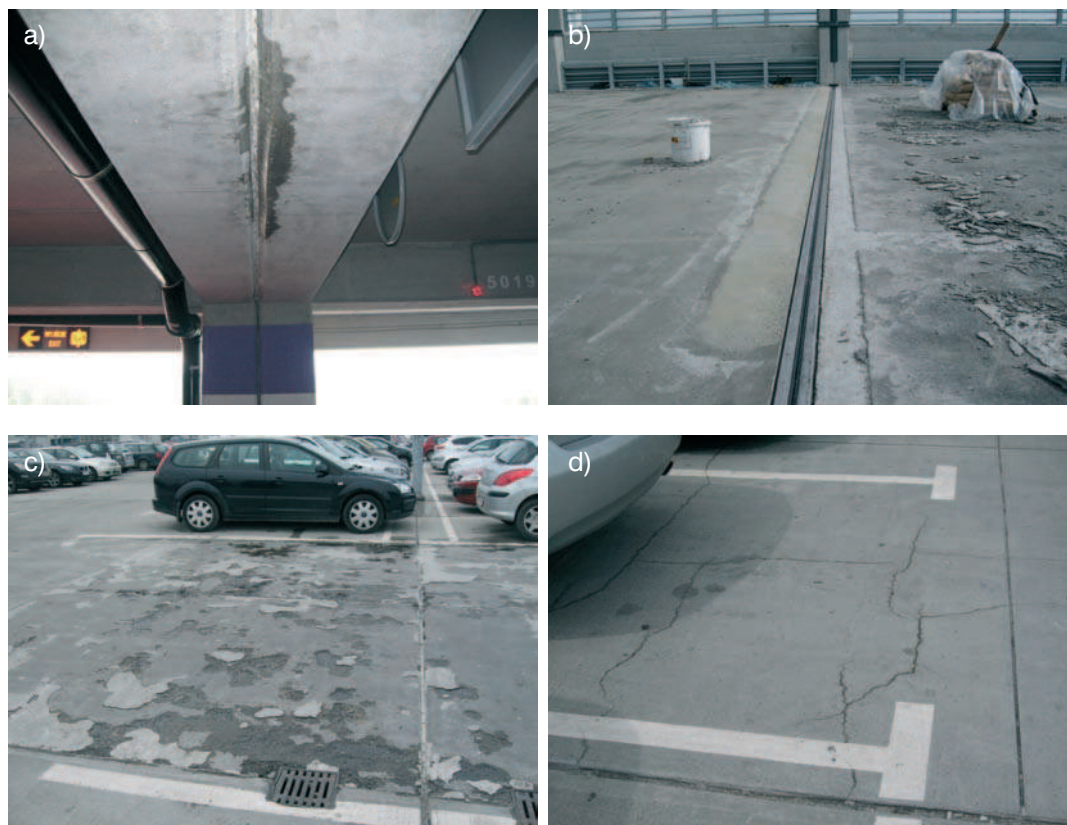
Rys. 3.
 a) Sączenie wody na styku zdwojonych rygli,
 b) Naprawa nieprawidłowo wykonanych szczegółów w strefie zainstalowania profilu dylatacyjnego,
 c) Powierzchniowe ubytki betonu,
 d) Niekontrolowane pęknięcia

Jest to grupa nieprawidłowości związana przede wszystkim z wodą oraz nawierzchnią jezdnią. Obecnie, najczęściej w przypadku wykonywania szczelin konstrukcyjnych, używa się tzw. wodoszczelnych profili dylatacyjnych. Poziome dachowe nawet przy tego typu rozwiązaniach mogą ujawniać od samego początku nieszczelności związane z nieszczelnościami na styku profilu z warstwami podłogowymi. Powstrzymanie sączenia wody opadowej (rys. 3a) w parkingu o tzw. układzie zdwojonych słupów i rygli wymagało przeprowadzenia stosownej naprawy (rys. 3b).

Dla płyty jezdnej poziomu dachowego wskazuje się klasę ekspozycji XF4 (środowisko silnego nasycenia wodą ze środkami odladzającymi). Niedociągnięcia w tym zakresie objawiają się przedwczesną degradacją i niszczeniem płyty (rys. 3c). Uszkodzenia tego rodzaju są spowodowane zamrażaniem i odmarzaniem warstwy przypowierzchniowej.

wać w głąb. Wadą są również niekontrolowane pęknięcia (rys. 3d). Układ pęknięć sugeruje kilka przyczyn. Najdłuższa rysa rozdzielcza, prawie równoległa do szczeliny dylatacyjnej, przebiegająca przez całą szerokość pola wskazywałaby na wpływ gradientu temperatury. Ale pozostała liczba spękań świadczy z kolei o zbyt niskiej nośności tych przekrojów w stosunku do zaistniałych obciążeń. Dodatkową nieprawidłowością jest niedostateczne wypełnienie szczelin dylatacyjnych masą zalewową.

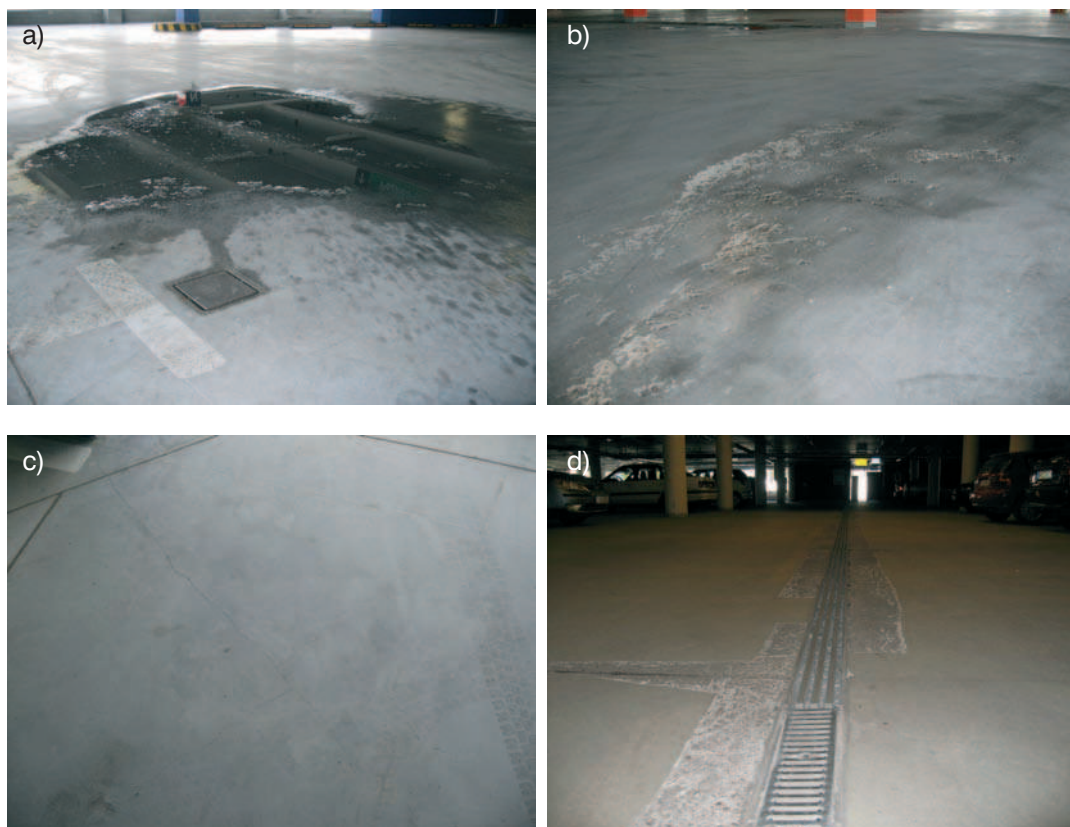
Rys. 4.
 a) Tworzenie obszaru bezodpływowego nawierzchni tuż przed wpustem stropowym,
 b) Złuszczenia i ubytki nawierzchni jezdnej w postaci jamistych otworów,
 c) Niekontrolowane zarysowania posadzki i płyty jezdnej,
 d) Przygotowane do naprawy odspojenia posadzki żywicznej

Zapewnienie właściwego komfortu poruszania się po poziomie parkingu pozwala konstruować spadki rzędu 2%. Przy tak małych spadkach i dużych powierzchniach, nietrudno uformować obszary bezodpływowe. Ilustruje to bezodpływowy obszar kilku metrów kwadratowych, tuż przed wpustem stropowym poziomu pośredniego (rys. 4a), parkingu badanego w pierwszym roku eksploatacji.

Różnorodne obserwowane nieprawidłowości związane z wadami i uszkodzeniem posadzek żywicznych można łatwo zidentyfikować korzystając z pracy [12]. Są to przykładowo niekontrolowane zarysowania (rys. 4b) czy odspojenia posadzki i ubytki betonu nawierzchni (rys. 4c). Rząd rozwarcia rys wskazuje, że mamy oczywiście do czynienia z posadzką sztywną, o bardzo małej zdolności mostkowania.

Gdy najniższym poziomem parowania jest parter obiektu, fundamenty stanowią zwykle stopy fundamentowe. Wielowarstwowa struktura tego poziomu opiera się na podłożu gruntowym, a nie stropie. Destrukcja podłoża gruntowego skutkiem oddziaływań wody wwożonej przez parkujące pojazdy jest niemożliwa. O zagrożeniach nośności stropu już mowy być nie może. Obserwowane wady i uszkodzenia posadzek parteru czy innych warstw tej struktury, mogą być istotne już tylko i wyłącznie z punktu widzenia złego pełnienia funkcji estetycznych czy użytkowych. Przykładowo, takie znaczenie mają uszkodzenia posadzki poziomu parteru parkingu eksploatowanego zaledwie kilka tygodni. Są to przygotowane do naprawy wyrównane odspojenia posadzki żywicznej w ciągu odwodnienia liniowego w tzw. korytkowym systemie odprowadzania wody (rys. 4d).
