*MALGORZATA SOBALA**
*PAWEŁ PICHNIARCZYK***

Uszkodzenia i awarie bezspoinowego systemu ocieplania ścian zewnętrznych

DAMAGES AND FAILURES OF EXTERNAL THERMAL INSULATION
COMPOSITE SYSTEMS

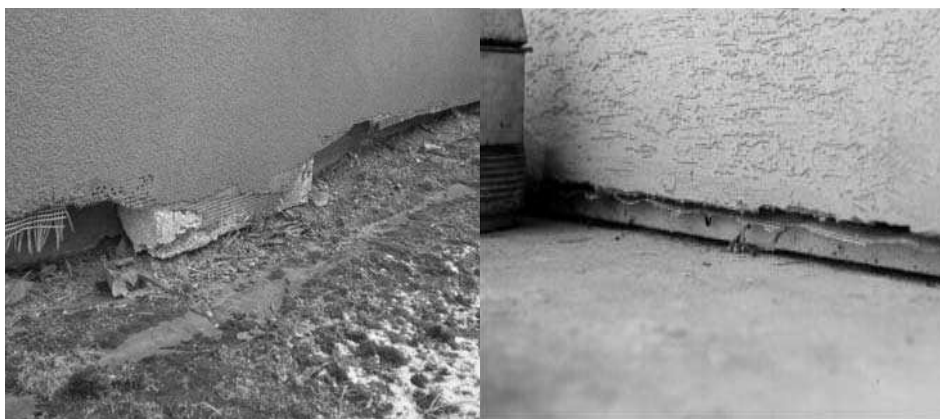
- brak listwy startowej przy cokołach budynku – nieprawidłowe wykonanie pierwszej startowej części ocieplenia skutkuje tworzeniem się kominów powietrznych i brakiem właściwej skuteczności termoizolacji. Wskutek tego w miejscach szczególnie narażonych na zawilgocenia i kontakt z podłożem może dochodzić do rozwoju grzybów i korozji biologicznej ocieplenia. Zjawiska te mogą zachodzić na zewnętrznej części elewacji, jak również wewnątrz ściany budynku, co przestaje być już wyłącznie defektem wizualnym, a staje się czynnikiem niebezpiecznym dla zdrowia mieszkańców i pogarsza warunki klimatyczne w pomieszczeniach. Na rycinie 1 przedstawiono przykłady nieprawidłowego wykonania warstwy startowej i jego skutki;

Ryc. 1. Brak listwy startowej (materiały archiwalne OMMB)

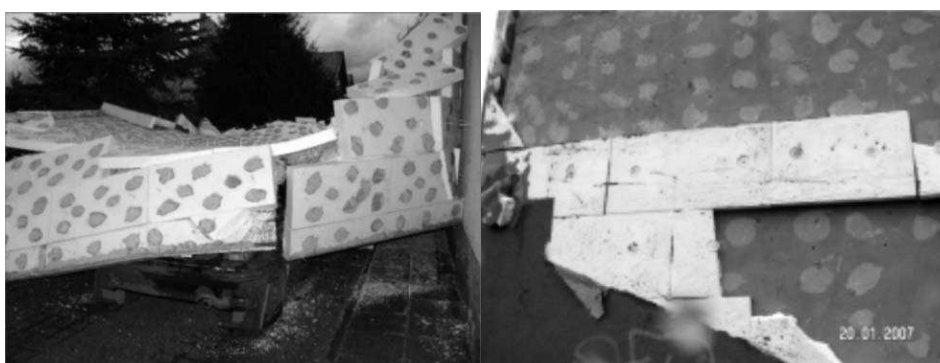
– zastosowanie zbyt małej ilości kleju na powierzchnię płyt termoizolacyjnych z pominięciem zasady pasmowo-punktowej oraz brak lub niedostateczna ilość łączników. Płyty styropianowe są wówczas przyklejane wyłącznie za pomocą placków klejowych bez warstwy kleju na obwodzie płyty. W obu przypadkach skutkuje to zbyt niską przyczepnością ocieplenia do podłoża, a w odniesieniu do braku pasm obwodowych tworzeniem się tzw. kominów dla przepływu powietrza, które może być dramatyczne w skutkach przy wystąpieniu silnych wiatrów lub pożaru. Na rycinach 2 i 3 przedstawiono przykładowe zdjęcia z awarii zaistniałych na skutek niedostatecznego zamocowania termoizolacji;

Ryc. 2. Skutki nieprzestrzegania zasady pasmowo-punktowej przy klejeniu styropianu (materiały szkoleniowe firmy Baumit)

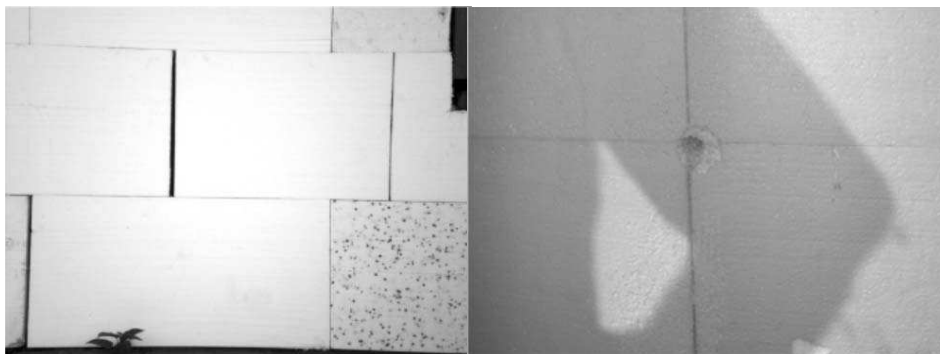
– kolejnym, często występującym błędem przy mocowaniu styropianu jest nieprawidłowe łączenie płyt styropianowych – brak mijania się spoin, pozostawianie wolnych przestrzeni pomiędzy płytami oraz nieprawidłowe połączenia przy narożach budynków czy otworach okiennych. Takie działania mogą prowadzić

między innymi do powstawania mostków termicznych. Przykłady nieprawidłowego wykonania połączeń płyt styropianowych przedstawiono na rycinie 3;

Ryc. 3. Błędy w układaniu płyt styropianowych (materiały szkoleniowe firmy Baunit)

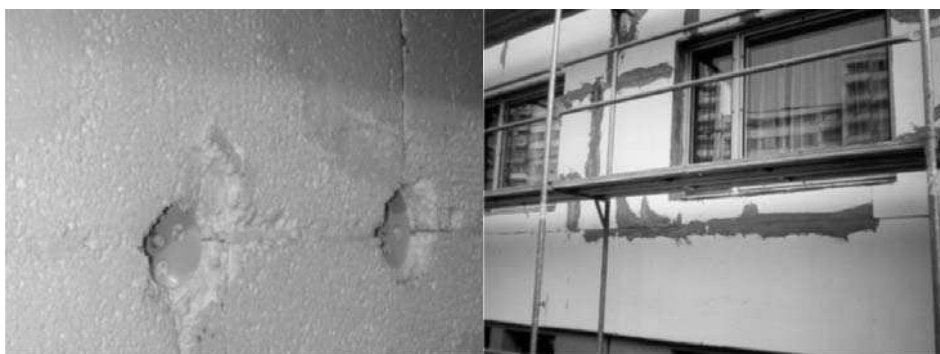
– utrata projektowanych parametrów systemu ociepleniowego w zakresie izolacyjności cieplnej może następować wskutek błędów podczas „kołkowania” oraz klejenia połączeń płyt styropianowych czy uzupełniania klejem ubytków między nimi. Przykłady błędów wykonawczych podczas mocowania styropianu skutkujące powstawaniem mostków termicznych przedstawiono na rycinie 4.

Rys. 4. Szpachlowanie połączeń płyt styropianowych, brak ocieplenia ościeży okiennych oraz uszkodzenie warstwy termoizolacyjnej przy zastosowaniu łączników (materiały szkoleniowe firmy Baunit)

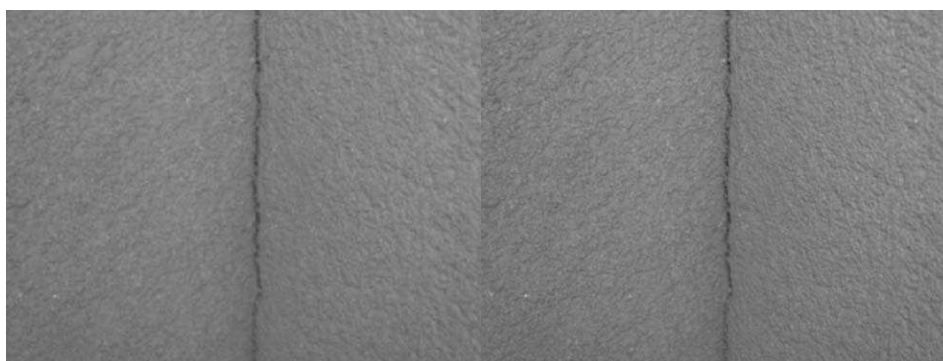
– niezachowanie zasady połączenia siatki na zakładkę. W praktyce zdarzają się często przypadki łączenia siatki zbrojącej na styk lub z zastosowaniem minimalnego założenia. Skutkuje to powstawaniem pęknięć warstwy wierzchniej wzdłuż połączenia fragmentów siatki zbrojącej. Na rycinie 5 przedstawiono przykłady uszkodzeń elewacji spowodowane niewłaściwym połączeniem pasm siatki;

Ryc. 5. Pęknięcie warstwy wierzchniej w miejscu styku pasm siatki zbrojącej (materiały szkoleniowe firmy Baumit)

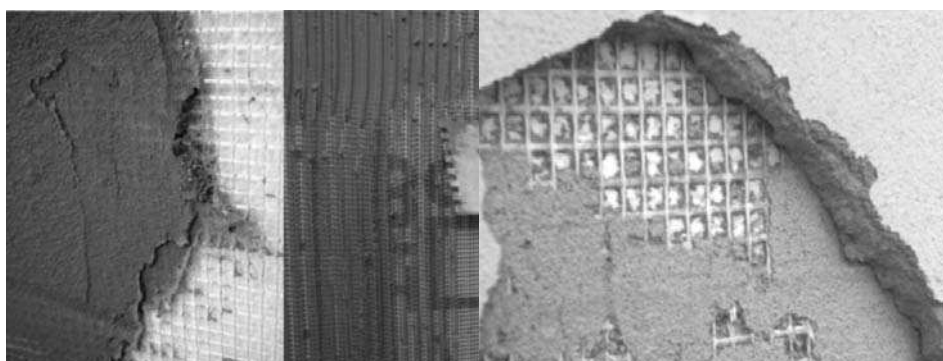
– nakładanie siatki bezpośrednio na warstwę termoizolacji. Podczas wykonywania warstwy zbrojonej dość powszechnym błędem jest przyklejanie siatki klejem po przyłożeniu bezpośrednio do powierzchni materiału termoizolacyjnego. Taki sposób montażu skutkuje brakiem przyczepności warstwy zbrojonej i wykonanej na niej warstwy wierzchniej. Nawet niewielkie uszkodzenie naroża ocieplenia może pociągnąć za sobą katastrofalne w skutkach uszkodzenie całej elewacji budynku. Na rycinie 6 przedstawiono przykłady nieprawidłowo wykonanej warstwy zbrojonej oraz uszkodzenia powstałe w wyniku takich błędów.

Ryc. 6. Nakładanie siatki bezpośrednio na powierzchnię styropianu i odpadanie warstwy wierzchniej elewacji na skutek niskiej przyczepności spowodowanej brakiem kleju pomiędzy siatką a styropianem (materiały szkoleniowe firmy Baumit)

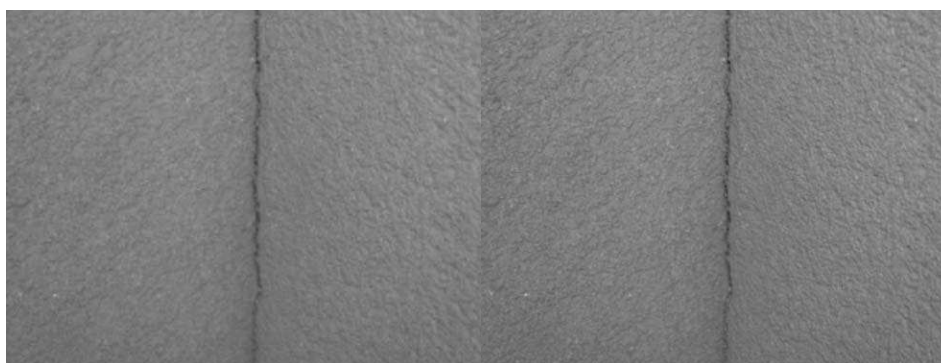
Zarówno dla tego procesu, jak i opisanych uprzednio bardzo istotne jest przestrzeganie wymagań w zakresie warunków atmosferycznych podczas prowadzenia prac. Niedopuszczalne jest prowadzenie robót związanych z ocieplaniem budynków podczas opadów atmosferycznych, w bardzo niskiej temperaturze (poniżej 5°C) oraz przy dużym nasłonecznieniu i silnym wietrze. Przy dużej wilgotności czas wiązania i twardnienia spoiw znacznie się wydłuża, a w wysokiej temperaturze i przy szczególnie dużym nasłonecznieniu następuje szybkie wysychanie, uniemożliwiające osiągnięcie żądanych parametrów mechanicznych, oraz powstawanie mikrospekkań.

Ryc. 7. Łuszczenie warstwy wierzchniej i mikrospekkania tynku na skutek prowadzenia prac w złych warunkach atmosferycznych (materiały archiwalne OMMB)

Wykonywanie prac w niewłaściwych warunkach oraz niestosowanie przerw technologicznych pomiędzy poszczególnymi etapami może skutkować również spływaniem nałożonego materiału lub łuszczeniem się warstwy wierzchniej już we wczesnym okresie eksploatacji. Na rycinie 7 przedstawiono przykłady uszkodzeń warstwy wierzchniej na skutek braku przerw technologicznych bądź zbyt szybkiego wysychania wyprawy.
