# Renowacja betonowej elewacji Hali Stulecia

*Od grudnia 2008 roku do maja 2010 roku realizowany był remont Hali Stulecia we Wrocławiu, polegający na renowacji betonowej elewacji, stolarki okiennej i dachów. Mija właśnie pół roku od zakończenia remontu, i brak skutków pierwszej ostrej zimy pozwala pozytywnie ocenić stan przeprowadzonych prac.*

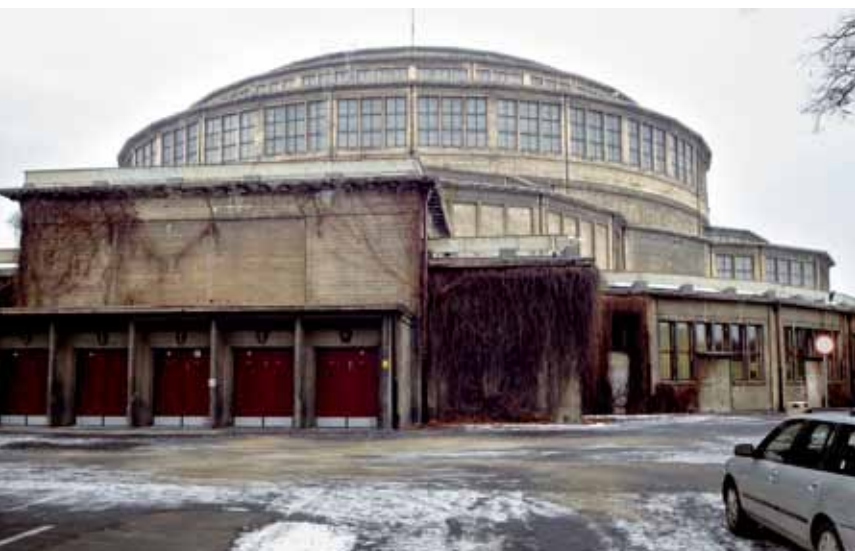
Fot. 2. Widok ściany Hali Stulecia we Wrocławiu przed renowacją elewacji, fot. M. Pawłowski

Powierzchnia betonu była w wielu miejscach popękana, z licznymi uszkodzeniami i ubytkami. Fragmenty elewacji o wypukanej powierzchni i odsłoniętym kruszywie, w znacznej części bazaltowym, potęgowały wrażenie zabrudzenia (fot. 2 i 3).

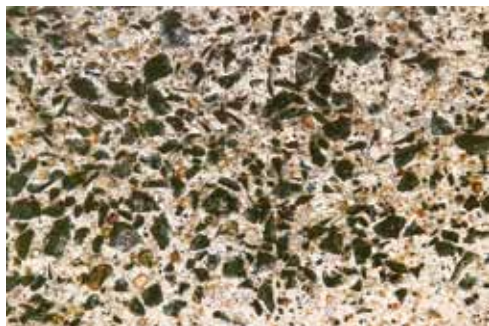
Fot. 3. Widok w zbliżeniu powierzchni ściany Hali Stulecia we Wrocławiu przed renowacją elewacji

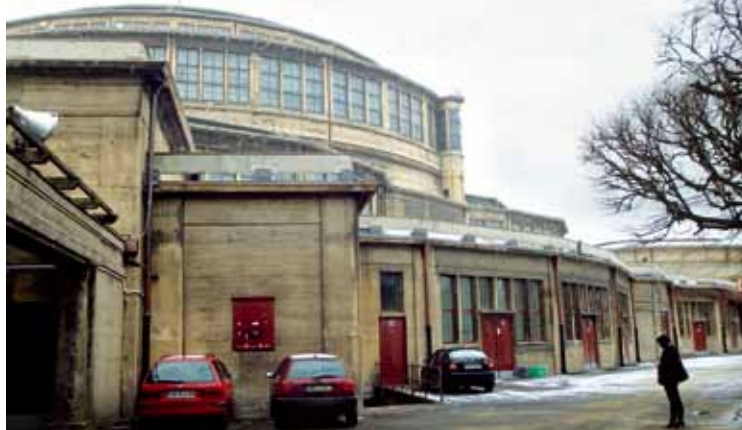
Hala Stulecia wykonana została jako struktura betonowa z widocznym rysunkiem szalunków. Z przeprowadzonych obserwacji i porównań wynikało (co przedstawiono na rysunku elewacji), że układ desek w szalunku nie jest przypadkowy, jest konsekwentnie stosowany, generalnie podkreśla kierunek pracy elementu (fot. 4).

Fot. 4. Widok fragmentu ściany Hali Stulecia we Wrocławiu przed renowacją elewacji, fot. M. Pawłowski

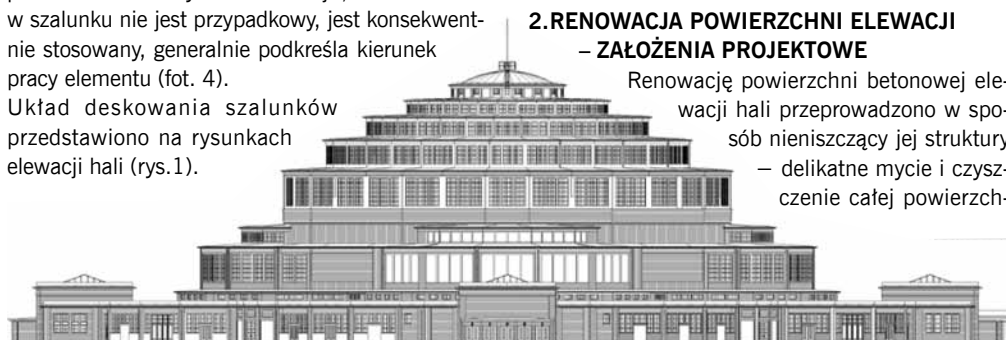
Układ deskowania szalunków przedstawiono na rysunkach elewacji hali (rys.1).

Rys. 1. Elewacja wschodnia Hali Stulecia z widocznym rysunkiem szalunków, oprac. APP-Konarzewski

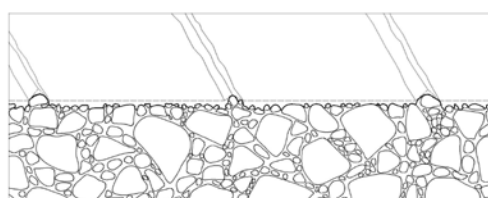
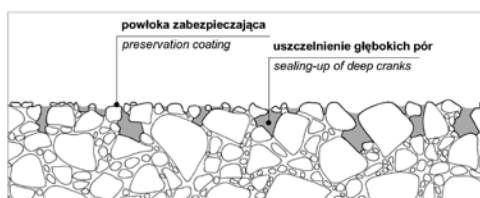
3. Stan obecny-struktura głęboko uszkodzona, wypłukana przez deszcz.  
Present-day condition - the cross section through the preserved structure of concrete

2. Stan obecny - struktura betonu o wypłukanej powłoce.  
Present-day condition - the structure of concrete with washed out coating

Rys. 2. Renowacja powierzchni elewacji betonowej w zależności od stopnia zniszczenia powierzchni – opracowanie autora

4. Stan projektowany - struktura betonu uszczelniona w niezbędnym zakresie.  
Further condition designed - the concrete structure sealed where necessary

Po przeprowadzonych konsultacjach i dyskusjach z ekspertami i wykonawcą zalecano, w przypadku dużych ubytków i odspojeń, odtworzenie powierzchni, nawiązując do powierzchni bezpośrednio przyległej lub powierzchni analogicznych elementów, pozostawienie natomiast drobnych ubytków i wyptukań faktury betonu, które nie naruszają jego wytrzymałości ani zasadniczo nie różnią się od powierzchni sąsiednich czy innych elementów tego rodzaju i odpowiednie ich zabezpieczenie. Ilustruje to przedstawiony rysunek (rys. 2).

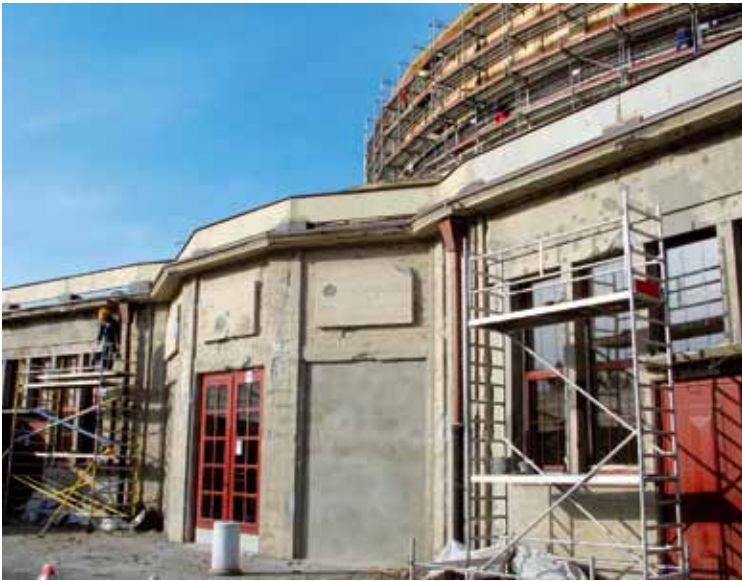
Fot. 5. Widok fragmentu ściany Hali Stulecia we Wrocławiu w czasie prac naprawczych, fot. L. Kona-rzewski

Są to techniki w zasadzie ogólnie znane. W przypadku jednak renowacji obiektów zabytkowych o powierzchni betonowej proces naprawczy prowadzony być musiał niezwykle starannie, nie tylko poprawnie technicznie, ale także zgodnie ze sztuką konserwacji. Prace naprawcze wykonane były przy pomocy jednorodnej technologii i z zastosowaniem materiałów firmy STO-ispo (fot. 5 i 6).

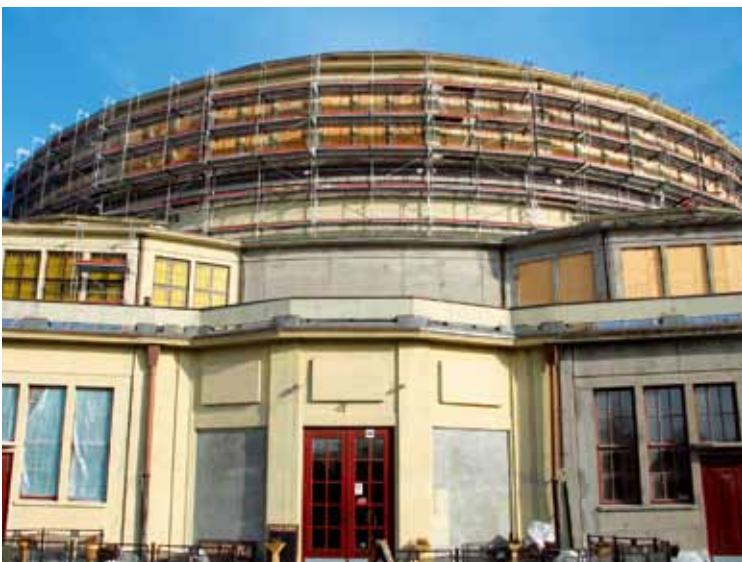
Fot. 6. Widok fragmentu ściany Hali Stulecia we Wrocławiu w czasie prac naprawczych, fot. L. Kona-rzewski

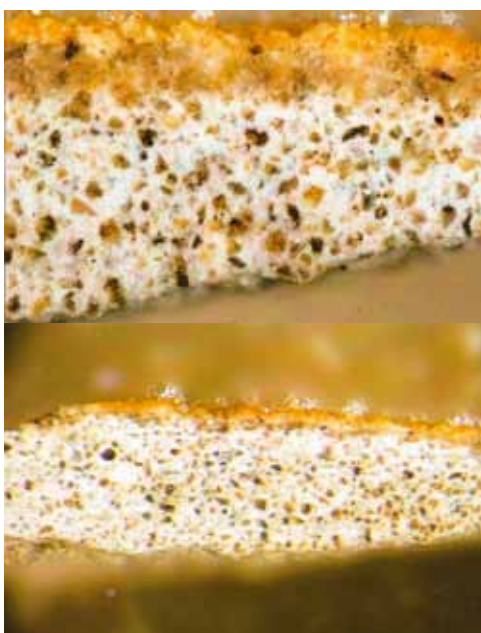
Na próbkach pobranego materiału (odłamanych fragmentach ściany) wyraźnie widoczna jest powłoka o żółto-złotawym odcieniu, pochodząca prawdopodobnie z lat 30., (kiedy to prowadzone były główne prace wykończeniowe wewnątrz i z zewnątrz), którą pokryta była cała powierzchnia elewacji (fot. 7).

Fot. 7. Próbką betonu z elewacji sprzed renowacji z widoczną warstwą ochronną (fot. autora)

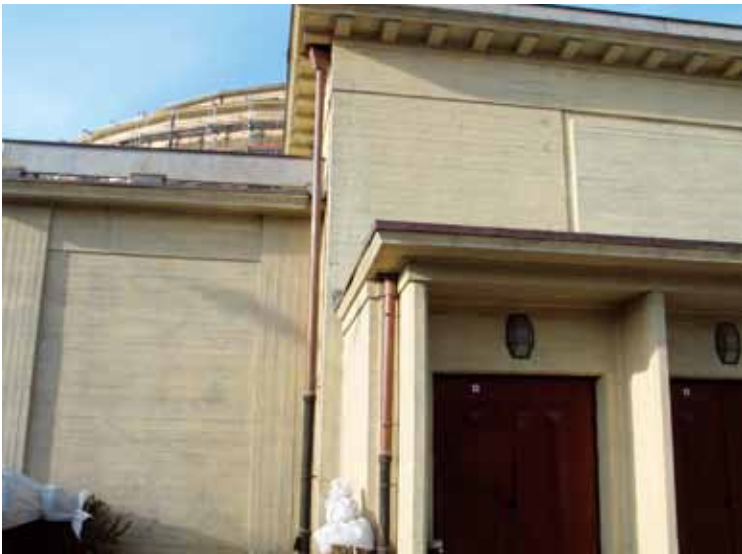
Fot. 9. Widok fragmentu ściany Hali Stulecia we Wrocławiu pod koniec prac renowacyjnych, fot. L. Konarzewski

Dla lepszego zabezpieczenia powierzchni najbardziej narażonych na działanie czynników atmosferycznych zalecono wykonać dodatkową powłokę z zastosowaniem bezbarwnego materiału KEİM-Lotexan (fot. 9 i 10).

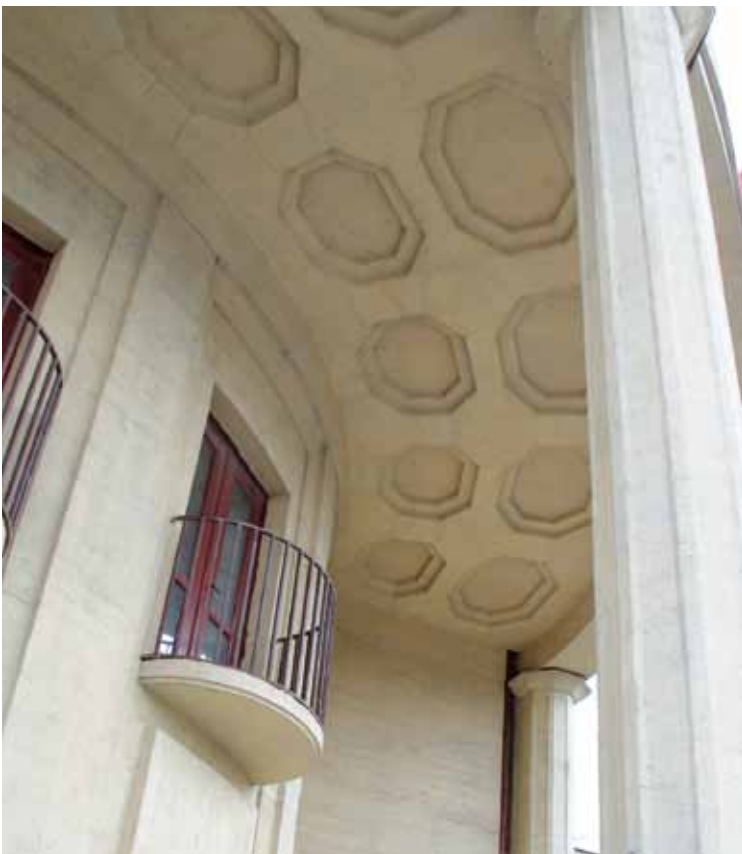
Fot. 10. Widok fragmentu portyku Hali Stulecia we Wrocławiu po wykonaniu prac naprawczych, fot. L. Konarzewski
