# Przykłady degradacji konstrukcji żelbetowych w obiektach zakładu przemysłowego

Dr inż. Piotr Berkowski, Politechnika Wroclawska

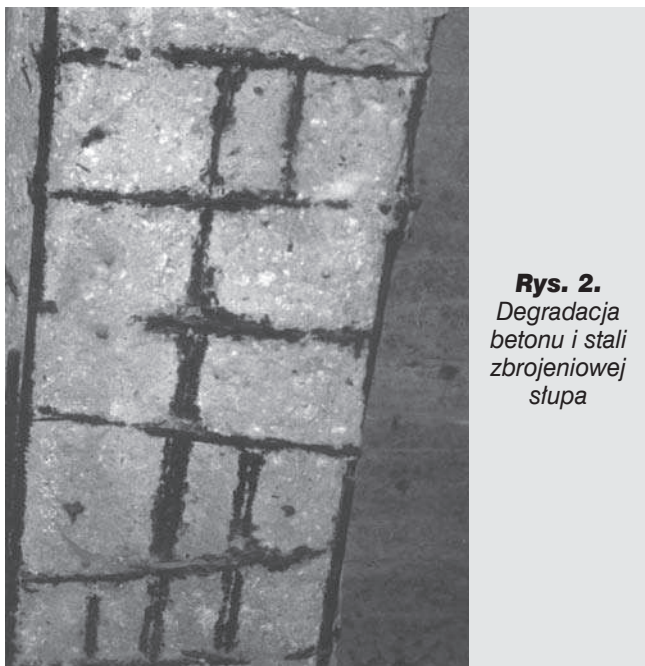
**Rys. 2.**  
Degradacja  
betonu i stali  
zbrojeniowej  
słupa

Zasobniki uszkodzone zostały od wewnątrz komór. Odsonięte lub w całości skorodowane zostały pręty nośne słupów żelbetonowych wewnątrz komór zasobników (rys. 2). Odsonięte zostało również zbrojenie wewnątrz lejów żelbetonowych i na ścianach pionowych (rys. 3), a także zbrojenie w belkach stropu żelbetowego nad zasobnikami. Stwierdzono, że przepływ rudy pokruszonej przez zasobniki ma charakter rdzeniowy, co oznacza, że materiał przepływa środkiem komory, a na ścianach pionowych i ukośnych tworzą się nawisy („strefy martwe”). Nawisy te były usuwane strumieniem wody pod dużym ciśnieniem. Badania wykazały, że używana do tego celu woda technologiczna była zasolona.

Oceniono, że głównymi przyczynami złego stanu technicznego zbiorników były: mechaniczne starcie betonu na skutek przepływu rudy przez zasobniki oraz korozja betonu i stali zbrojeniowej, pracujących w zasolonym i mokrym środowisku. Z punktu widzenia bezpieczeństwa budowli, newralgicznym elemen-

tem konstrukcyjnym okazały się wewnętrzne słupy żelbetowe, których nośność obniżyła się w wyniku zniszczenia betonu prawie czterokrotnie. Elementy te znajdowały się praktycznie w stanie awaryjnym.

- Odbudowę zniszczonych wewnętrznych słupów żelbetowych – środkowych i skrajnych.
- Uzupełnienie ubytków otuliny zbrojenia w ścianach i lejach zasobników.
- Wykonanie antyadhezyjnej warstwy poślizgowej dla poprawy przepływu rudy.

Istota odbudowy (rekonstrukcji) wewnętrznych słupów żelbetowych polegała na odpowiednim powiększeniu przekroju pozostałych, w wyniku uszkodzenia rdzeni betonowych o minimalnej nośności. Nowe słupy żelbetowe, obejmujące rdzeń, zostały odpowiednio zakotwione w pionowej ścianie podłużnej i w podciągu. Powłokę antyadhezyjną ścian zaprojektowano z laminatów żywicznych z wypełniaczem przeciwdrobnocząsteczkowym z pyłu korundowego. Zastosowanie powłoki z laminatów, odpowiednio wzmocnionej matą szklaną, z powodu dużej gładkości powierzchni miało na celu poprawienie procesu przepływu rudy przez zasobniki. W projektowanym zadaniu remontowym dotyczącym płyt dachowych należało równocześnie usunąć skutki:

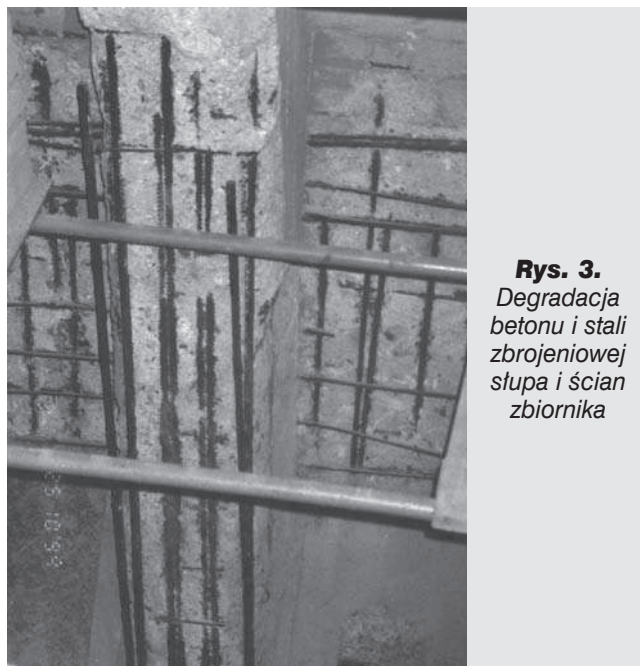
**Rys. 3.**  
Degradacja  
betonu i stali  
zbrojeniowej  
słupa i ścian  
zbiornika

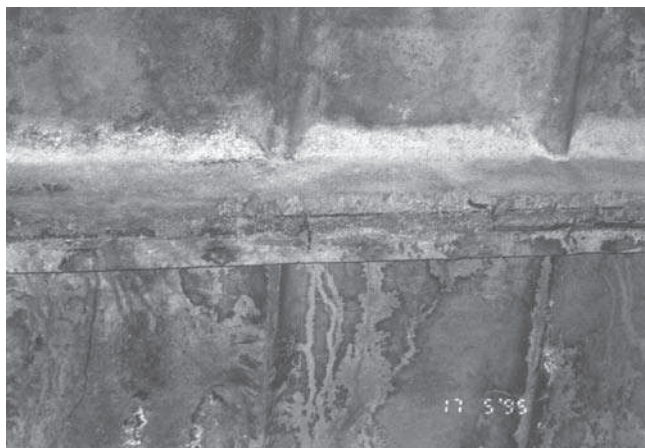
W przypadku płyt dachowych, stwierdzono wyraźne ślady zawilgocenia oraz obecność wykwitów i zacieków na płycinach, a także zniszczenia żeber podłużnych, polegające na ubytkach betonowej otuliny zbrojenia i jego korozji (rys. 4). Innym typem uszkodzeń, spowodowany złym wykonawstwem płyt w zakładzie prefabrykacji, były raki i brak otuliny zbrojenia siatkowego płycin. Wyróżniono trzy stopnie uszkodzeń płyt:

- Płyty z odsłoniętym zbrojeniem, rakami i niedowibrowanym betonem płycin lub żeberk poprzecznych, z widocznym odsłoniętym siatkowym zbrojeniem płycin, częściowo skorodowanym na skutek braku otuliny betonowej już w czasie produkcji płyty. W okresie eksploatacji przez te płyty nie przenikała woda opadowa.
- Płyty z lokalnymi wykwitami korozyjnymi na powierzchni płycin i żeber, stanowiącymi efekt korozji ługująco-węglanowej. W czasie eksploatacji były okresy przenikania przez płyty wód opadowych.
- Płyty z dużymi uszkodzeniami żeber głównych w postaci braku otuliny stali zbrojeniowej na dużych odcinkach, przy podporach i w przęsłach, a także z silną korozją powierzchniową i wżerową głównych prętów zbrojenia żeber. Przez płyty te przesączały się wody opadowe przez długie okresy czasu.

**Rys. 4.** Degradacja betonu i stali zbrojeniowej płyt dachowych

Bezpośrednią przyczyną powstania uszkodzeń dachowych płyt panwiowych była więc korozja betonu. Natomiast przyczyny pośrednie, umożliwiające pojawienie się korozji betonu, związane były zarówno z błędami projektowymi, jak i czynnikami wykonawczymi i eksploatacyjnymi. Do błędów projektowych należy zaliczyć przyjęcie zbyt małego spadku połaci dachowych (5%) dla zastosowanego pokrycia z papy, co przy dużych rozpiętościach hal powodowało, że spływ wód opadowych nie był zbyt sprawny. W powiązaniu ze złym wykonawstwem i brakiem odpowiedniej konserwacji pokrycia dachów, dopro-

Stwierdzono, że podstawowym warunkiem przystąpienia do naprawy płyt dachowych było zapewnienie należytej szczelności pokrycia dachowego. Ze względu na opisane wcześniej typy uszkodzeń korozyjnych betonu płyt zaproponowano trzy procedury naprawcze, ściśle powiązane z ich stanem technicznym. We wszystkich przypadkach zalecono zastosowanie kompleksowych systemów naprawy betonu. Zaprojektowano również wzmocnienie żeber głównych płyt przez naklejenie taśm z włókien węglowych po wykonaniu pełnych procedur naprawczych betonu płyt.
