# Ocena dotychczasowych termomodernizacji wielorodzinnych budynków prefabrykowanych i propozycja poprawy stanu energetycznego w osiedlu mieszkaniowym

Dr inż. Anna Ostańska, Politechnika Lubelska

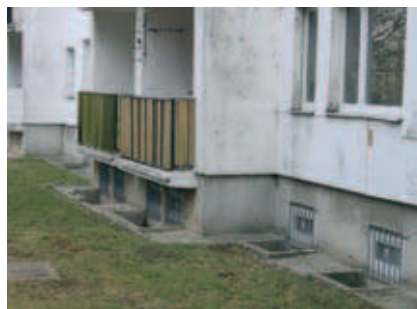
Rys. 3. Harnasie 3. Fragment budynku prefabrykowanego z 1980 roku po ociepleniu w latach 90. i częściowej wymianie stolarki okiennej

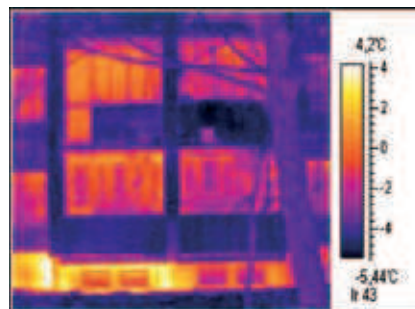
Rys. 4. Termogram do rysunku 3. Ucieczka ciepła przez cokół, zróżnicowana stolarka okiennej

wymi – wykonano w latach 90. Stropy prefabrykowane kanałowe. Stropodach na płytach korytkowych, wentylowany na ściankach ażurowych, kryty papą termozgrzewalną, ocieplony płytą suprema i granulatem z wełny mineralnej. Stolarka okienna w mieszkaniach drewniana zespolona podwójnie szklona lub wymieniona na PCV, niekiedy drewniana jednoramowa z szybą zespoloną jednokomorową. Stolarka okienna na klatkach schodowych i w piwnicach PCV (rys. 3). Drzwi wejściowe aluminiowe, energooszczędne. Wentylacja grawitacyjna w kuchniach i łazienkach. C.o. i c.w. zdalaczynne z sieci miejskiej LPEC, zasilanie z grupowego dwufunkcyjnego węzła wymiennikowego w piwnicach budynku, wyposażona w automatykę pogodową. Piwnice nieogrzewane. Mimo ocieplenia ścian w I etapie (rys. 3) zauważono ucieczkę ciepła przez cokół, z nasileniem na styku płyt prefabrykowanych (rys. 4).  $E_k = 198,17 \text{ kWh}/[\text{m}^2 \cdot \text{rok}]$ , ogólny stan techniczny budynku oceniono jako dostateczny.

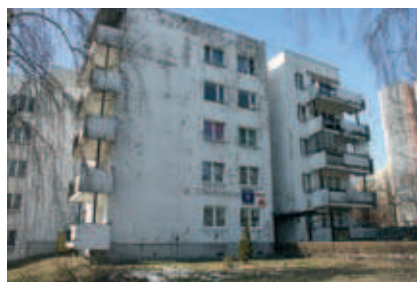
**Rys. 6.** Noskowskiego 8. Budynek prefabrykowany z 1980 roku po ociepleniu w latach 90. i częściowej wymianie stolarki okiennej

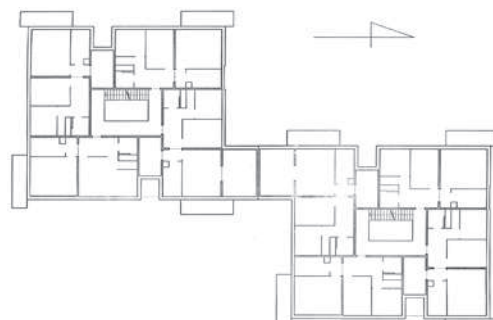
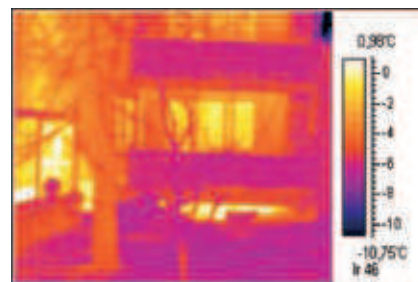
**Rys. 7.** Termogram do rysunku 6. Ucieczka ciepła przez ściany, z nasileniem w strefie cokołu i wejścia

w piwnicach budynku, wyposażona w automatykę pogodową. Piwnice nieogrzewane. Zauważono ucieczkę ciepła całą powierzchnią ścian z nasileniem: w strefie cokołu (mimo nieogrzewanych piwnic), dodatkowo przez stolarkę zewnętrzną, szczególnie drzwi wejściowe i płyty loggi (rys. 7).  $E_k = 231,71 \text{ kWh}/[\text{m}^2 \cdot \text{rok}]$  po I etapie termomodernizacji, ogólny stan techniczny budynku oceniono jako dostateczny.

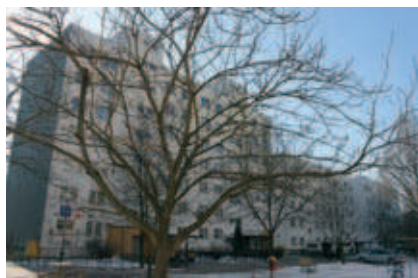
**Rys. 9.** Harnasie 19. Budynek prefabrykowany z 1983 roku po ociepleniu w latach 90. i częściowej wymianie stolarki okiennej

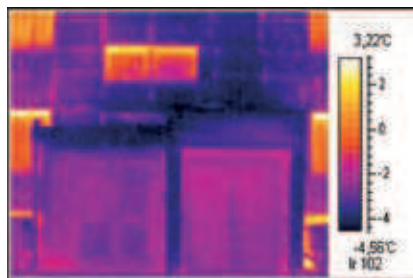
**Rys. 10.** Termogram do rysunku 9. Stolarka drzwiowa zewnętrzna wymieniona. Brak intensywnej ucieczki ciepła w strefie wejściowej

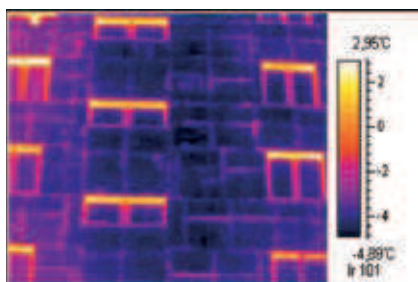
ty), dwuklatkowy (rys. 8), technologia uprzemysłowiona, system wielkopłytyowy W-70. Rok budowy 1983. Układ konstrukcyjny poprzeczny. Ławy żelbetowe monolityczne. Ściany systemu W-70, konstrukcyjne żelbetowe, zewnętrzne warstwowe żelbet+styropian+beton, ściany osłonowe prefabrykowane, całość ocieplona – styropian zabezpieczony płytami ligno-cementowymi – wykonano w latach 90. (rys. 11). Stropy prefabrykowane kanałowe. Stropodach na płytach korytkowych, wentylowany na ściankach ażurowych, kryty papą termozgrzewalną, ocieplony płytą suprema i granulatem z wełny mineralnej. Stolarka okienna w mieszkaniach drewniana zespolona podwójnie szklona lub wymieniona na PCV, niekiedy drewniana jednoramowa z szybą zespoloną jednokomorową. Stolarka okienna na klatkach schodowych drewniana zespolona podwójnie szklona. Drzwi wejściowe aluminiowe, energooszczędne (rys. 10). Wentylacja grawitacyjna w kuchniach i łazienkach. C.o. i c.w. zdalaczynne z sieci miejskiej LPEC, zasilanie z grupowego dwufunkcyjnego węzła wymiennikowego w piwnicach budynku, wyposażona w automatykę pogodową. Piwnice nieogrzewane. Zauważono ucieczkę ciepła całą powierzchnią ścian z nasileniem na stykach płyt osłonowych (rys. 11) i przez cokół, mimo nieogrzewanych piwnic. Ciepło ucieka też

**Rys. 11.** Termogram do rysunku 9. Ucieczka ciepła przez ściany, z nasileniem na styku stolarki okiennej i płyt ligno-cementowych

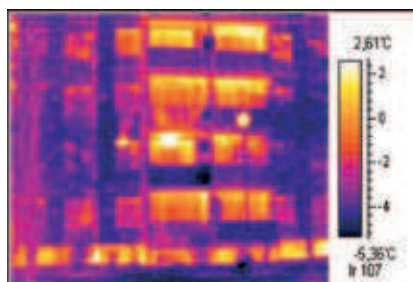
**Rys. 12.** Termogram do rysunku 8. Ucieczka ciepła przez cokół i styki połączeń płyt balkonowych w loggi dostawianej, nasilenie ucieczki ciepła w strefie cokołu

przez stolarkę okienną i lokalnie styk płyt loggi ze ścianą osłonową (rys. 12).  $E_k = 226,16 \text{ kWh}/[\text{m}^2 \cdot \text{rok}]$  po I etapie termomodernizacji, ogólny stan techniczny budynku oceniono jako dostateczny.

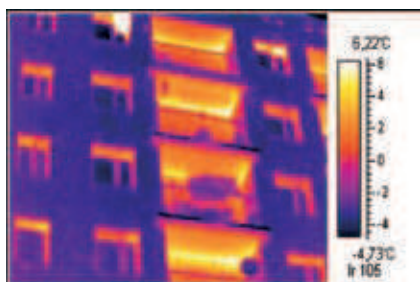
**Rys. 15.** Termogram do rysunku 13. Zwiększona ucieczka ciepła na styku loggii cofniętej ze ścianą

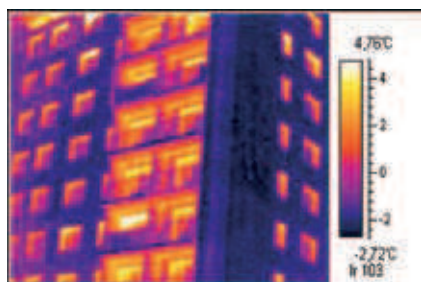
**Rys. 16.** Termogram do rysunku 14. Narożnik północno-wschodni. Mostki przy płytach loggii dostawianych

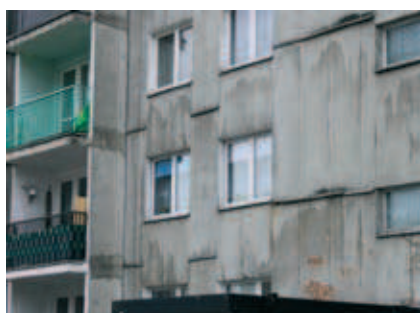
**Rys. 17.** Fragment budynku prefabrykowanego po I etapie ocieplenia. Zły stan płyt okładzinowych

W segmentach ocieplonych w I etapie, zauważono ucieczkę ciepła całą powierzchnią ścian z nasileniem na stykach płyt osłonowych. Ciepło ucieka też dodatkowo przez stolarkę okienną i styki płyt loggi ze ścianą osłonową (rys. 17). Natomiast w segmentach będących po II etapie ocieplenia, co prawda stwierdzono zmniejszenie ucieczki ciepła przez ściany, ale również nasilenie jej ucieczki na stykach płyt balkonowych ze ścianą osłonową. Świadczy to o nieskutecznej naprawie mostka termicznego i pozostawieniu problemu zarówno przy płytach w loggiach dostawianych (rys. 16), jak i cofniętych (rys. 15). Brak ocieplania na cokołach (rys. 18) pozwala na ucieczkę ciepła przez ten element.  $E_k = 232,09$  kWh/[m<sup>2</sup>\*rok] po I etapie termomodernizacji i  $E_k = 189,38$  kWh/[m<sup>2</sup>\*rok] w II etapie termomodernizacji, ogólny stan techniczny budynku oceniono jako dostateczny (w segmentach ocieplonych tylko w I etapie) i zadowalający (w segmentach po II etapie ocieplenia).

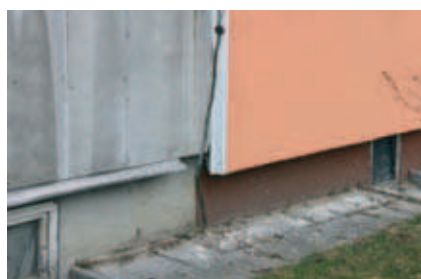
**Rys. 18.** Fragment budynku prefabrykowanego na styku I i II etapu ocieplenia. Zły stan płyt okładzinowych i stolarki okiennej, brak ocieplenia cokołu w obu etapach ocieplenia

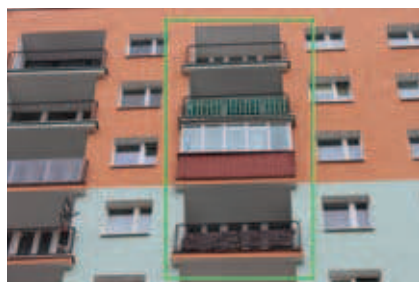
**Rys. 21.** Fragment elewacji zachodniej po II etapie ocieplenia. Widok zabudowy loggi cofniętej, patrz termogram rys.22

ze ścianą zewnętrzną (rys. 22). Sytuacja ta nie dotyczy płyty loggi zabudowanej (rys. 21). Świadczy to o nieskutecznej naprawie liniowego mostka termicznego i pozostawieniu problemu przy płytach w loggiach cofniętych. Ponadto stolarka drzwiowa zewnętrzna stanowi słaby punkt pod względem termicznym w całości ocieplenia II etapu, ponieważ nie jest energooszczędna (rys. 23).  $Ek = 197,18/167,01 \text{ kWh}/[\text{m}^2 \cdot \text{rok}]$  po termomodernizacji w II etapie, ogólny stan techniczny budynku oceniono jako zadowalający.

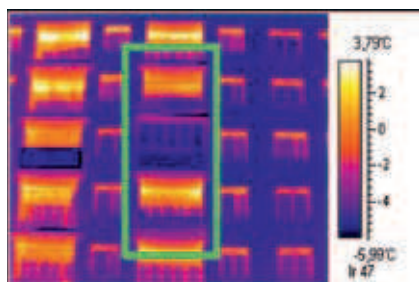
**Rys. 22.** Termogram do rysunku 20. Ucieczka ciepła liniowo przy balkonach

Stwierdzono zmniejszenie ucieczki ciepła przez ściany z równoczesnym nasileniem ucieczki ciepła na stykach płyt balkonowych

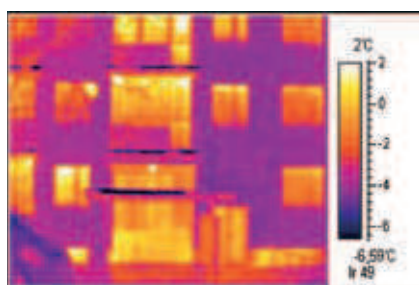
**Rys. 23.** Termogram do rysunku 20. Ucieczka ciepła przez cokół i stolarkę drzwiową zewnętrzną
