Analiza możliwości działań naprawczych służących oszczędzaniu energii na przykładzie galeriowca

Dr inż. Anna Ostańska, Politechnika Lubelska, mgr inż. arch. Katarzyna Taracha, absolwentka Politechniki Lubelskiej

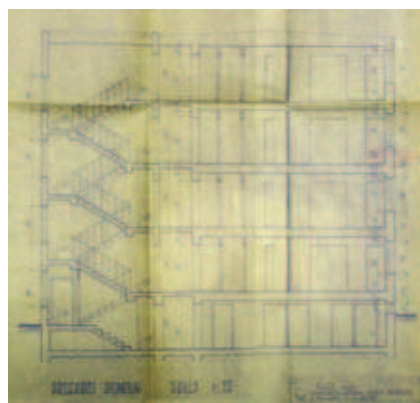
Rys. 4. Przekrój przez zewnętrzną klatkę schodową – fotografia, oryginał w archiwum zarządcy

Poszczególne konstrukcje przegród wykonano z materiałów o następujących parametrach (rys. 4):

- Fundamenty – cegła pełna – $U = 1,427 \text{ W/m}^2\text{K}$;
- Ściany zewnętrzne – gazobeton (24cm) – $U = 2,045 \text{ W/m}^2\text{K}$;
- Ściany wewnętrzne – cegła pełna;
- Ściany zewnętrznej klatki schodowej – cegła pełna – $U = 1,879 \text{ W/m}^2\text{K}$;
- Stropy międzykondygnacyjne w systemie DMS – $U = 0,89 \text{ W/m}^2\text{K}$;
- Strop ostatniej kondygnacji ocieplony glinobitką z wapnem;
- Posadzka piwnicy – warstwa chudego betonu na 10 cm warstwie gruzobetonu – $U = 0,853 \text{ W/m}^2\text{K}$;
- Stropodach o 6% spadku – papa termozgrzewalna na płytach korkowych – $U = 0,83 \text{ W/m}^2\text{K}$;
- Wentylacja grawitacyjna – przewody z cegły pełnej;
- Stolarka okienna drewniana – $U = 2,7 \text{ W/m}^2\text{K}$;
- Instalacje: wentylacyjna grawitacyjna, gazowa do ogrzewania pomieszczeń i ciepłej wody, elektryczna, wodno-kanalizacyjna, telefoniczna.

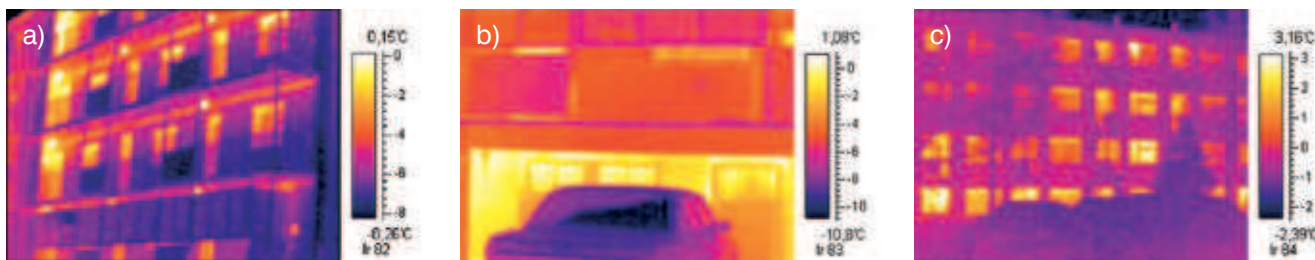
Rys. 5. Termogramy elewacji: północnej – a) mostki liniowe na styku z płytą galerii, b) nieocieplane cokoły i zła jakość stolarki drzwiowej; i południowej – c) zróżnicowana jakość termiczna stolarki okiennej, szczególnie w loggiach cofniętych, stan na rok 2011

Na podstawie analizy termogramów stwierdzono, że mimo przeprowadzonej termomodernizacji występują jeszcze liniowe i powierzchniowe mostki cieplne. Dotyczy to styku płyty galerii ze ścianą (rys. 5a), strefy cokołu i garaży pod budynkiem (rys. 5b) oraz ucieczki ciepła przez różnorodną termicznie stolarkę okienną (rys. 5 a, b i c). Pozostawione problemy termiczne wynikają m.in. z braku: zabudowy galerii, ocieplenia cokołów i wymiany stolarki drzwiowej w garażach pod budynkiem. Ponadto, w obiekcie nie zastosowano jeszcze oświetlenia LED, ani czujników ruchu na zewnętrznych ciągach komunikacyjnych. Stan techniczny budynku galeriowego po przeprowadzonych dotychczas działaniach termomodernizacyjnych jest zadowalający, choć wymaga jeszcze dalszych działań służących oszczędności energii w zakresie większym niż bezmostkowe ocieplenie ścian.

W ramach prac naprawczych należy uzupełnić niedociągnięcia dotychczasowych termomodernizacji. Dotyczy to ocieplenia coko-

tu budynku i zewnętrznej klatki schodowej, wymiany stolarki drzwi garażowych i pierwotnej stolarki okiennej. Podstawowym środkiem służącym oszczędności energii w omawianym galeriowcu powinny być zmiany architektoniczne. Poprzez zmianę kształtu bryły można zwiększyć zyski ciepła. Ze względu na brak przedsiónek proponuje się zabudowę galerii zestawami szklanymi (rys. 9).

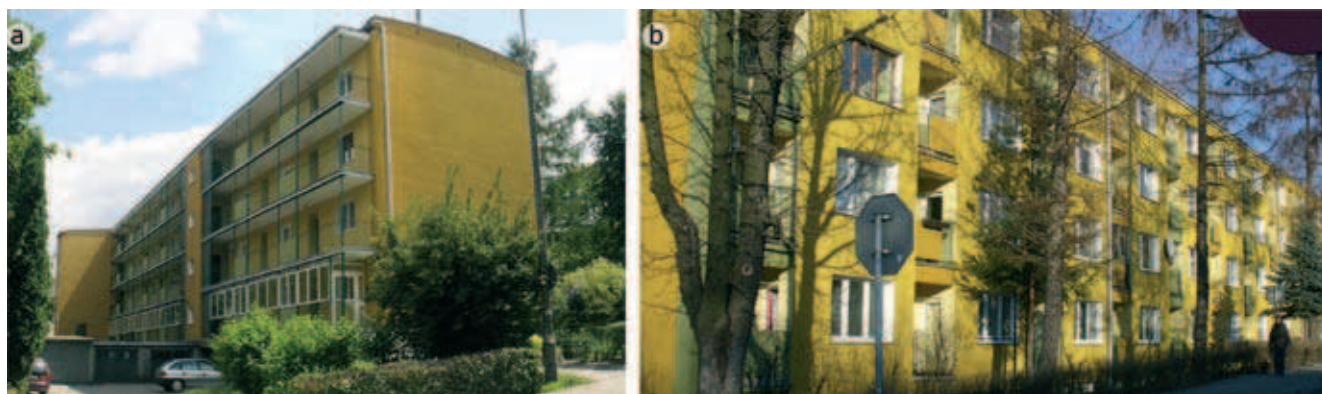
Rys. 9. Widok elewacji: a) północnej, b) południowej – stan z czerwca 2011 r.

Stworzone w ten sposób pomieszczenie buforowe zmniejszy straty ciepła na północnej ścianie budynku, co potwierdza wykonana już zabudowa galerii na parterze. Działanie to przyczyni się też do zwiększenia poczucia bezpieczeństwa wśród mieszkańców i utrzymania ciągów komunikacyjnych w czystości. Jednocześnie warto rozważyć zabudowę loggi i zwiększenie przeszkleń na elewacji południowej (rys. 10).

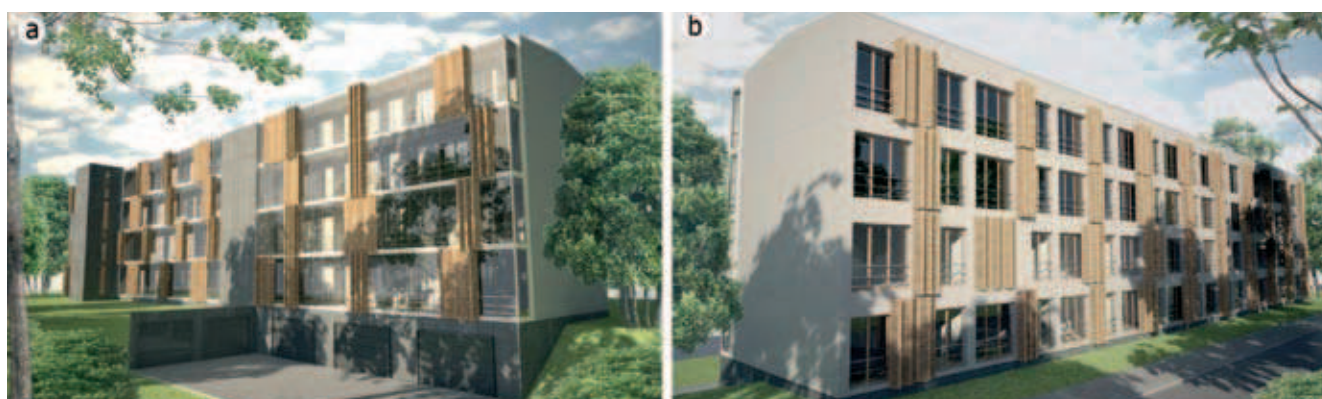
Rys. 10. Widok elewacji: a) północnej, b) południowej – proponowane rozwiązania projektowe dla galeriowca [7]

Pozwoli to na zwiększenie zysków ciepła od promieniowania słonecznego, poprawi standard lokali dzięki zwiększeniu powierzchni użytko-

wej i doświetleniu pomieszczeń. Propozycja rozwiązania przebudowy obu elewacji przewiduje również zastosowanie mobilnych przesłon. Od strony południowej, ich celem będzie ochrona pomieszczeń przed przegrzaniem w sezonie letnim, zaś od strony północnej będą dodatkowym elementem poprawiającym komfort cieplny. Proponuje się również docieplenie klatek schodowych i garaży płytami z wełny mineralnej ułożonymi w ruszcie stalowym i obłożonych panelami z mączki drzewnej utwardzanej żywicami. Na rysunkach 9 i 10 przedstawiono stan przed i po zastosowaniu proponowanych rozwiązań architektonicznych służących oszczędzaniu energii.
