# Wyniki monitoringu geodezyjnego kościoła pw. ZNMP w Inowrocławiu, zlokalizowanego nad zlikwidowaną kopalnią soli „Solno”

Dr inż. Rafał Gawalkiewicz, mgr inż. Mikołaj Skulich,  
Akademia Górniczo-Hutnicza, Kraków

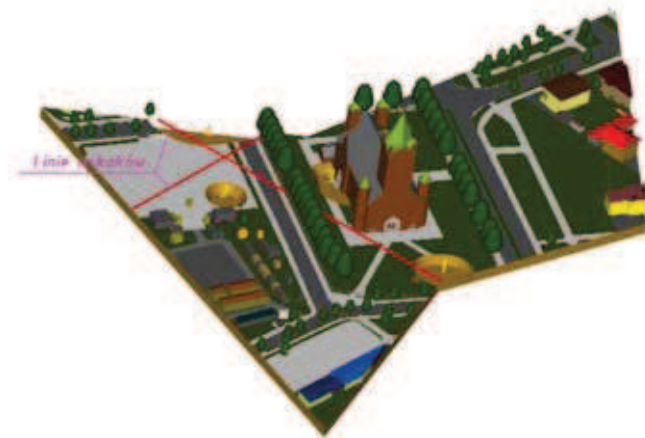
- oddziaływanie na górotwór zjawisk sufozycznych i krasowych wynikających z obecności w nadkładzie rozpuszczalnych i spękanych skał;
- brak teorii wpływów eksploatacji górniczej na powierzchnię i jej oddziaływania na powierzchnię oraz nieznaną koncepcję filara ochronnego dla obiektów naziemnych o szczególnym znaczeniu, spowodowały już w pierwszych latach działalności przemysłu górniczego szkody górnicze w postaci wielkoobszarowych zapadlisk powierzchni ziemi, uszkadzających lub całkowicie niszczących szereg obiektów budowlanych zlokalizowanych na powierzchni (Gawałkiewicz R. i inni, 2004). Jednym z takich obiektów, które w pierwszych latach użytkowania zostały poważnie uszkodzone na skutek powstałego zapadliska, był kościół pw. ZNMP (Gawałkiewicz R., Szczerbowski Z., 2005) – rys. 1, zapadlisko nr 4.

**Rys. 1.** Lokalizacja historycznych zapadlisk w najbliższym otoczeniu kościoła pw. ZNMP w Inowrocławiu (grafika: R. Gawałkiewicz): 1 – 24.07.1914 r. (pow. 60 m<sup>2</sup>); 2 – 27.12.1914 r. (pow. 40 m<sup>2</sup>); 3 – 24.07.1914 r. (pow. 60 m<sup>2</sup>); 4 – 09.04.1909 r. (pow. 960 m<sup>2</sup>)

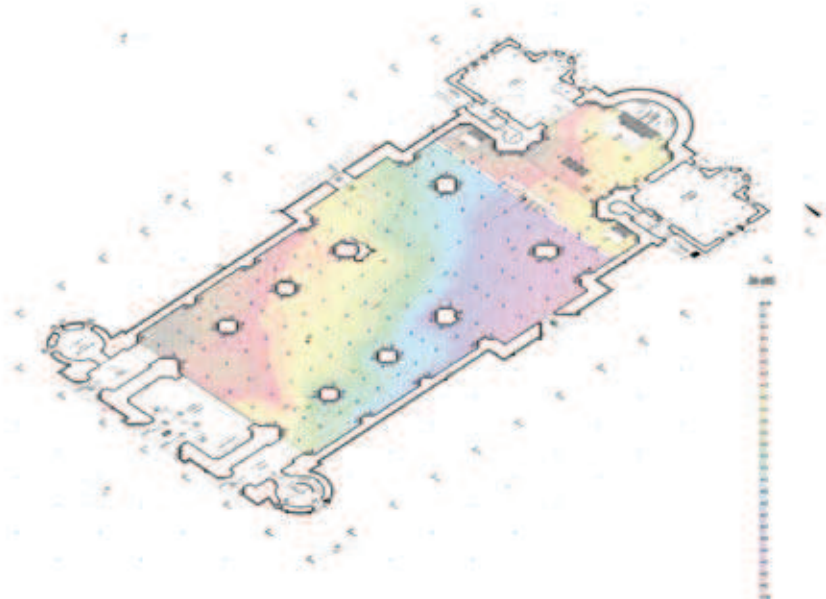
**Rys. 3.**

Mapa deformacji (izokatabazy obniżenia) posadzki kościoła pw. ZNMP w Inowrocławiu sporządzona w obrębie naw: głównej i bocznych oraz prezbiterium, na podstawie pomiaru metodą niwelacji geometrycznej na podstawie regularnej siatki punktów (pomiar niwelatorem Na 3003 Leica – 2005 r.)

zgodny z kierunkiem maksymalnego nachylenia skłonu niecki obniżeniowej dla rozpatrywanego obszaru działań. Tylko nieznaczne zaburzenia niejednorodności w przebiegu warstwic obserwuje się wokół filarów 10, 15, 16, 17 i 18 (patrz numeracja filarów zawarta na schemacie – rys. 4a).

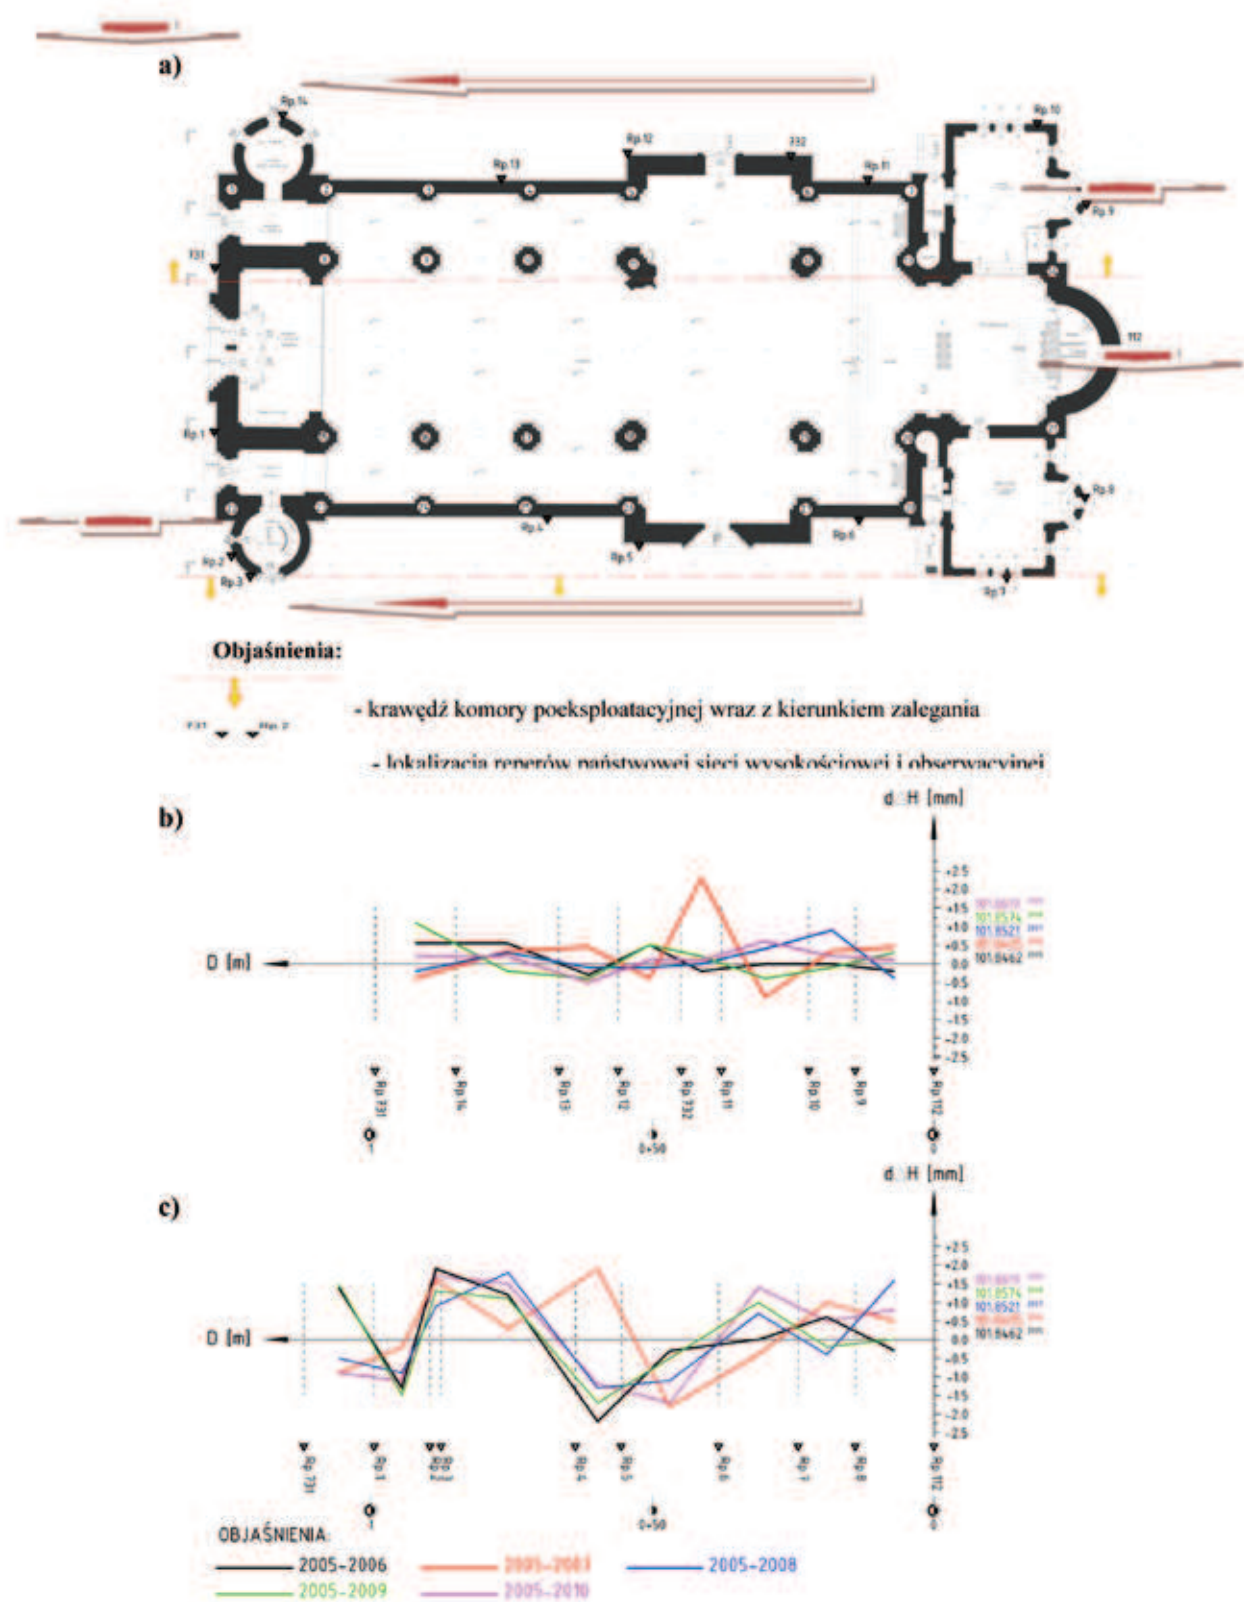
zachodnia, 731 – strona północna) oraz reperami sieci obserwacyjnej trwale stabilizowanymi w cokole wieńczącym fundament (rys. 4a). Dla uzyskania poprawności analizy i uwzględnienia zmienności nie tylko wartości różnic wysokości DH, ale i znaków (efekt przypominający „pływanie” poszczególnych części fundamentu), sporządzono dwa niezależne wykresy dla ściany północnej (rys. 4b) oraz południowej (rys. 4c).

**Rys. 4.** Analiza zmian różnic wysokości pomiędzy sąsiednimi punktami stabilizowanymi w cokole wieńczącym fundament: a – schemat rozmieszczenia punktów oraz kierunek rozwinięcia wykresów 4b i 4c, b – wykres zmian różnic wysokości pomiędzy punktami wysokościowymi wzdłuż krawędzi północnej, c – wykres zmian różnic wysokości pomiędzy punktami wysokościowymi wzdłuż krawędzi południowej (dane z lat: 2008 i 2009 zaczerpnięto z (Szczerbowski Z., 2009))

Z analizy wynika, że największe zmiany parametru  $dDH_{i,j}$  następowały w pobliżu ścian szczytowych transeptu, zarówno od strony północnej, jak i południowej (szczególnie w latach 2005–2006).

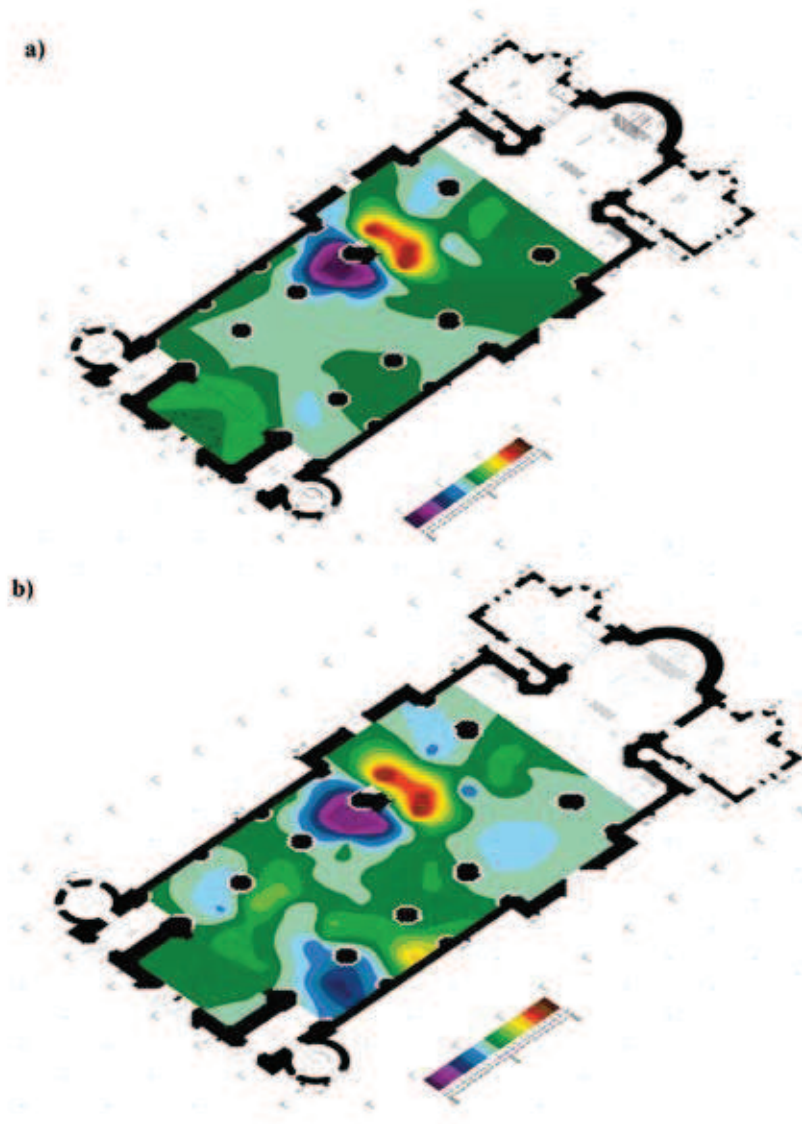
Charakterystyczne zmiany geometrii zarówno posadzki, jak i cokołu uwidoczniły się na odcinku Rp.3 – Rp.4 (strona południowa), w okresie 2005–2010.

W okresie pierwszych dwóch lat widoczne i istotne co do wielkości zmiany morfologii posadzki odnotowano w strefie centralnej kościoła (skrzyżowanie nawy głównej i transeptu) w rejonie filarów 10, 11, 12 (numeracja – rys. 4a). Zmiany różnic wysokości w siatce triangulacyjnej nie przekraczają jednak wartości  $\pm 1$  mm (rys. 5 a, b). Sytuacja zmieniła się w sposób istotny w okresie dłuższym, pięcioletnim, w trakcie którego wykonano szereg prac zabezpieczających bryłę kościoła na wysokości około 8 m nad posadzką. Szczególne zmiany wartości różnic wysokości w siatce odnotowano w strefach:

- południowej (nawie bocznej, prawej) w obrębie reperu Rp.4, w której w okolicach filara nr 24 nastąpiły zmiany różnic wysokości dochodzące do 3 mm;
- zauważalne zmiany w sąsiedztwie filara nr 11 (z amboną), gdzie nastąpiło wypłaszczenie posadzki o około 1 mm;
- w części północno-zachodniej, w sąsiedztwie filarów nr 8 i 9 – zwiększenie nachylenia o ponad 1,5 mm.

**Rys. 6.**  
 Mapy zmian morfologii posadzki kościoła sporządzone w obrębie naw: głównej i bocznych, wyznaczone na podstawie niwelacji precyzyjnej w oparciu o sieć punktów wysokościowych w latach:  
 a) 2005–2006,  
 b) 2005–2010

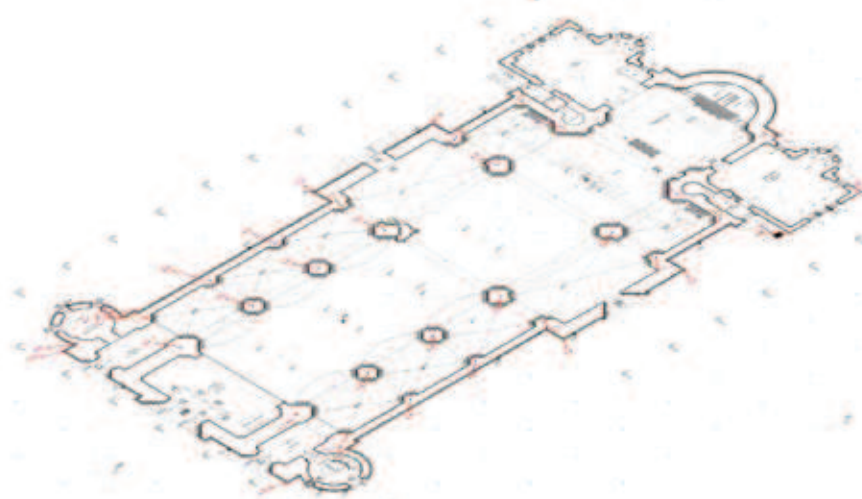
**Rys. 8.**

cym z niekorzystnych warunków padania plamki lasera na obserwowaną krawędź. Obraz wektorów wychyleń zilustrowano na rysunku 8. Zmiany wektorów wychyleń wybranych elementów konstrukcyjnych kościoła w okresie 2005–2010 zilustrowano w formie mapy hipsometrycznej przedstawionej na rysunku 9. Z analizy wynika, że zwiększenie wartości wektora wychyleń odnotowano dla filara nr 12 (o 53%) oraz pilastrów 13 (o 47%) i 23 (o 58%) – wg rysunku 4a, zaś wyraźne odwrócenie procesu destrukcji dla pilastra zlokalizowanego w ścianie północnej o nr 4 (o 36%). Jak wynika z opracowania, trudne jest prognozowanie zachowania poszczególnych elementów konstrukcji kościoła, który w rzeczywistości posadowiony jest nad zespołem komór eksploatacyjnych o przybliżonych wymiarach  $20 \times 9 \times 100$  m, zlokalizowanych na 7 poziomach eksploatacyjnych rozdzielonych półkami solnymi o grubości około 9 m, przy zachowaniu szerokości filarów międzykomorowych na poziomie 15 m (Piełok J., 1975). Wielkopowierzchniowy charakter obiektu i jego niekorzystna lokalizacja względem krawędzi komór poeksploatacyjnych zlokalizowanych bezpośrednio pod obiektem sprawia, że jego delikatna konstrukcja jest szczególnie podatna na wszelkiego rodzaju niewielkie ruchy podłoża. Szczególnie widoczny wpływ

Wektory wychyleń wybranych elementów konstrukcyjnej części głównej kościoła wyznaczonych na podstawie pomiaru bezzwierciadlanego tachimetrem TCR 303 Leica (10.2010 r. – wychyleńa podano w ‰)

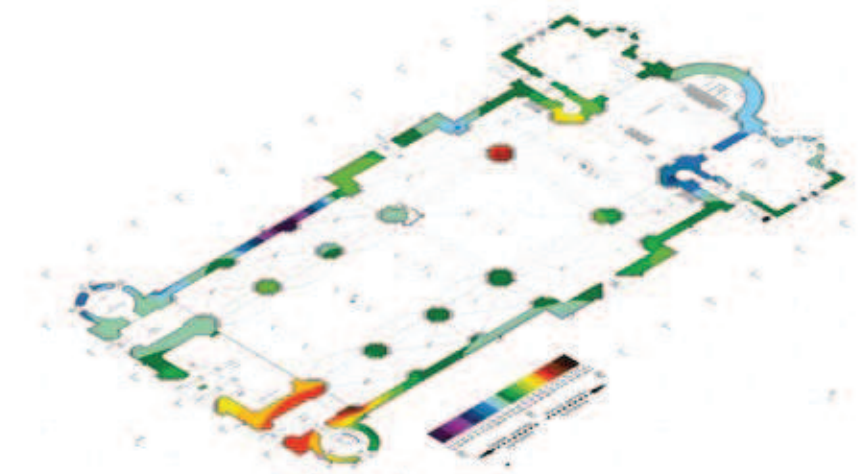
**Rys. 9.**

niestabilności podłoża na zachowanie poszczególnych elementów konstrukcyjnych (filarów, ścian), obserwuje się w części środkowej (części wspólnej nawy głównej i transeptu) w obrębie kopuły, która na skutek zmian wysokościowych filarów oraz wychyleń spowodowanych ruchami podłoża, uległa w ciągu kilku ostatnich lat poważnym uszkodzeniom (liczne spękania z wysokościowym przemieszczeniem poszczególnych jej fragmentów). Jak wynika z rysunku 9, proces deformacji elementów wysokich głównej części kościoła jako zarejestrowano w okresie 2005–2010, charakteryzuje się dużą zmiennością, zarówno po względem ilościowych (nierównomierność), jak i jakościowych (zmienność kierunków tych zmian). Szczególnie widoczne zmiany zarejestrowano w przypadku filara nr 12 (rys. 4a), który uległ w okresie 5 ostatnich lat znaczącemu wychyleniu i może stanowić szczególne zagrożenie dla stropu w tej części kościoła oraz pilastra ściany północnej nr 4 (rys. 4a), który z kolei podlegał procesowi prostowania.

Mapa zmian wartości wektorów wychyleń wybranych elementów konstrukcyjnej części głównej kościoła wyznaczonych na podstawie pomiaru bezzwierciadlanego tachimetrem TCR 303 Leica w okresie 09.2005 – 10.2010

zarejestrowano w części południowo-zachodniej nawy bocznej, gdzie nastąpiła zmiana wartości wektora wychylenia nawet o 2‰ oraz filara nr 12, gdzie wzrost ten osiągnął wartość 1,5‰. Na uwagę zasługuje zachowanie filara nr 4 w sąsiedztwie reperu Rp.13 gdzie nastąpiło wyprostowanie filara o wartość 2,2‰.

Z uwagi na destrukcyjny charakter widocznych zmian w geometrii budowli (zarysowania i spękania), który obserwuje się od czasu likwidacji kopalni oraz tempo tych zmian, konieczne będzie prowadzenie dalszego monitoringu w interwałach 2- lub 5-letnich. Kierunki wektorów wychyleń poszczególnych elementów konstrukcyjnych, są ściśle powiązane z geometrią niecki obniżeniowej powierzchni terenu, ale przede wszystkim z położeniem komór poeksploatacyjnych, które „rozrywają” bryłę wzdłuż osi głównej kościoła. Zróżnicowanie w różnych częściach budowli obrazu zmian wartości wektorów wychyleń oraz wysokości cokołu fundamentowego i posadzki, wynikać może ze zmienności własności podłoża (górotworu). Zmienność właściwości geomechanicznych górotworu w połączeniu z oddziaływaniem eksploatacji podziemnej (oddziaływaniem pustek), decyduje o wielkości i charakterze zmian w procesie obniżenia powierzchni terenu. Nagła zmiana kierunku przemieszczania pionowego niewielkich fragmentów podłoża przy założeniu różnorodności we własnościach fizykomechanicznych górotworu, może zapoczątkować proces powstawania niekorzystnych naprężeń w strukturze budowli. To z kolei stanowi główną przyczynę wciąż powstających zarysowań i pęknięć murów i sklepień. Zatem jeżeli założymy, że naturalny ruch wysadu solnego ma długotrwały charakter, to możemy założyć, że budowla będzie podlegała dalszym deformacjom, wymagającym monitoringu geodezyjnego.
