# Diagnostyka obiektu zabytkowego o konstrukcji zespolonej szkieletowej

Dr inż. Beata Nowogońska, Instytut Budownictwa, Uniwersytet Zielonogórski

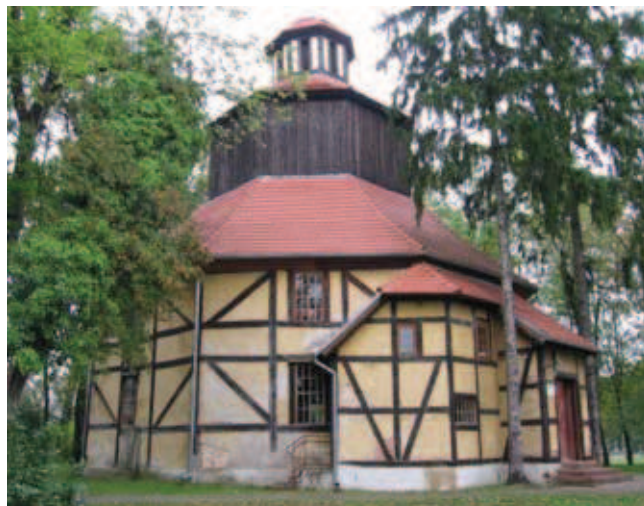
**Rys. 1.** Sękowice. Kościół. Elewacja południowo-zachodnia. Uszkodzony i zawilgocony cokół, skorodowana konstrukcja drewniana, znaczne ubytki tynku w murowanej ścianie wypełniającej konstrukcję słupowo-ryglową

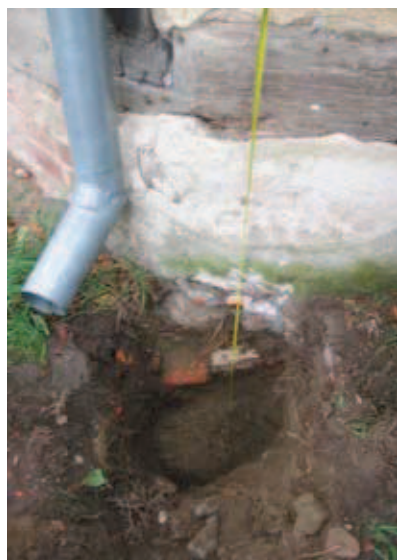
Podczas badań terenowych wykonane zostały dwie odkrywki fundamentów, w narożniku północno-zachodnim budynku oraz w narożniku między zakrystią a nawą główną w południowo-wschodniej części. Stwierdzono zawilgocenie powierzchniowe od wód opadowych oraz nieznaczne rozluźnienie kamieni. Zaprawa jest miejscami wypłukana, ubytki częściowo wypełnione wtórnie zaprawą cementowo-wapienną. Na podstawie aktualnej dokumentacji geotechnicznej stwierdzono, że istniejące warunki geotechniczne są korzystne, wody gruntowe występują na poziomie około 3,4 m poniżej poziomu terenu (rys. 2).

**Rys. 2.**  
Elewacja północno-zachodnia – fragment. Odkrywka fundamentu. Brak odsadzki fundamentu. Rura spustowa odprowadzająca wodę z dachu w bezpośrednim sąsiedztwie cokołu

Ponadto, podczas wymiany pokrycia dachu przeprowadzanej w latach 90. XX wieku nieprawidłowo zostało wykonane odprowadzenie wody z dachu. Wszystkie rury spustowe odprowadzają wodę w bezpośrednim sąsiedztwie cokołu, co spowodowało zawilgocenie fundamentu i cokołu oraz wypłukiwanie frakcji pyłowej szkieletu gruntowego w strefie aktywnej gruntu. Miejsca te szczególnie narażone są na osiadanie części ścian.

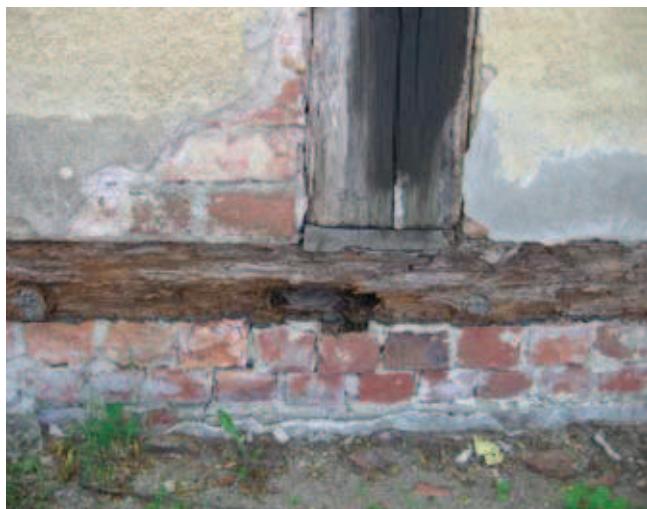
Dla badań wizualnych zostały częściowo usunięte deski maskujące celem odsłonięcia konstrukcji drewnianej. Drewniane elementy konstrukcyjne są porażone szkodnikami biologicznymi (spuszczel, kołatek). Połączenia ciesielskie są rozszczepione, przesunięcia belek dochodzą nawet do 7 cm. Widoczne są liczne wtórne elementy wzmocniające, klamry żelazne i ściągły. Stwierdzono, że konstrukcja drewniana wymaga generalnej naprawy, częściowego wzmocnienia i częściowej wymiany elementów (rys. 3).

**Rys. 3.** Elewacja północna – fragment. Skorodowana belka podwalinowa, rozluźnione wiązanie cegieł cokołu, ubytki tynków. Pomiędzy słupem a skorodowaną i skompresowaną belką podwalinową, szczelina uzupełniona wkładką z desek

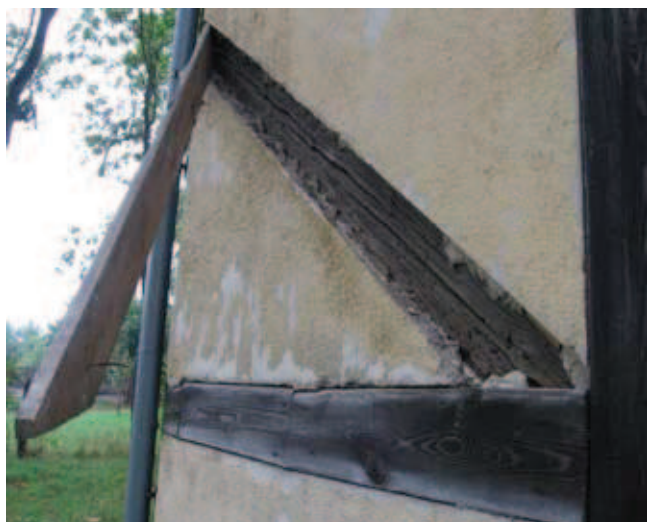
**Rys. 4.** Elewacja zachodnia. Odstąpięty drewniany zastrzał. Widoczna biologiczna korozja konstrukcji drewnianej

Strop pod obciążeniem dynamicznym o wartości około 1 kN w środku rozpiętości uległ ugięciu do 5 cm. W związku ze zmianami geometrii konstrukcji empory występuje rozluźnienie w złączach ciesielskich dochodzące miejscami do 3 cm. Stwierdzono spadek podłogi od środka do zewnątrz miejscami do 18 cm. Konstrukcja stropu porażona jest

szkodnikami biologicznymi (kołatek) powierzchniowo w dość znacznym stopniu (rys. 4).

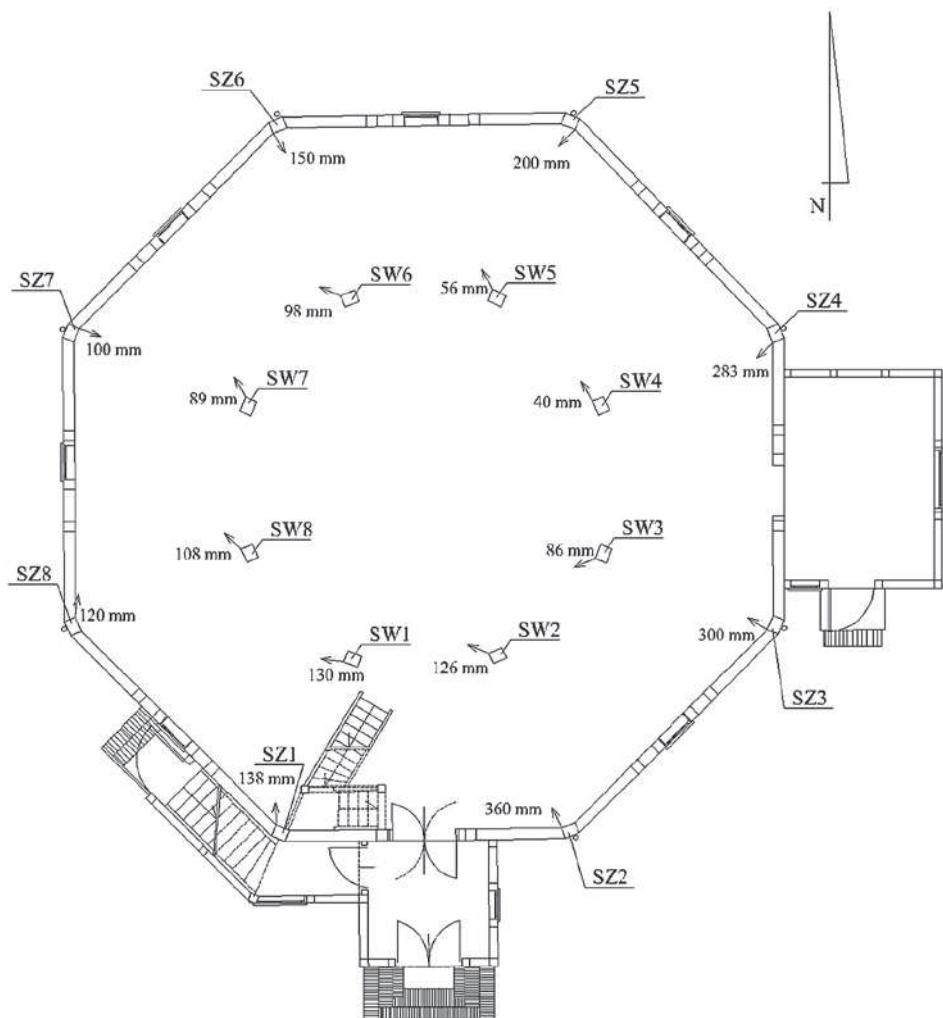
**Rys. 5.**  
Odchylenia  
od pionu słupów  
zewnętrznych  
i wewnętrznych

Wyniki pomiarów wszystkich słupów pokazane są na rysunku 5. Odchylenia od pionu słupów zewnętrznych na wysokości 5,5 m zawierają się w granicach od 100 mm do aż 360 mm. Niepokojące są wielkości odchylenia od pionu słupów zewnętrznych w ścianie południowo-wschodniej. Wartość 360 mm odchylenia słupa SZ2 o przekroju 30 x 30 cm wskazuje na możliwość utraty jego stateczności. Na zachowaną sztywność układu niewątpliwie wpływ mają pola murowane z cegły będące wypełnieniem pomiędzy elementami drewnianymi.

Słupy ścian zewnętrznych pochylone są w kierunku do środka budowli i częściowo w kierunku północnym. Słupy wewnętrznej konstrukcji słupowo-ryglowej w nawie głównej pochylone są w kierunku północnym i zachodnim.

Ściana południowo-wschodnia pochylona jest w kierunku wnętrza budowli w stopniu zagrażającym stateczności konstrukcji. Kierunek zmiany geometrii słupów wewnętrznych spowodowany jest osiadaniami konstrukcji na skorodowanych biologicznie belkach podwalinowych w ścianie północno-zachodniej i północnej.

Uzyskane wyniki wykonanych badań wskazują na znaczne odchylenia i przemieszczenia zarówno konstrukcji słupowo-ryglowej, jak i murowej. Część ścian osiadła na skorodowanych belkach podwalinowych, a nierównomierne osiadanie spowodowało skrzywienie konstrukcji. Słupy wraz z całą konstrukcją ścian zewnętrznych oraz słupy wewnętrzne pochylone są w kierunku wnętrza kościoła w różnym stopniu.
