Uszkodzenia eksploatacyjne wybranych konstrukcji stalowych oraz sposoby ich naprawy

Dr hab. inż. Maciej Szumigała, dr inż. Zdzisław Kurzawa, Politechnika Poznańska

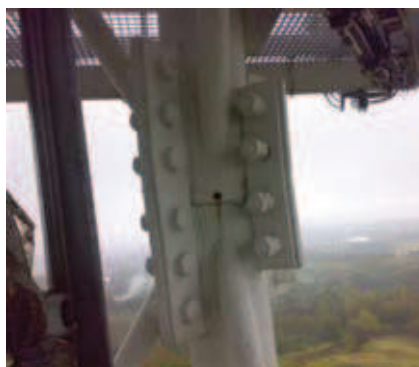
Bardzo często skratowane wieże projektuje się z przekrojów zamkniętych, rurowych. Jest to przykład korzystnego wykonania prętów wieży ze względu na stosunkowo korzystną wielkość zewnętrznej powierzchni poddanej wpływowi korozji atmosferycznej. Zapomina się jednak o tym, że każda nieszczelność w połączeniach (węzłach) skratowania oraz brak otworów do odprowadzenia gromadzącej się (skutkiem tego) wewnątrz wody powoduje, że występują znaczne ubytki korozyjne wewnętrznej powierzchni rury. Podczas przeglądu licznych wież, zbudowanych w latach 1970–1980, w każdej z nich takie ubytki korozyjne wystąpiły. Świadczyły o tym wyniki kontrolnych nawierć (głównie krawężników rur) w pobliżu podstaw wież, z których wyciekła woda wraz z produktami korozji wnętrza rur. Przykłady nawierć pokazano na rysunku 1.

Rys. 1. Przykłady nawierć

konywanie tego zadania na obiekcie istniejącym jest zadaniem trudnym i kosztownym. Jeżeli zatem projekt zawiera rozwiązania prętów w formie rur spawanych w węzłach, to konieczne jest umieszczenie w najniższym położonym miejscu pręta (lub prętów) otworów rewizyjnych uniemożliwiających odprowadzenie wód i osadów korozyjnych. Ważna jest również kontrola ich drożności w trakcie eksploatacji. Jeżeli istniejące wieże nie

mają takich otworów, to należałoby je wykonać.

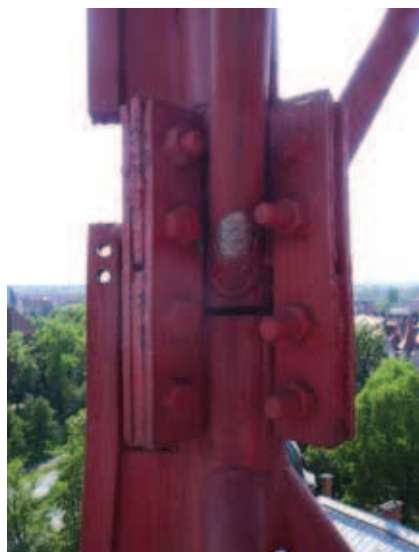
Rys. 3. Błędy w połączeniach

nia, bowiem mikronieszczelności w węzłach mogą być niewidoczne „gołym okiem”. Część jednak nieszczelności wynika z nieprawidłowo wykonanych styków. Ich identyfikacja wtedy jest możliwa. Przykłady takich błędów obrazują rysunki 2–4.

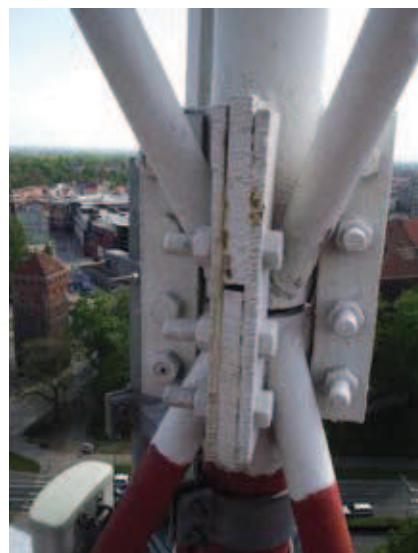
Rys. 2. Błędy w połączeniach

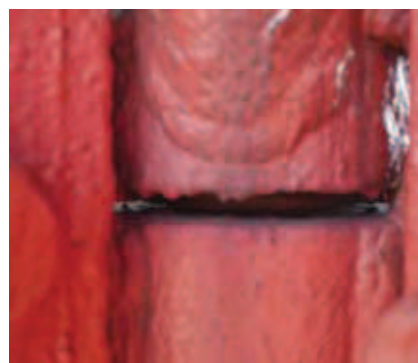
Rys. 4. Błędy w połączeniach

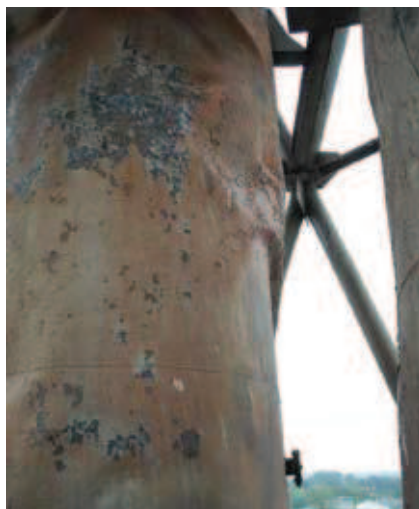
Uszkodzenia płaszcza komina, w czasie jego eksploatacji, powstają zazwyczaj na skutek kilku przyczyn jednocześnie. Jedną z przyczyn zaobserwowanych podczas ekspertyzy jednego z kominów była wysoka temperatura spalin z mocno zsiarzanego paliwa. Po blisko dwudziestoletnim okresie takiej eksploatacji w wielu miejscach skorodował płaszczyzna komina o 2÷5 mm. Skutkiem wysokiej temperatury gazów (prawdopodobnie zapłonu spalin) oraz wzrostu naprężeń w płaszczyźnie skutkiem znacznych ubytków korozyjnych powstały duże deformacje powłoki. Widoczne są one na rysunkach 5 i 6.

Pomierzone odkształcenia powłoki znacznie przekraczały dopuszczalne deformacje określone według PN-B/06200:2002, które duże fragmenty komina wyłączały z bezpiecznej eksploatacji.

Rys. 5. Odkształcenia blach komina

W wyniku przeprowadzonych analiz wytrzymałościowych zalecono wymianę dwóch najbardziej zdeformowanych segmentów komina.

W celu utrzymania przewidywanej w projekcie trwałości komina należało bezwzględnie kontrolować agresywność oraz temperaturę zapłonu spalin w przewodzie, aby nie dopuścić do stanu przed awaryjnego komina. Dbałość o parametry eksploatacji komina zwiększa jego trwałość.

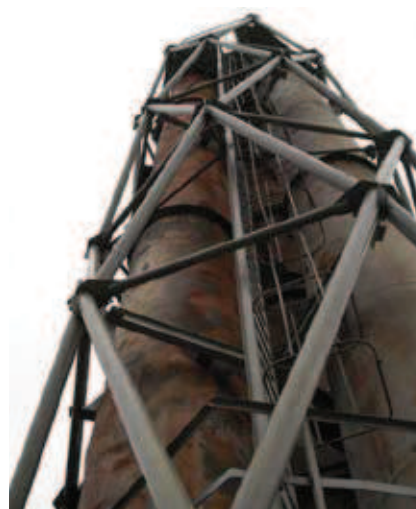
Rys. 6. Odkształcenia blach komina
