MICHAŁ WIECZOREK*

PAWEŁ PICHNIARCZYK**

Mechanizmy destrukcji tynków gipsowych

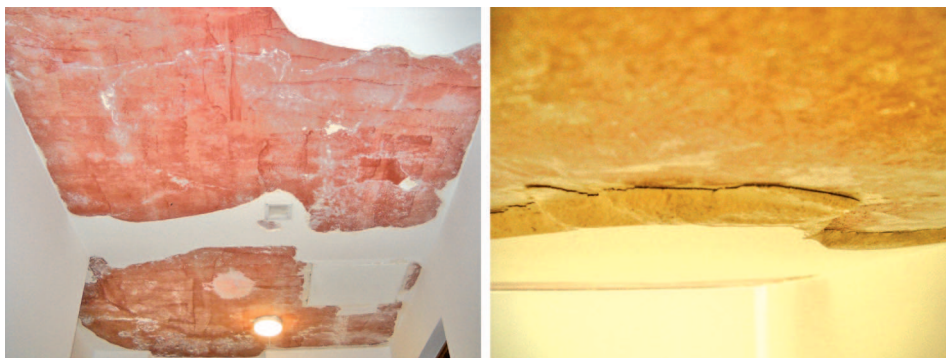
Gipsowe wyprawy tynkarskie znalazły szerokie uznanie dzięki szybkości wykonywania, jakości uzyskiwanej powierzchni oraz specyficznym właściwościom gipsu, pozwalającym na utrzymanie w pomieszczeniach korzystnych warunków mikroklimatycznych. Niestety, czasami zdarzają się awarie budowlane, które polegają na odspajaniu, a nawet odpadaniu dużych połaci tynków zwłaszcza od powierzchni betonowych, powstawaniu odprysków i płam. Z przeprowadzonych przez Oddział Szkła i Materiałów Budowlanych licznych ekspertyz [1–16] i badań [17] wynika, że zazwyczaj awarie te spowodowane były błędnym wykonawstwem, a nie złą jakością tynku gipsowego.

Ryc. 1. Przykłady odpadającego tynku ze stropów budynków mieszkalnych

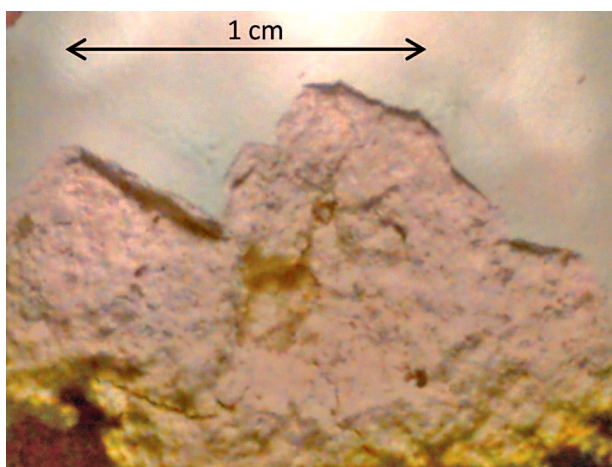
przechodzi wskutek hydratacji w wodorotlenek wapniowy o dużo większej objętości (ok. 2 do 2,5 razy), wywierając przy tym znaczne ciśnienie na wewnętrzną strukturę wyrobu, co może prowadzić do powstawania odprysków i spękań, a na granicy tynk–podłoże do odspojeń. Zwiększone niebezpieczeństwo stwarza reakcja zachodząca szybko – przy wysokiej wilgotności środowiska i dużym rozwinięciu powierzchni wapna palonego.

Karbonatyzacja zachodząca w tworzywie gipsowo-cementowym (warstwa kontaktowa tynk–podłoże) jest rozciągniętym w czasie procesem zmian fazowych i strukturalnych układu. Zachodzące w układzie procesy są w stanie doprowadzić w ciągu 300 dni do spadku wytrzymałości o 20–40% [20]. Zjawisko to od strony chemicznej polega na powstawaniu w układzie węglanu wapnia, głównie w postaci kalcytu (obok waterytu i aragonitu). Przy powstawaniu CaCO_3 podczas karbonatyzacji objętość fazy stałej zwiększa się o 11,6%. O ile powolna karbonatyzacja w objętości tworzywa prowadzi do zagęszczenia, a w efekcie wzmocnienia tworzywa, to przy intensywniejszej niż wewnątrz tynku wymianie jonów w warstwie stykowej tynk–podłoże zmiana objętości w jednostce czasu jest na tyle duża, że w strukturze powstają naprężenia rozrywające, które powodują odspojenia, natomiast na powierzchni tynku – odpryski (ryc. 2).

Ryc. 2. Odprysk – otwór po ekspandującym ziarnie z widocznymi pęknięciami

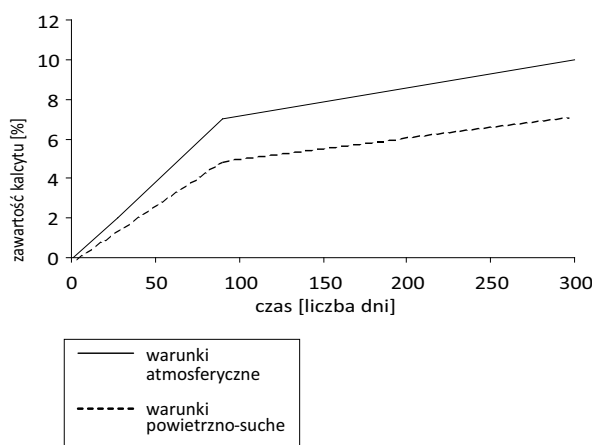
Ryc. 3. Wzrost zawartości w próbce CaCO_3 w wyniku karbonatyzacji [20]

Istotny wpływ na stopień karbonatyzacji wywierają warunki dojrzewania tynków. Ilość kalcytu powstała w wyniku karbonatyzacji jest większa w tynkach wystawionych na działanie czynników atmosferycznych niż w próbkach przechowywanych w laboratorium (ryc. 3).

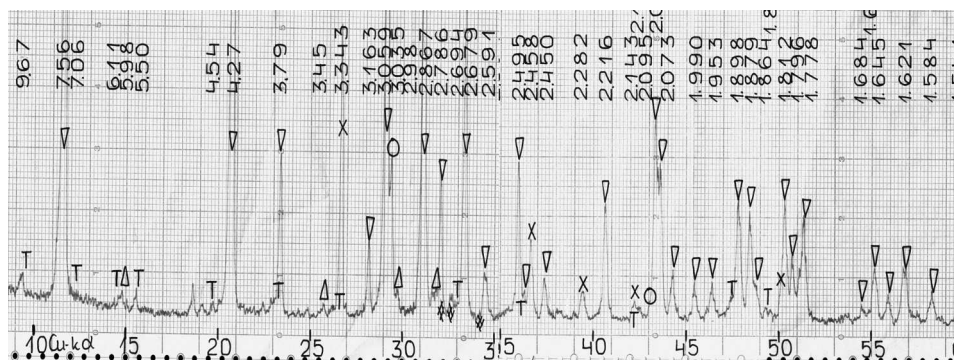
Ettryngit i taumazyt krystalizują się w formie kryształów o kształcie igieł. Kryształy te tworząc się mają tendencję do powiększania bezpośrednio przez wzrost anizotropii lub pośrednio przez wzrost wody w porach, powodując zwiększenie wewnętrznych naprężeń, które w przypadku warstwy stykowej gips–beton ostatecznie zmniejszają ich wzajemną przyczepność [21]. Na rycinie 4 przedstawiono rentgenogram warstwy stykowej tynk gipsowy–beton, natomiast na rycinie 5 mikrofotografię SEM próbki betonu pobranego z miejsca awarii.

Ryc. 4. Rentgenogram warstwy stykowej gips–beton próbki odpadającego tynku pobranego z miejsca awarii (▽ – gips dwuwodny, × – kwarc, Δ – gips półwodny, O – węgiel wapnia, # – minerały klinkierowe, T – taumazyt) [4]

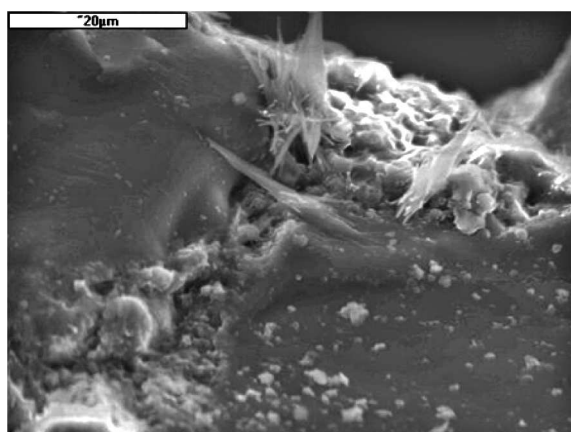
Ryc. 5. Mikrofotografia SEM próbki betonu pobranego z miejsca awarii. Widoczne kryształy ettryngitu narastające na powierzchni ziaren wypełniacza [5]

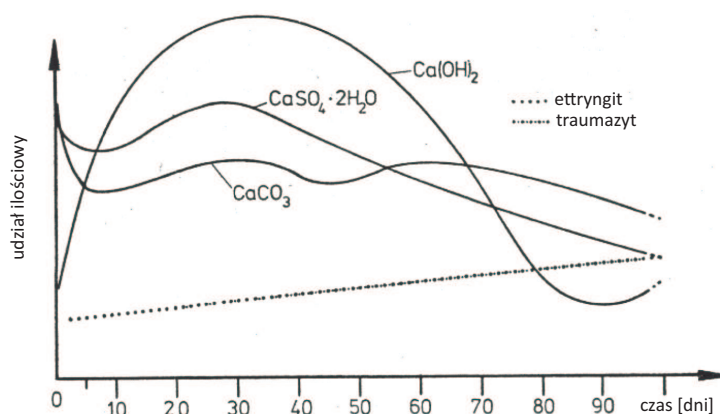
Obserwuje się również zachodzącą w miarę upływu czasu reakcję przejścia ettryngitu w taumazyt (ryc. 6), który jest uwodnionym kompleksem wapiennym węglanowo-krzemianowo-siarczanowym o wzorze empirycznym $\text{CaSiO}_3 \cdot \text{CaCO}_3 \cdot \text{CaSO}_4 \cdot 15\text{H}_2\text{O}$. Tworzenie taumazytu można opisać jako dostarczenie jonów siarczanowych i węglanowych przy obecności aktywnego tlenku glinowego i jednocześnie przy stałej wysokiej względnej wilgotności oraz temperaturze ok. 4°C .

Ryc. 6. Przebieg reakcji tworzenia taumazytu [21]

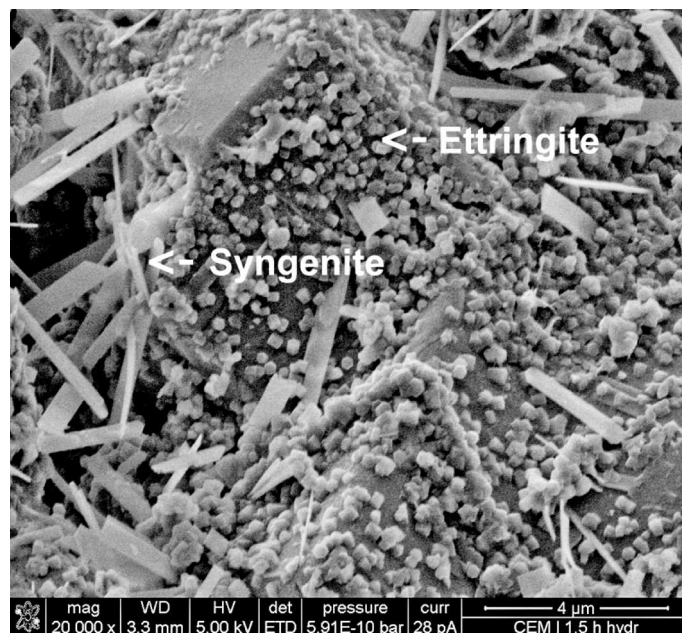
Brak odpowiedniej bariery stwarzanej przez preparat gruntujący umożliwia również migrację jonów potasowych z podłoża betonowego do warstwy stykowej zaprawy gipsowej. W wyniku reakcji gipsu z siarczanem lub węglanem potasu, dodatkowo w obecności wilgotności i $\text{Ca}(\text{OH})_2$, powstał syngenit $\text{K}_2\text{Ca}(\text{SO}_4)_2 \cdot \text{H}_2\text{O}$ – uwodniony, podwójny siarczan wapnia i potasu [23–24]. Gips oraz syngenit mogą krystalizować się z roztworu po jego odparowaniu z dużej powierzchni betonu [23]. Jest to zjawisko wtórnej krystalizacji, w miejsce kryształów gipsu półwodnego wbudowywane są kryształy niewiążącego syngenitu. Należy podkreślić, że warunkami sprzyjającymi przy powstawaniu syngenitu jest zwiększona wilgotność względna powietrza (zwilżenie powierzchni betonu) i podwyższona temperatura [25].

Opisane zjawisko, powstające na styku tynk gipsowy–podłoże betonowe powoduje zniszczenie sił kohezji występujących pomiędzy tymi materiałami i w konsekwencji prowadzi do odpadania tynków. Na rycinie 7 przedstawiono mikrofotografię betonu przedstawiającą kryształy ettryngitu i syngenitu.

Ryc. 7. Mikrofotografia SEM betonu z zaznaczonymi kryształami ettryngitu i syngenitu [26]

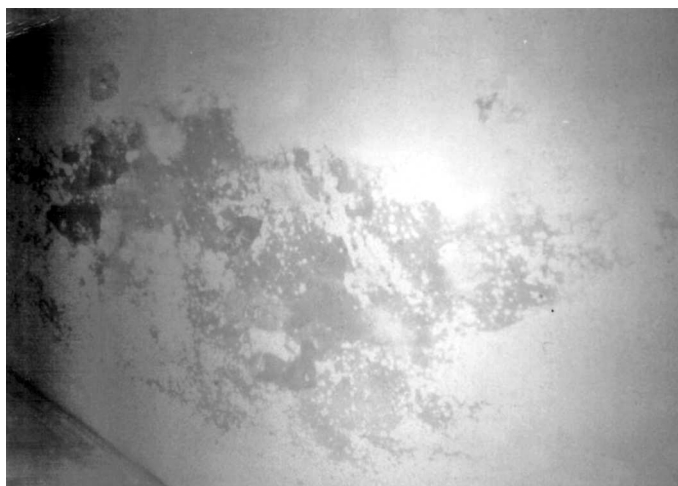
Innymi niekorzystnymi zjawiskami występującymi na powierzchni gipsowych wypraw tynkarskich są plamy i odbarwienia (ryc. 8). Jak wynika z literatury, przyczyną powstawania żółtych plam mogą być żelazo i jego związki, inne pierwiastki akcesoryczne typu fotochromów: wanad, mangan, wolfram, molibden (pierwiastki barwiące pod wpływem światła, np. słonecznego) [28], ponadto siarka elementarna w postaci koloidalnej (kwiat siarczanowy), jak również sole łatwo rozpuszczalne – siarczany i chlorki magnezu, wapnia, sodu, które mogą być nośnikami powyższych substancji barwiących. W surowcach naturalnych związki te mogą występować w postaci licznych minerałów, natomiast w gipsach syntetycznych ich zawartość jest determinowana czystością sorbentu (CaCO_3) stosowanego w procesie odsiarczania. Oprócz źródła w głównym składniku tyn-

Ryc. 8. Widok rozległych plam na powierzchni tynku [9]
