W sprawie zarysowania żelbetowych ścian kominów obciążonych skurczem, termiką i innymi obciążeniami eksploatacyjnymi

Dr inż. Marek Maj, dr hab. inż. Andrzej Ubysz, Politechnika Wroclawska

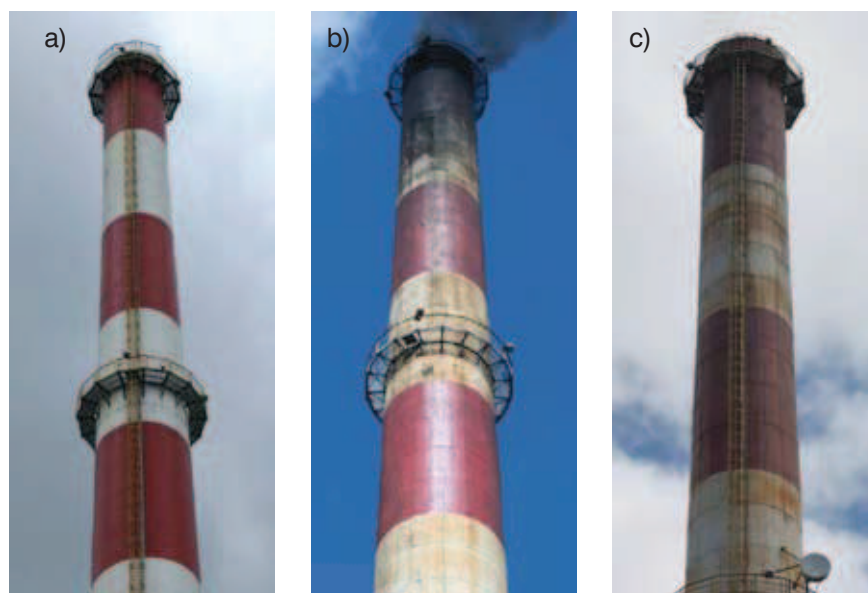
Zaobserwowano także niekorzystny wpływ zmiany rozmieszczenia zbrojenia pionowego w przekroju. W przypadku rozmieszczenia zbrojenia pionowego w 2 rzędach na obwodzie (przy zewnętrznej i przy wewnętrznej ścianie przekroju rurowego), obserwuje się więk-

szą ilość rys, aniżeli przy zbrojeniu rozmieszczonym w 1 rzędzie.

Rys. 1. Komin żelbetowy: a) nowy, bez uszkodzeń; b) ze zbrojeniem pionowym rozmieszczonym w 1 rzędzie na obwodzie, bez znaczących oznak spękań w miejscach przerw technologicznych podczas betonowania; c) ze zbrojeniem pionowym rozmieszczonym w 2 rzędach na obwodzie, z wyraźnymi rysami (pęknięciami) i wyciekami w miejscach przerw technologicznych

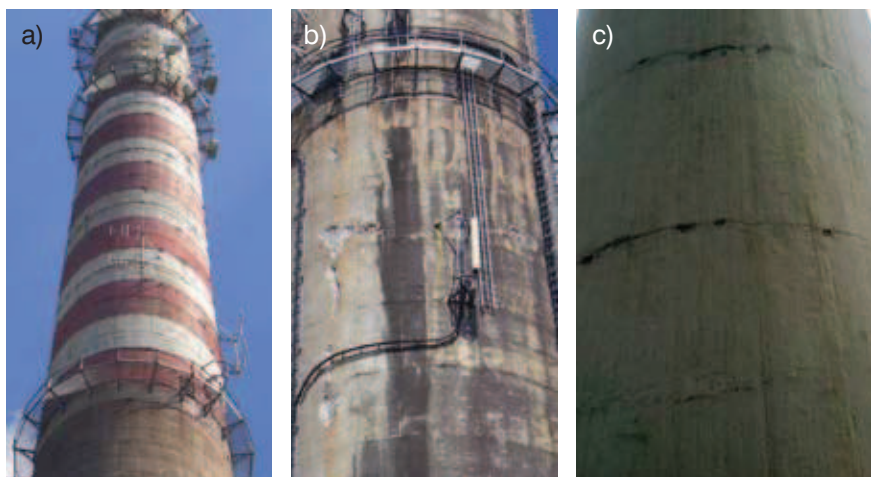
Rys. 2. Uszkodzenia kominów: a) rysy pionowe i wzmocnienie komina opaskami; b) rysy pionowe i poziome oraz odpadająca otulina; c) znaczne zarysowania w miejscu przerw technologicznych

Rysy pionowe i poziome mogą również powstać podczas odrywania od ściany deskowania przestawnego, w miejscach tak zwanych „raków” (rys. 2b).

betowego płaszczu komina (rys. 2, 9). Na skutek tych zjawisk następuje spękanie i odpadanie otuliny w obszarze prętów zbrojenia.

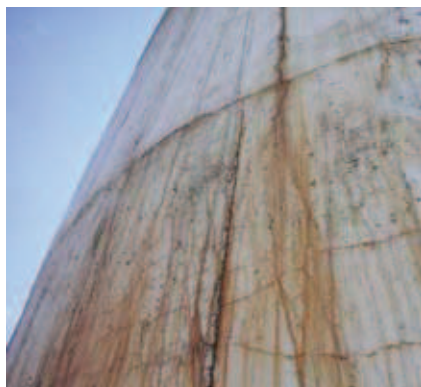
W przypadku kominów z niedostateczną izolacją termiczną, w których występuje duży gradient temperatury $\Delta T/dx$ mogą się pojawić rysy pionowe i poziome, niekiedy o dużej szerokości (rys. 3, 4).

Rys. 3. Liczne rysy w ścianie komina

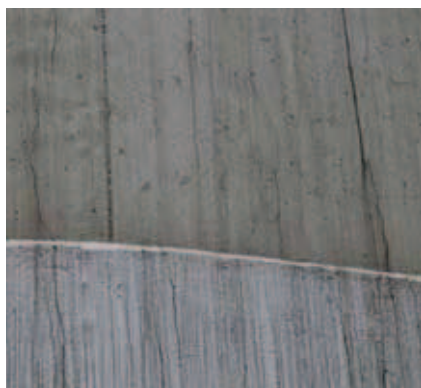
Rys. 4. Rysy w dolnej części ściany komina

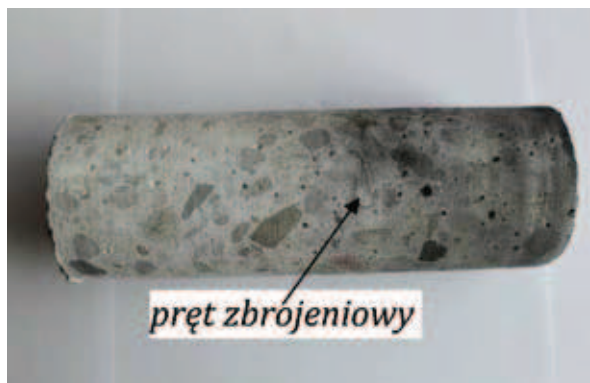
Rys. 5. Zbrojenie konstrukcyjne umieszczone w pobliżu środka ściany komina widoczne na wyciętej próbce

cze (a niekiedy projektowe) polegające na tym, że podczas wykonywania ściany pręty zbrojenia są ułożone zbyt blisko jej geometrycznego środka. Moment zginający od gradientu temperatury powoduje wówczas naprężenia krawędziowe rozciągające przekraczające wytrzymałość betonu na rozciąganie i nie jest on przenoszony przez zbrojenie umieszczone blisko środkowej części ściany. Taki przypadek wykonania ściany ze zbrojeniem rozmieszczonym blisko jej środka przedstawiono na próbce wyciętej ze ściany komina (rys. 5). Również przypadek, gdy otulina jest zbyt cienka może prowadzić do sytuacji, że zostanie ona zniszczona w obszarze linii prętów biegnących blisko powierzchni ściany.

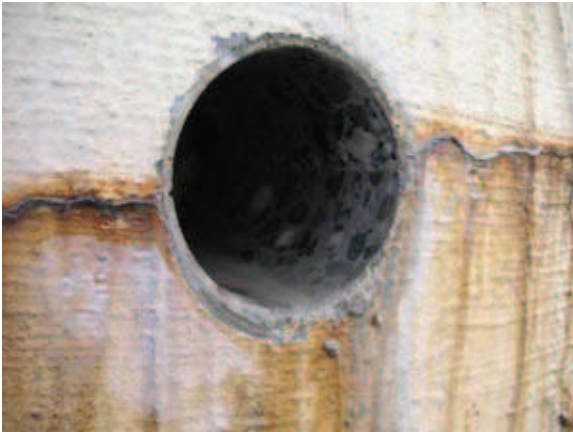
Rys. 6.
Otwór w ścianie
po odwiercie

żytych. Proces dojrzewania betonu polega na tym, że w ścianie beton twardnieje i zaczyna się wychładzać, kurcząc się termicznie. Do tego skurczu dodaje się skurcz fizyczny. Temu łącznemu odkształceniu termiczno-skurczowemu przeciwstawia się wykonany wcześniej segment ściany. Ściana świeżo wykonana jest w otoczeniu styku rozciągana, a wylana wcześniej ściskana. Wzrost naprężeń rozciągających w styku technologicznym może spowodować pojawienie się rys w dolnej części nowo wykonanego segmentu (rys. 6, 7, 8).

Zapobiec temu można układając w ścianie dodatkowe zbrojenie: poziome (do przeniesienia naprężeń rozciągających) i pionowe (do przeniesienia naprężeń ścinających) oraz w miarę możliwości pielęgnując ścianę podczas dojrzewania betonu poprzez zapobieganie wysychaniu.

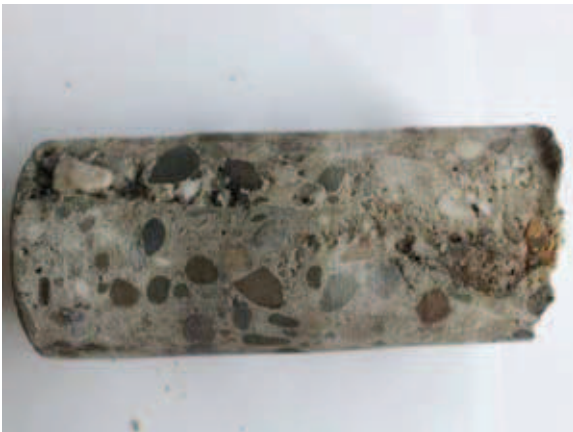
Rys. 7.
Odwiert przez przerwę
technologiczną

Z punktu widzenia powstających rys jest to dodatkowe źródło wstępnej inicjacji rys w otulinie przy zbrojeniu oraz w strefie przyległej do przerwy technologicznej. Na rysunkach 7 i 8 pokazano próbki pobrane na linii przerwy technologicznej, tj. na linii połączenia kolejnych dwóch wylewanych segmentów ścian.

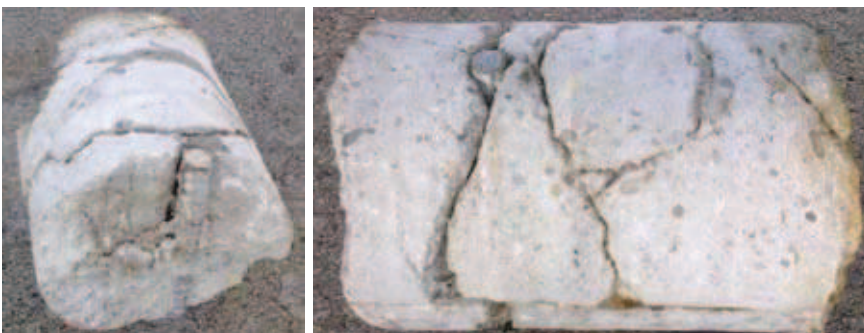
Rys. 8. Łączenie warstw wylewanego betonu w przerwie technologicznej

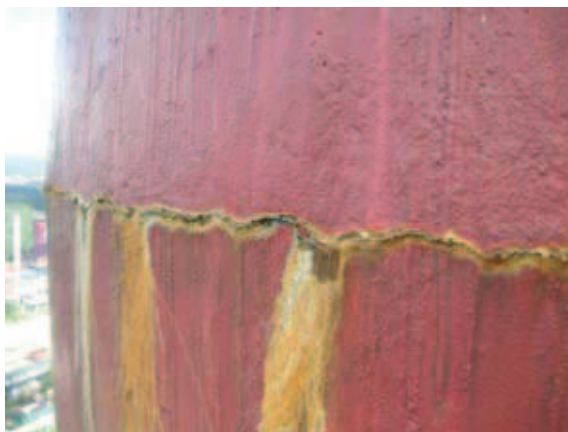
Następną przyczyną jest oddziaływanie agresywnego środowiska, które powoduje zawilgocenie i karbonatyzację betonu, korozję stali i ostatecznie pęcznienie i zarysowanie zewnętrznej powierzchni żel-

Rys. 9.
Wyciekające
skropliny z rury
w miejscu przerwy
technologicznej

Agresywność środowiska jest czynnikiem, na który projektant i wykonawca ma stosunkowo mały wpływ. Zaleceniami mogą tutaj być odpowiednio dobrane powłoki chroniące żelbetowy trzon zarówno przed wpływami mechanicznymi, jak i chemicznymi, a przy użytkowaniu przestrzeganie reżimu, aby temperatura nie spadała poniżej punktu rosy. Mając na uwadze trwałość konstrukcji, zalecenia powinny uwzględniać częsty monitoring konstrukcji, szczególnie w pierwszym roku użytkowania.
