Uszkodzenia i koncepcja naprawy żelbetowego zbiornika na ścieki

Dr hab. inż. Andrzej Seruga, mgr inż. Szymon Kaźmierczak, Politechnika Krakowska

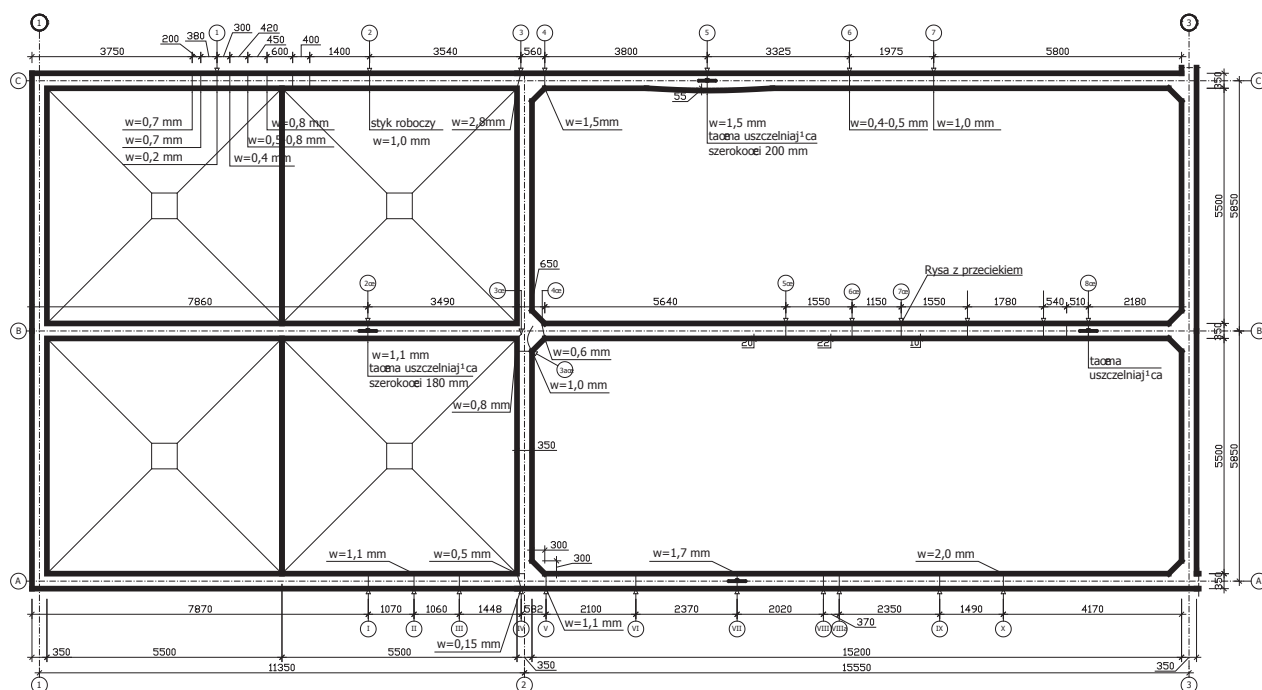
Rys. 1. Uszkodzenia ścian żelbetowego zbiornika na ścieki

Na podstawie przeprowadzonych oględzin stanu konstrukcji, stwierdzono występowanie licznych rys i pęknięć żelbetowych ścian zbiornika (rys. 1 i 2). Do chwili zauważenia przez użytkownika obiektu uszkodzeń i przecieku, eksploatowana była jedynie połowa obiektu (komora biologiczna i 2 osadniki usytuowane między osiami A – B). Przeciek przez ścianę wewnętrzną między komorami biologicznymi (ściana w osi B) oraz znaczne wychylenie jej górnej krawędzi (~30 mm), były przyczyną podjęcia przez Projektanta konstrukcji próby wzmocnienia tej części zbiornika. Wykonano stalową konstrukcję spinającą górne krawędzie ścian obu komór biologicz-

Po zapoznaniu się z dokumentacją projektową, dziennikiem budowy oraz wykonaniu własnej analizy obliczeniowej, za główne przyczyny pionowego zarysowania ścian poprzecznych i podłużnych uznano:

1. Nierównomierne osiadanie konstrukcji zbiornika spowodowane znacznym ciężarem własnym betonowych lejów wykonanych w czterech komorach osadników wtórnych, po przeprowadzeniu próby szczelności, przy jednoczesnym nieprawidłowym wykonaniu zagęszczenia wymienianych warstw gruntu.
2. Niedobór zbrojenia poziomego ścian zbiornika.
3. Niska klasa betonu.

Ad. 1) Na podstawie zapisów dokonanych w dzienniku budowy stwierdzono nieprawidłowości w zakresie kolejności wykonywania robót. Wykonanie lejów betonowych w osadnikach wtórnych po dokonaniu próby szczelności spowodowało wystąpienie znacznej różnicy osiadań między komorami zbiornika i w efekcie za-

rysowanie ścian w kierunku pionowym (pęknięcia o szerokości do 2,8 mm!).

- Zmianę schematu statycznego pracy ścian oraz ich wzmocnienie w strefie górnej krawędzi przez wykonanie wieńca żelbetowego, współpracującego z istniejącą stalową konstrukcją wzmocnienia. W przypadku ścian w osi A i C zaprojektowano wieńiec zewnętrzny, jednostronny o przekroju 0,40 m x 0,40 m. Ściany w osi B i 2 należy wzmocnić wieńcem obustronnym 2 x 0,40 m x 0,40 m, na długości boków komór biologicznych.
- Dozbrojenie wybranych stref ścian podłużnych komór biologicznych przez przyklejenie płaskowników stalowych w kierunku poziomym i pionowym (wg rysunków 4 i 5).

- Wzmocnienie ściany podłużnej w osi B przez wykonanie dodatkowej ściany o grubości 0,12 m techniką torkretowania.
- Wykonanie iniekcji rys i pęknięć w ścianach zbiornika.
- Zastosowanie powłoki ochronnej na wewnętrznej powierzchni ścian komór biologicznych.
- Ograniczenie niekorzystnych oddziaływań termicznych przez ocieplenie ścian zewnętrznych 0,15 m warstwą styropianu.

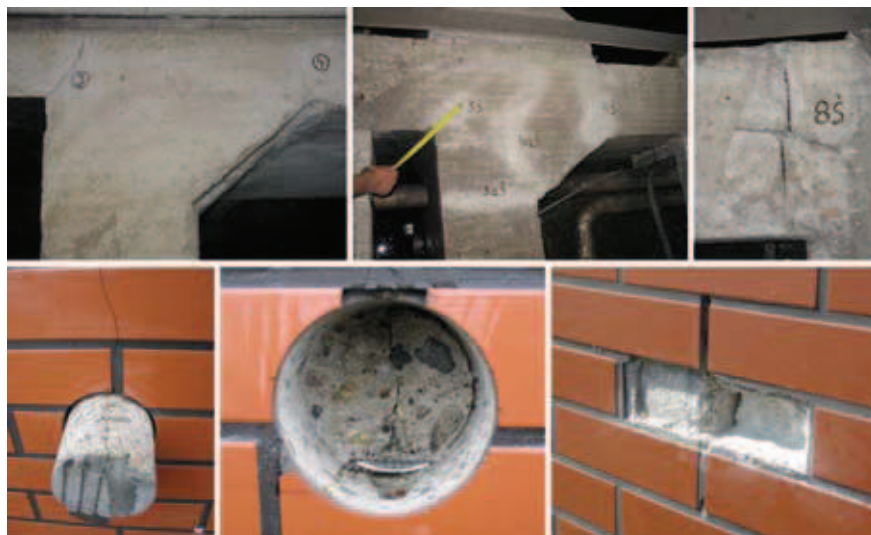
Rys. 2. Widok zarysowania ścian w osi B i C, odwierty w miejscach rys oraz uskok ściany w strefie przerwy roboczej

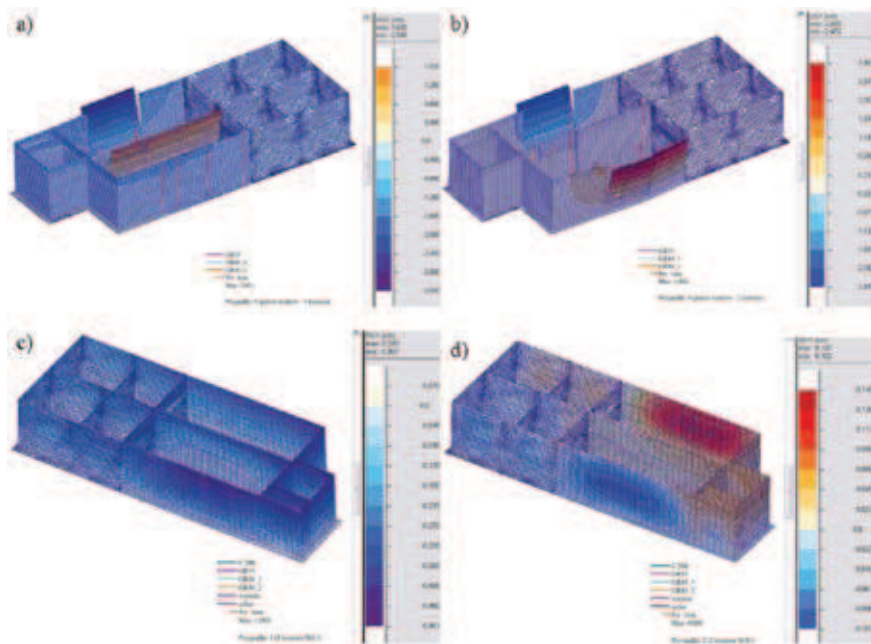
Rys. 3. Przemieszczenia horyzontalne żelbetowego zbiornika: a) przed wzmocnieniem konstrukcji (napełnienia połowy komór), b) przed wzmocnieniem konstrukcji (napełnienia całego zbiornika), c) po wzmocnieniu (napełnienia połowy komór), d) po wzmocnieniu (napełnienia całego zbiornika)

technicznego konstrukcji zbiornika. Z uwagi na bardzo mały stopień zbrojenia ścian w kierunku poziomym i uplastycznienie się poziomych prętów zbrojenia przyjęto założenie, że rysy o rozwarości równej lub większej od 0,5 mm są traktowane jako pionowe przerwy w konstrukcji (rys. 3a i 3b).

III. Ściana zostaje zmonolityzowana poprzez wykonanie iniekcji rys/pęknięć i dodatkowe zbrojenie (rys. 3c i 3d).
