Stan techniczny powłoki żelbetowej hiperboloidalnej chłodni kominowej z dużymi imperfekcjami po 35 latach użytkowania

Dr inż. Łukasz Hojdyś, dr inż. Piotr Krajewski, dr inż. Szymon Seręga,
Politechnika Krakowska, dr inż. Marian Płachecki, Państwowa Wyższa Szkoła
Techniczno-Ekonomiczna w Jarosławiu

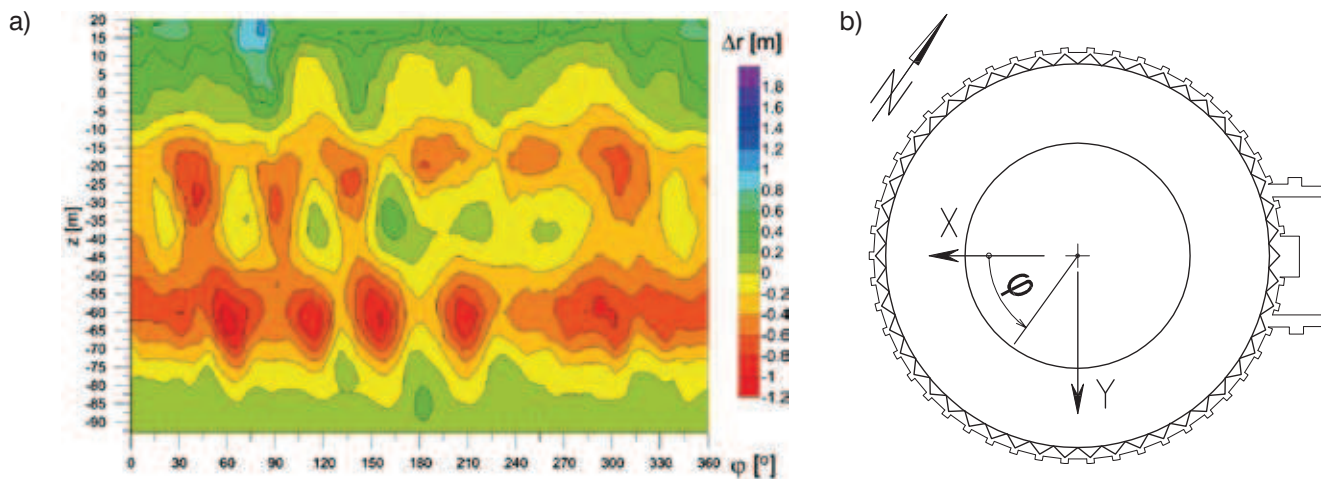
Rys. 2. Imperfekcje powłoki otrzymane na podstawie pomiarów geodezyjnych z roku 2011

Analizując mapę imperfekcji geometrycznych (rys. 2a) można wyróżnić poziome pasma (w przybliżeniu pomiędzy poziomami -75 m i -45 m

oraz pomiędzy poziomami -25 m i -10 m), w których przeważają wartości ujemne imperfekcji, co interpretowane jest jako wklęsnięcia. W pasmach o przebiegu równoleżnikowym zlokalizowanych pomiędzy obszarami „zapadniętymi”, wyróżniają się obszary ze znacznymi imperfekcjami dodatnimi lub obszary z niewielkimi imperfekcjami ujemnymi widoczne na rysunku 2a jako obszary wybrzuszone w stosunku do idealnej hiperboloidy obrotowej. Lokalnie, przy współrzędnych kątowych około 70° , 130° , 170° , 230° , 345° widoczne są obszary z niewielkimi imperfekcjami, jakby żebra, o przebiegu zbliżonym do południkowego. Maksymalne wartości odchyłek od idealnej geometrii płaszcz osiągały około $-1,20$ m i $+0,90$ m.

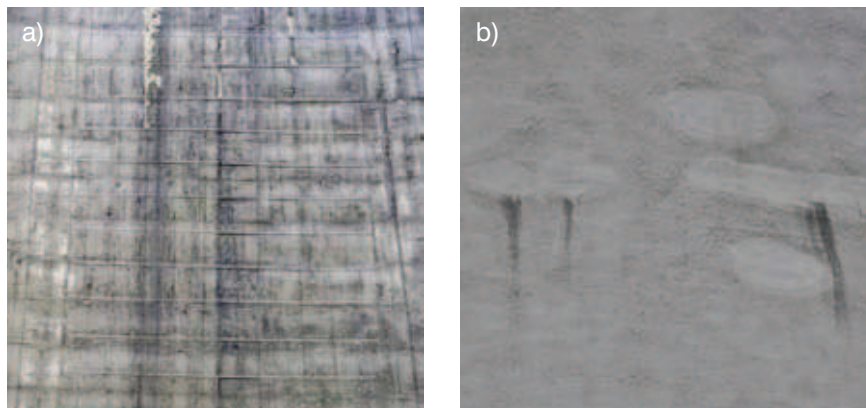
Na płaszczu żelbetowym chłodni widoczne były uszkodzenia o charakterze lokalnym. Od strony wewnętrznej stwierdzono złuszczenia powłoki ochronnej oraz rysy pionowe i ukośne. Zlokalizowano również 3 grupy (obszary po około 120 m²) wzmocnień z taśm węglowych umieszczonych na wysokości od 20. do 56. cyklu betonowania (rys. 3a). Nie odnotowano odspojień taśm wzmocnienia CFRP od podłoża betonowego. Od strony zewnętrznej stwierdzono miejscowe odspojenia warstwy torkretu, rysy na torkrecie i naprawach (rys. 3b), pęknięcia i odspojenia betonu występujące na górnej krawędzi u wylotu chłodni (rys. 4). Zarysowania torkretu i napraw miały głównie charakter skurczowy, nie stwierdzono zarysowań świadczących o przeciążeniu konstrukcji chłodni.

Rys. 3. a) lokalne wzmocnienia powierzchni wewnętrznej; b) zarysowania na brzegach napraw torkretu – część z wyciekami na powierzchni zewnętrznej

wykonanie bieżących napraw oraz odtworzenie lokalnie uszkodzonych powłok ochronnych. Należy zauważyć, że wskutek imperfekcji i związanego z tym zwiększonego wyężenia, powłoka chłodni jest wrażliwa na powstawanie nowych uszkodzeń. Wynika z tego konieczność stałego monitoringu jej stanu technicznego.

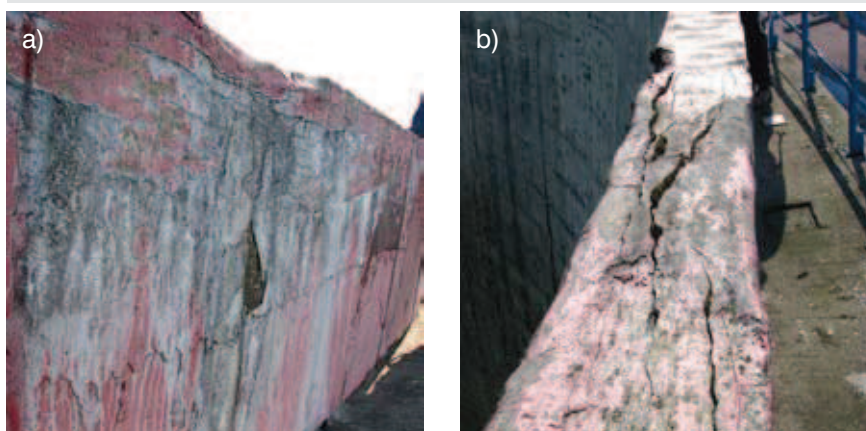
Rys. 4. Pęknięcia i zacieki w powłoce żelbetowej ponad pierścieniem: a) widoczne mokre zacieki węglanu wapnia; b) pęknięcia zlokalizowane w miejscu wcześniejszych napraw na krawędzi

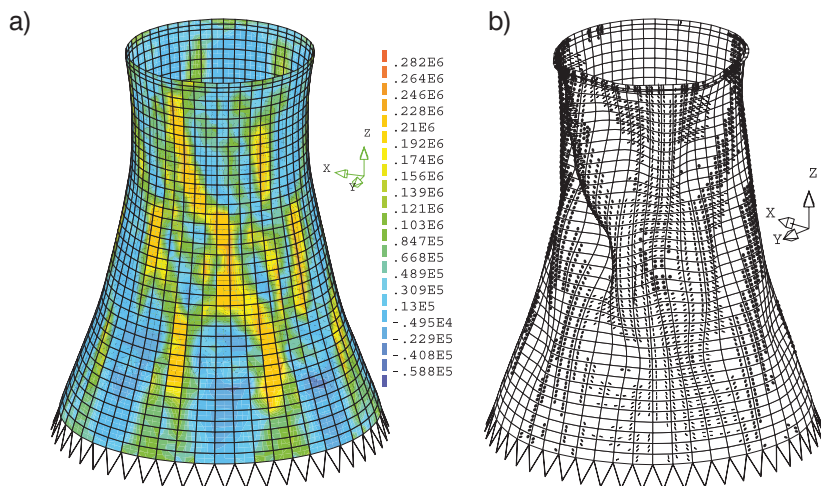
Rys. 5. Przykładowe wyniki obliczeń stadium II: a) mapa naprężeń w zbrojeniu zewnętrznym równoleżnikowym [kN/m²]; b) obraz deformacji i zarysowania powłoki w chwili zniszczenia

W celu wykazania możliwości dalszego bezpiecznego użytkowania chłodni, przeprowadzono dodatkowe analizy (Stadium II), w których uwzględniono rzeczywiste zachowanie materiału powłoki – zarysowania betonu oraz sprężysto-plastyczny model fizyczny stali zbrojeniowej [10]. Na tym etapie analizowano globalną nośność chłodni rezygnując z zasady zeszywnienia. Taka analiza pozwala uwzględnić zdolność żelbetowych konstrukcji powłokowych do redystrybucji sił wewnętrznych (w tym przypadku pomiędzy kierunkiem równoleżnikowym i południkowym), jak również w sposób realistyczny ocenić efekty oddziaływania temperatury na powłokę o zredukowanej sztywności [11], [12]. Obliczenia te dostarczyły szeregu informacji na temat rzeczywistej pracy konstrukcji płaszcza chłodni (np. rys. 5). Wykazano, że konstrukcja płaszcza chłodni kominowej pracuje na wymaganym przez przepisy [6], [7] poziomie bezpieczeństwa, nie znajduje się więc w stanie przedawaryjnym. Pomimo znacznych imperfekcji geometrycznych oraz występujących lokalnie zarysowań widocznych na wewnętrznej powierzchni, stan techniczny płaszcza żelbetowego uznano za zadowalający. Zalecono
