Przyczyny powstawania nieszczelności w zbiornikach prostokątnych

Dr inż. Marta Lutomirska, Politechnika Warszawska, dr inż. Tomasz Lutomirski, ZBM-IZ

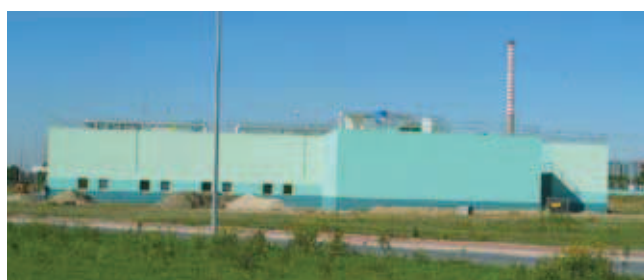
Fot. 1. Elewacja wschodnia

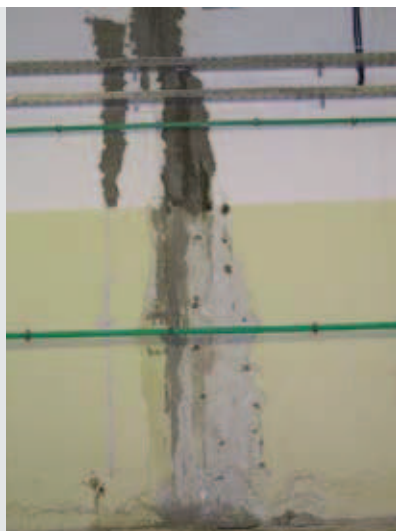
Fot. 2.
Wykonana iniekcja
rys pionowych

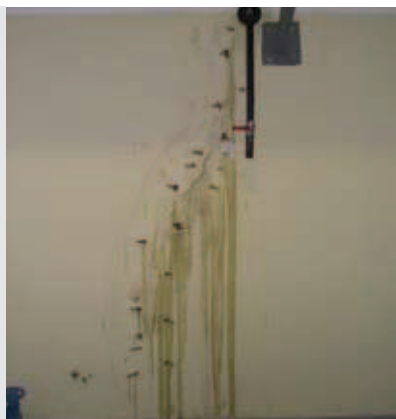
Fot. 3. Naprawy
przecieków
w pobliżu spustu
z osadnika „A”

W ścianach zbiornika wystąpiły nieliczne rysy ukośne. Przykładową uszczelnianą rysę ukośną przedstawiono na fotografii 3. Maksymalna rozwartość tej rysy wynosi około 0,1 mm. Do uszczelnienia rysy zastosowano pakery iniekcyjne o średnicy 14 mm, umieszczone na przemian po obu stronach rysy pod kątem 45° do powierzchni prostopadłej do ściany i przechodzącej przez rysę. Zastosowano zmienny rozstaw pakerów. Maksymalne odległości pomiędzy pakerami wynosiły około 25 cm, minimalne zaś były mniejsze niż 10 cm.

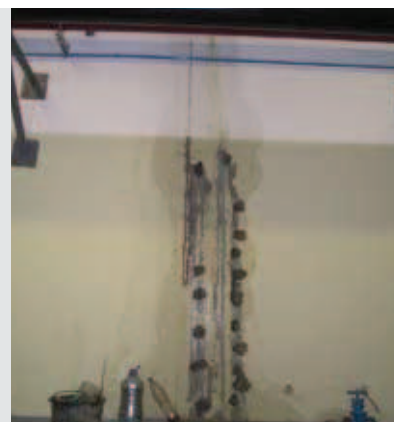
Na fotografii 4 przedstawiono naprawioną rysę pionową biegnącą w przybliżeniu od dna zbiornika do $\frac{3}{4}$ wysokości ściany. Rysa ta powstała w miejscu o najmniejszej sztywności konstrukcji zbiornika, gdzie występuje mała liczba ścian pionowych zbiornika. W miejscu tym występuje również zmiana szerokości płyty fundamentowej. Zatem można stwierdzić, że ta rysa w ścianie powstała jako samoistna dylatacja [6].

Fot. 4. Iniekcja
rysy pionowej

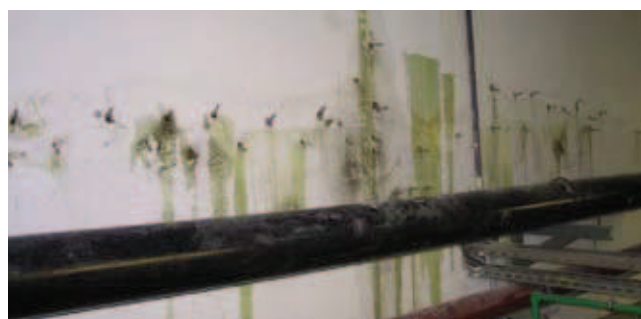
W projekcie technicznym nie przewidziano żadnych przerw roboczych w betonowaniu ścian zbiornika. Na fotografii 5 przedstawiono prawdopodobnie nieplanowaną przerwę roboczą w betonowaniu. W miejscu jej występowania, na wysokości około 2–3 m poniżej maksymalnego poziomu ścieków, pojawiły się wilgotne plamy.

Fot. 5. Naprawy przecieków znajdujących się w poziomym szwie roboczym

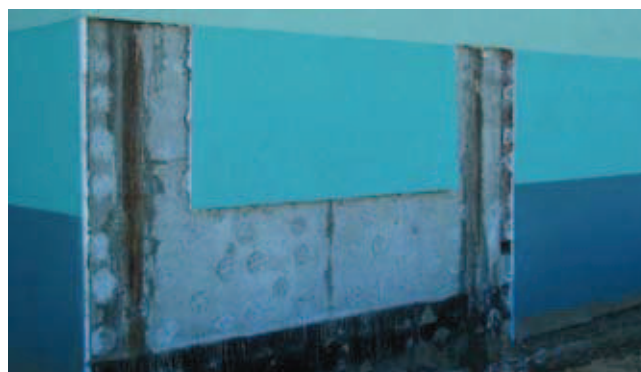
Fot. 6. Przecieki przy ramie stalowej, w której znajduje się demontowany element żelbetowy

Niewielkie sączenia wody występują również we fragmentach ścian zewnętrznych zbiornika. Zostały one zauważone przy odsłoniętych częściach ścian poniżej poziomu terenu, głównie przy zabetonowanej ramie stalowej (fot. 6). Przecieki występują w fragmencie ściany przewidzianej do demontażu przy dalszej rozbudowie obiektu.

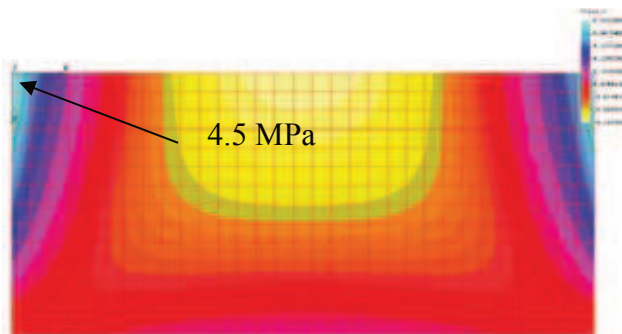
Rys. 1. Naprężenia σ_x dla płyty swobodnej na górnej krawędzi i utwierdzonej na pozostałych krawędziach

występują w górnym narożniku i wynoszą ok. 4,5 MPa (rys. 1). Natomiast dla tej płyty największe naprężenia σ_y występują w dolnym utwierdzeniu i wynoszą około 6,0 MPa (rys. 2). Naprężenia powyższe powstają od następującej wielkości momentów:

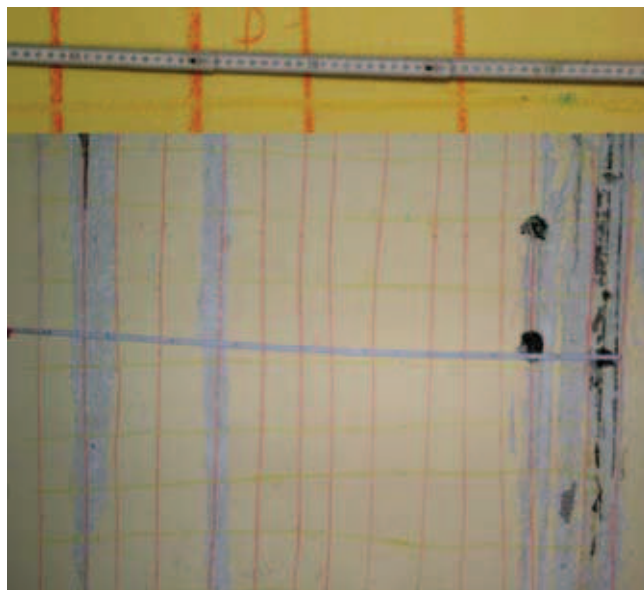
W wybranych losowo miejscach każdego z osadników wstępnych wykonano pomiary ferromagnetyczne usytuowania zbrojenia. Zastosowano Profometer 3 (Femetr) produkcji szwajcarskiej. Przy znanej średnicy prętów zbrojeniowych pomiar grubości otuliny obarczony jest bardzo małym błędem. Stwierdzono, że rozstawy zbrojenia zarówno poziomego, jaki pionowego (fot. 7) są zgodne z projektem.

Fot. 7. Rozmieszczenie prętów zbrojenia w ścianie osadnika

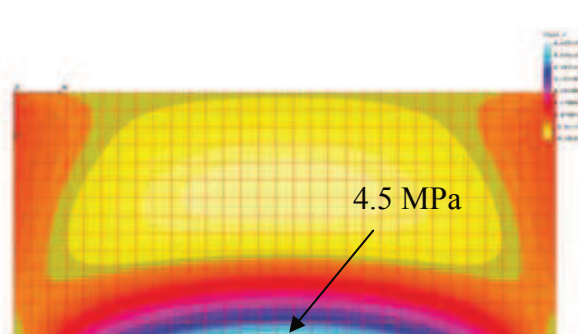
Rys. 2. Naprężenia σ_y dla płyty swobodnej na górnej krawędzi i utwierdzonej na pozostałych krawędziach

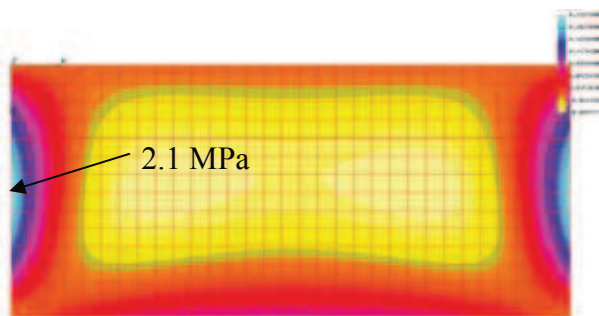
Dla płyty swobodnie podpartej na górnej krawędzi i utwierdzonej na pozostałych krawędziach, największe naprężenia σ_x występują w środku utwierdzeń pionowych i wynoszą ok 2,1 MPa (rys. 3). Natomiast dla tej płyty największe naprężenia σ_y występują w dolnym utwierdzeniu i wynoszą około 4,0 MPa (rys. 4). Naprężenia powyższe powstają od następującej wielkości momentów charakterystycznych:

Rys 3. Naprężenia σ_x dla płyty swobodnie podpartej na górnej krawędzi i utwierdzonej na pozostałych krawędziach

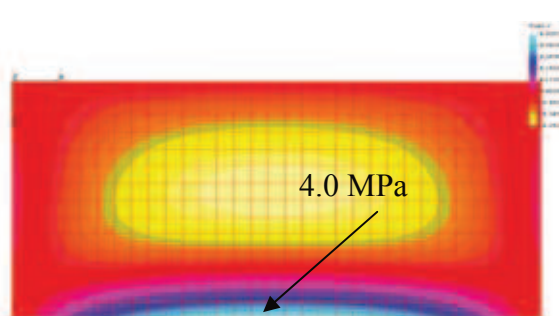
Rys 4. Naprężenia σ_y dla płyty swobodnie podpartej na górnej krawędzi i utwierdzonej na pozostałych krawędziach
