Stan zagrożenia żelbetowych zbiorników na wodę poddanych wpływom ciągłych i nieciągłych deformacji górniczych terenu

Prof. dr inż. Andrzej Ajdukiewicz, dr hab. inż. Leszek Szojda, dr inż. Grzegorz Wandzik,
Politechnika Śląska

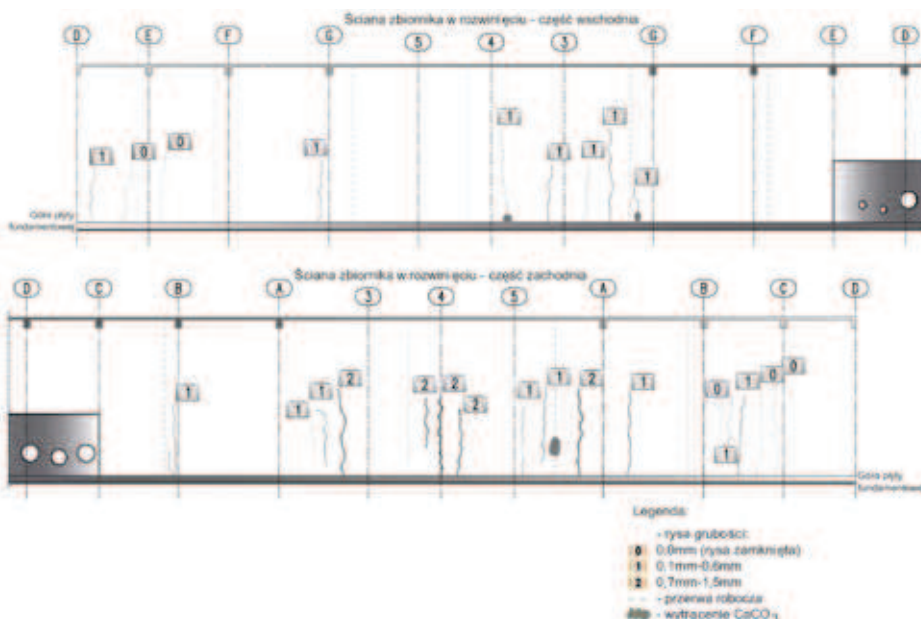
Jak wspomniano, stacja składa się z sześciu niezależnych zbiorników, z czego dla zapewnienia ciągłości dostaw wody, co najmniej trzy muszą być użytkowane. Inwentaryzacja uszkodzeń została przeprowadzona w opróżnionych i udostępnionych zbiornikach nr 2, 4 i 6 (rys. 1). Uszkodzenia zbiorników były do siebie zbliżone, ale największa ich intensywność występowała w zbiorniku nr 6. Z tego też powodu ten zbiornik przyjęto do dalszych analiz. Ponieważ zbiorniki pozostały zasypane, oceny uszkodzeń można było dokonać wyłącznie od środka. Podstawowymi uszkodzeniami stwierdzonymi w czasie przeglądu były zarysowania dna i ścian oraz powierzchniowa korozja prętów zbrojeniowych płyt stropowych, w których nie została zachowana wystarczająca otulina. Na rysunku 2 przedstawiono położenie zarysowań na wewnętrznym rozwinięciu powierzchni ściany zbiornika. W ścianach stwierdzono rozwarłość zarysowań do 1,5 mm. Rysy o największej rozwarłości występują w dolnych obszarach ścian i zanikają wraz z wysokością. Oceny zarysowania ściany dokonano przy pustym zbiorniku. Większego rozwarcia rys można spodziewać się pod obciążeniem parciem wody, co stwarza zagrożenie dla konstrukcji. Zbrojenie ścian sprawdzono stosując urządzenie Profemetr i potwierdzono zgodność położenia prętów z projektem.

Rys. 2.
Zarysowania ściany
zbiornika nr 6
(widok w rozwinięciu)

Przyczyny powstania uszkodzeń można podzielić na dwie grupy: związane pogarszającym się stanem technicznym konstrukcji i wywołane wpływami górnictwymi. Uszkodzenia dna i ścian zbiornika spowodowane są głównie przez odkształcające się podłoże (zarówno odkształcenia poziome ϵ , jak i towarzyszącą im krzywiznę terenu K). W wyniku zjawiska rozpełzania gruntu (dodatnia wartość odkształcenia podłoża ϵ) nastąpiło zmniejszenie nośności podłoża – w tym przypadku słabo zagęszczonej podsypki piaskowej, co doprowadziło do osiadań części fundamentów bardziej obciążonych. Osiadający pierścień fundamentowy ściany spowodował zarysowanie dna wzdłuż obwodu. Dodatkowo, wypukła część krzywizny terenu spowodowała dodatkowe zarysowania dna. Wzajemne przemieszczenia zbiorników względem siebie wywołały obniżenie wielkości naporu poziomego gruntu na ściany (świadczy o tym obniżenie gruntu pomiędzy zbiornikami), co w zestawieniu z oddziaływaniem naporu wody oraz oddziaływaniami gruntu na podszwę ławy od rozpełzania doprowadziło do zaryso-

wania ścian w ich dolnej części, gdzie zbrojenie nie jest wystarczające. Wpływ krzywizny terenu i związane z nią przemieszczenia słupów spowodowały zarysowanie warstwy ochronnej i izolacyjnej pokrycia dachu, co skutkowało jego rozszczelnieniem i znacznymi przeciekami.

Naprawa konstrukcji w tym stanie jest bardzo trudna. Planowana przyszła eksploatacja węgla wywołała następne deformacje podłoża i kolejne uszkodzenia zbiornika. Konieczne jest zatem umożliwienie przeniesienia oddziaływań odkształcającego się podłoża oraz naporu wody na ściany w przypadku zmniejszenia redukującego naporu gruntu. Można tego dokonać przez wzmocnienie konstrukcji lub wykonanie nowej konstrukcji zbiornika. Rozważono dwa sposoby naprawy i przystosowania zbiorników do dalszego przyrostu obciążeń:

- całkowite odkopanie zbiorników, wymianę dachu i warstw dennych oraz zastosowanie zewnętrznego sprężenia ścian z ich zaizolowaniem, bez obsypywania zbiorników gruntem (co stwarza możliwość łatwiejszej kontroli w momencie ujawniania się kolejnych wpływów),
- pozostawienie obsypanych ścian i po odstąpieniu dachu i jego rozebraniu – wykonanie wewnątrz nowej ściany żelbetowej i dna, dla których istniejąca konstrukcja stanowiłaby rodzaj deskowania, a następnie wykonanie lekkiej konstrukcji dachowej i odpowiedniej izolacji.

Ze względów technicznych i ekonomicznych usunięcie kilkudziesięciu tysięcy m³ gruntu otaczającego zbiorniki uznano za niemal niewykonalne w istniejących warunkach terenowych i zdecydowano się na realizację przebudowy według drugiego rozwiązania.

W nowym projekcie przewiduje się więc, że nowy zbiornik będzie wykorzystywał istniejącą ścianę jako deskowanie tracone, co pozwoli na założenie nowych warstw izolacji. W miejsce ciężkiego dachu żelbetowego przewidziano zastosowanie przekrycia stalowego, które będzie opierać się na ścianie zewnętrznej i na wewnętrz-

nym pierścieniu. Przewidziano sztywne połączenie ścian i dna. Ze względu na trwające prace związane z określeniem nieciągłości podłoża w miejscu posadzenia nie ma pełnej informacji, czy zachodzi konieczność przyjęcia w obliczeniach możliwości częściowego usunięcia podłoża spod konstrukcji. Z tego powodu projekt nowego obiektu jest w fazie koncepcyjnej.

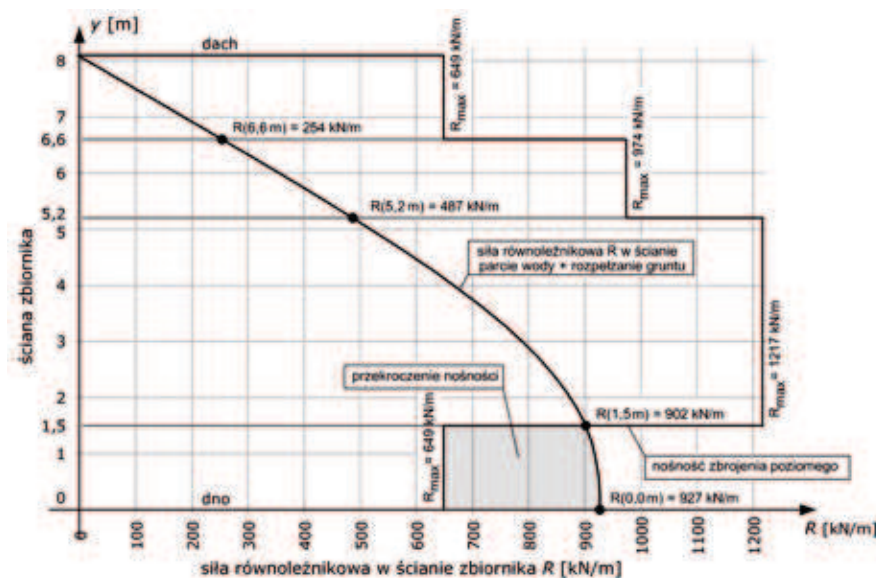
Analizując poprawność zastosowanego zbrojenia obwodowego ściany w warunkach przyjętych założeń, stwierdzono niedobór zbrojenia w dolnej części ściany – strefa od 0,0 do 1,5 m. W przypadku uwzględnienia jedynie obciążenia naporem słupa cieczy (bez redukcji naporu gruntu) niedobór wynosi 11%, natomiast przy uwzględnieniu dodatkowego wpływu efektu poziomych odkształceń podłoża ϵ przekroczenie dochodzi do wartości 43%. Obwiednię nośności naniesioną na wykres sił równoleżnikowych w ścianie w przypadku wystąpienia jednoczesnego parcia wody oraz rozpełzania gruntu przedstawiono na rysunku 3.

Rys. 3. Obwodnia nośności oraz siły równoleżnikowe w ścianie zbiornika przy obciążeniu wodą i rozpełzaniem gruntu
