Uszkodzenia zbiornika komory fermentacyjnej (WKF) wraz z koncepcją naprawy

Prof. dr hab. inż. Mieczysław Kamiński, dr inż. Czesław Bywalski,
dr inż. Wojciech Pawlak, Politechnika Wrocławska

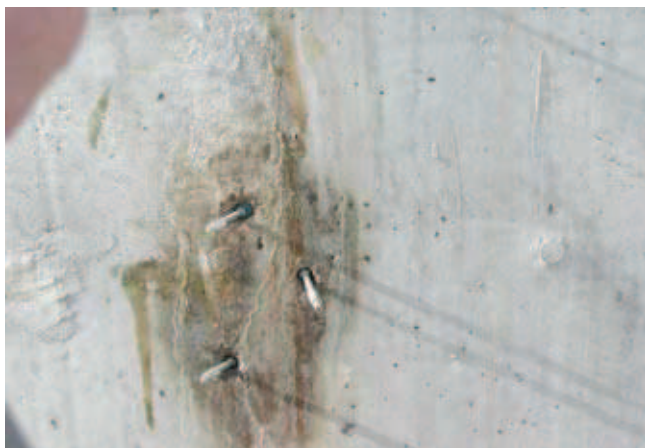
Rys. 2. Widok ściany zbiornika (widoczne przecieki)

- na zewnętrznych ścianach występowały liczne zarysowania pionowe oraz przecieki wody (w chwili oględzin prawie wszystkie rysy były zainiekowane); zasięg zarysowań od poziomu leja do około 2/3 wysokości komory zbiornika,
- największa liczba zarysowań ścian wystąpiła od strony południowej,
- w miejscach połączeń deskowań stwierdzono dużą liczbę raków, świadczących o wycieku zaczynu cementowego w tych miejscach podczas betonowania ścian,
- na całej powierzchni zewnętrznej zbiornika występowały liczne drobne raki w betonie,
- powłoki zabezpieczające wewnętrzne wykazywały liczne nieciągłości w miejscach styku deskowań, na rakach oraz rysach pionowych,
- ze styków deskowań oraz z raków w betonie stwierdzono po opróżnieniu zbiornika z wody wyciekanie resztek wody z betonu ścian.

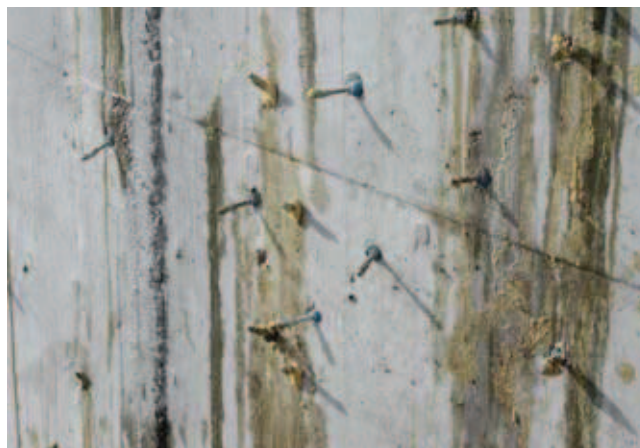
Rys. 4. Widok na ścianę zbiornika (widoczne pakiery służące do iniekcji)

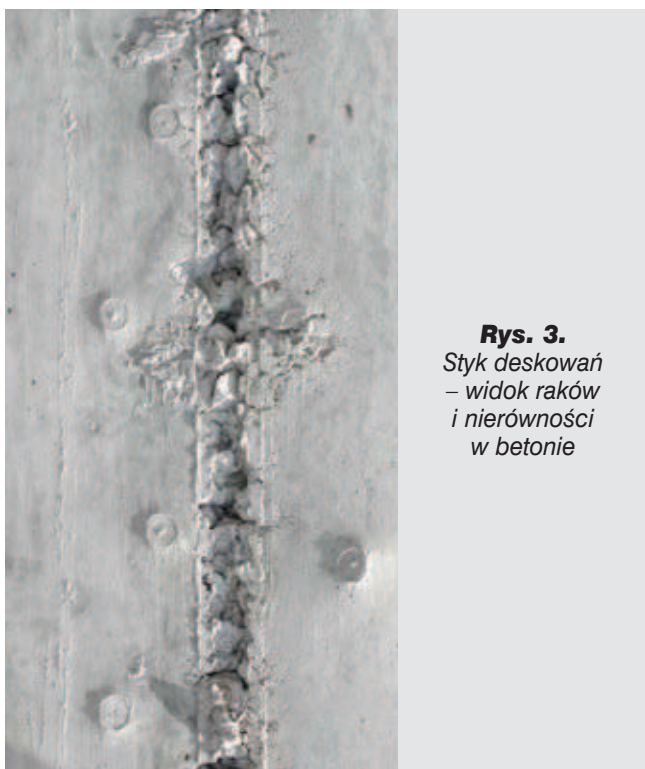
Rys. 3.
Styk deskowań
– widok raków
i nierówności
w betonie

- przyjęcie jako zabezpieczeń wewnętrznych sztywnych, nieprzenoszących rys powłok żywicznych,
- miejscami złe zagęszczenie mieszanki betonowej,
- niewykonanie szpachlowania styków deskowań oraz raków na powierzchni betonu przed nałożeniem powłok zabezpieczających.

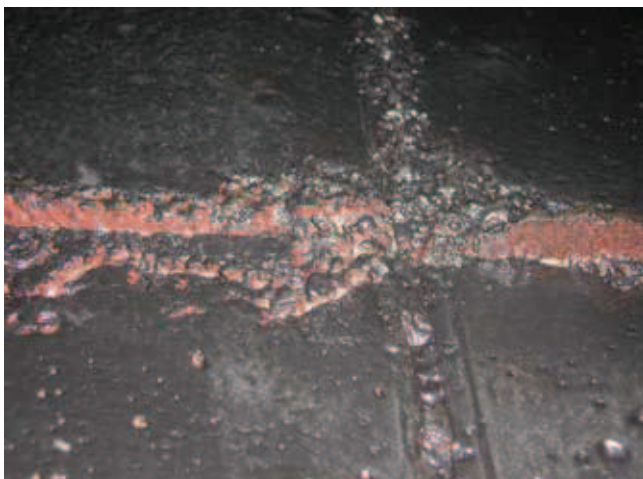
Rys. 5. Nieciągłość powłok zabezpieczających na styku deskowań (raki, nierówności)

Drugim, znacznie pewniejszym rozwiązaniem było wykonanie zewnętrznego sprężenia ścian zbiornika, co zapewniło stabilność rys, wykonanie poprawy wewnętrznej powłoki zabezpieczającej (szpachlowanie raków i nierówności oraz nałożenie dodatkowej warstwy powłoki zabezpieczającej z POXITARU F).

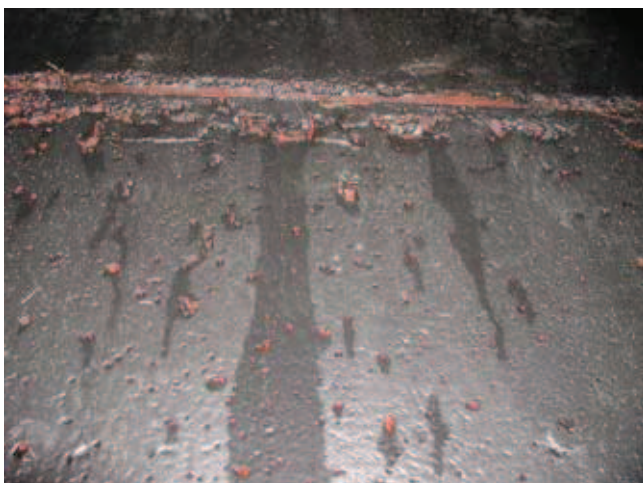
Rys. 6. Wycieki z miejsc nieciągłości powłok zabezpieczających po opróżnieniu zbiornika

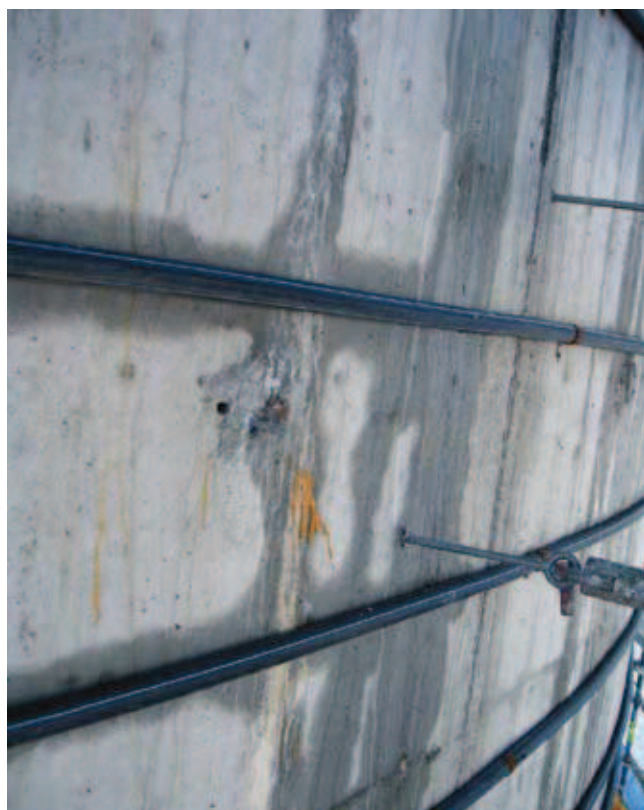
Rys. 7. Widok ściany walcowej zbiornika po wykonaniu zewnętrznego zbiornika

ka wykonano powłoki zabezpieczające. Następnie przeprowadzono próbę szczelności zgodnie z normą PN-B-10702:1999 [9]. Na rysunku 7 przedstawiono widok na ścianę zbiornika po wykonaniu ich zewnętrznego sprężenia.

Inwestor w porozumieniu z autorami wybrał II wariant naprawy, tj. wykonanie zewnętrznego sprężenia. Dla tego rozwiązania należało wykonać nowe obliczenia zbiornika i opracować projekt sprężenia. Obliczenia wykonano zgodnie z normą PN-B-03264:2002 [2], a także zgodnie z wytycznymi literaturowymi [4, 5].

Do sprężenia konstrukcji przewidziano niskotarcio- wy system sprężania zewnętrznego firmy Freyssinet – T15S wraz z zakotwieniami X. Zalecono przy tym wykonanie sprężenia w następujących etapach:
