# Uszkodzenia zamkniętego wielokomorowego zbiornika na wodę

Dr inż. Andrzej Kmita, dr inż. Wojciech Pawlak, Politechnika Wroclawska

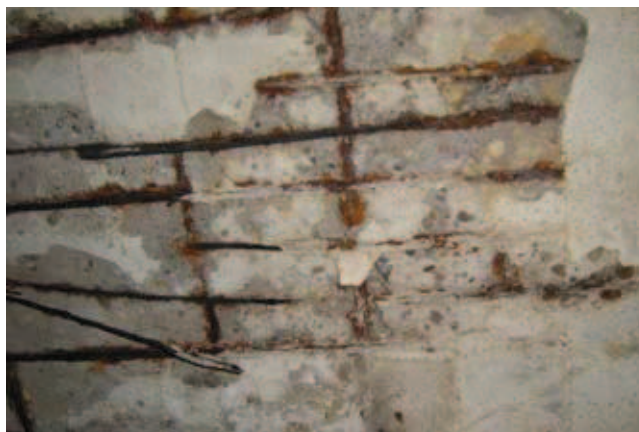
**Rys. 2.** Stopień zaawansowania procesu korozji elementów konstrukcyjnych – płyta stropowa

jej całkowity brak, skorodowane pręty zbrojeniowe. Stopień zaawansowania procesu korozji w elementach konstrukcyjnych (płyta stropowa, żebra, podciąg) przedstawiono na rysunkach 2, 3 i 4.

Jak widać na fotografiach, na niektórych obszarach, szczególnie w żebrach stropu, brak zbrojenia poprzecznego (strzemion), zbrojenie podłużne jest również mocno skorodowane. Stopień korozji zbrojenia głównego jest rzędu 30–60% (ubytek pola przekroju poprzecznego prętów).

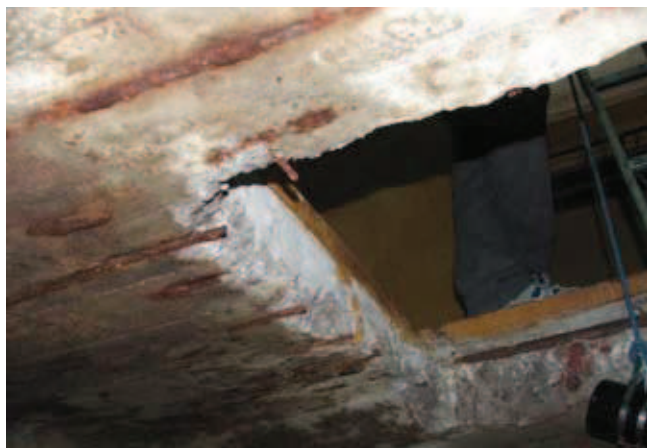
**Rys. 5.** Stan płyty stropowej w obszarze wykonanych otworów

Odrębnym zagadnieniem w omawianym przypadku są otwory rewizyjne wykonywane w płycie stropowej. Część z nich wykonana (wycięta) po oddaniu obiektu do użytku (w czasie eksploatacji, w różnym okresie) stała się ogniskiem korozji. Niezabezpieczone, korodujące zbrojenie pozostałe po wycięciu otworów (rys. 5) doprowadziło do mocnej destrukcji betonu w tym obszarze. Nie mówiąc już o tym, że otwory te wykonano bez żadnych sprawdzających analiz statyczno-wytrzymałościowych podejmowanych rozwiązań.

W obszarach stropu przy otworach dochodziło do intensywnego parowania i skraplania wody na dolnej po-

wierzchni stropu (brak odpowiedniej wentylacji wnętrza zbiornika), a w konsekwencji do korozji betonu o charakterze ługującym [3].
